***Análisis de la Situación Global del  
Municipio de Tartagal, Departamento San  
Martín.***

***Diagnóstico y Evaluación de la Cuenca del  
Río Tartagal y área de influencia.  
Municipalidad de Tartagal***

***Año 2006.***

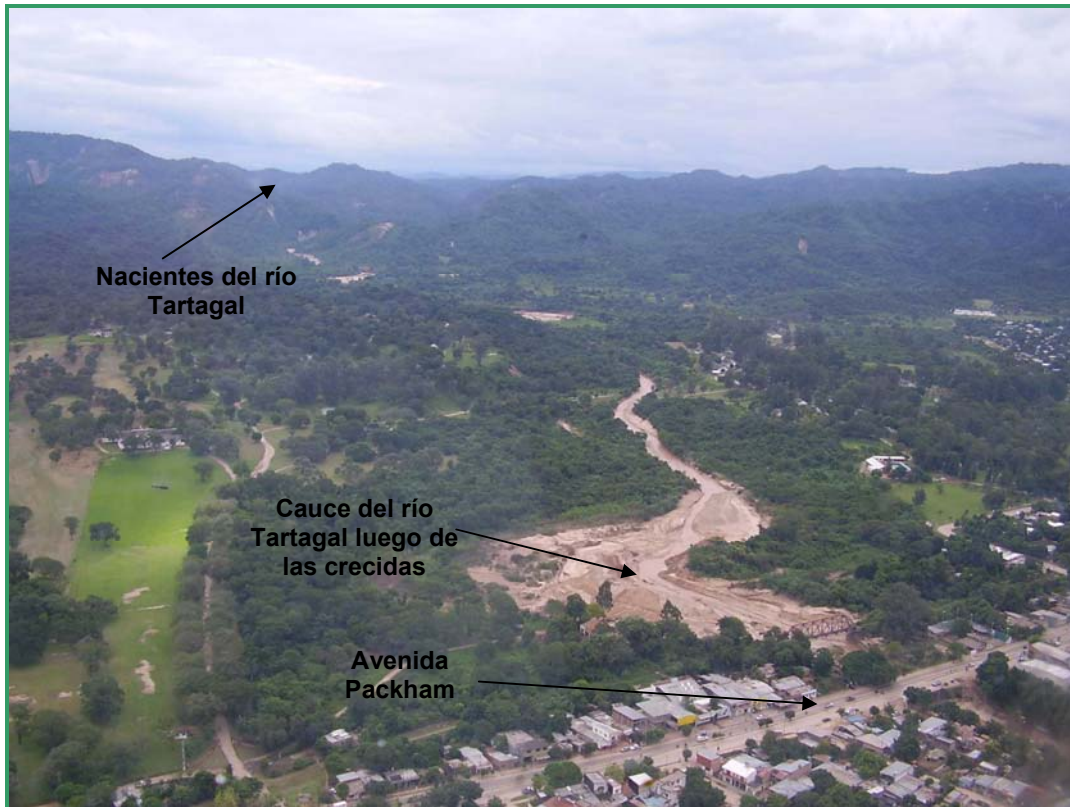
En la fotografía siguiente, se observa el lecho del río Tartagal y parte de las nacientes en las Sierras de Tartagal, cabe destacar que visualmente se observa la diferencia de altitud por la que atraviesa el río Tartagal desde sus nacientes hasta la cuenca baja, lo cual tiene incidencia en la velocidad de las aguas y el poder erosivo de las mismas.

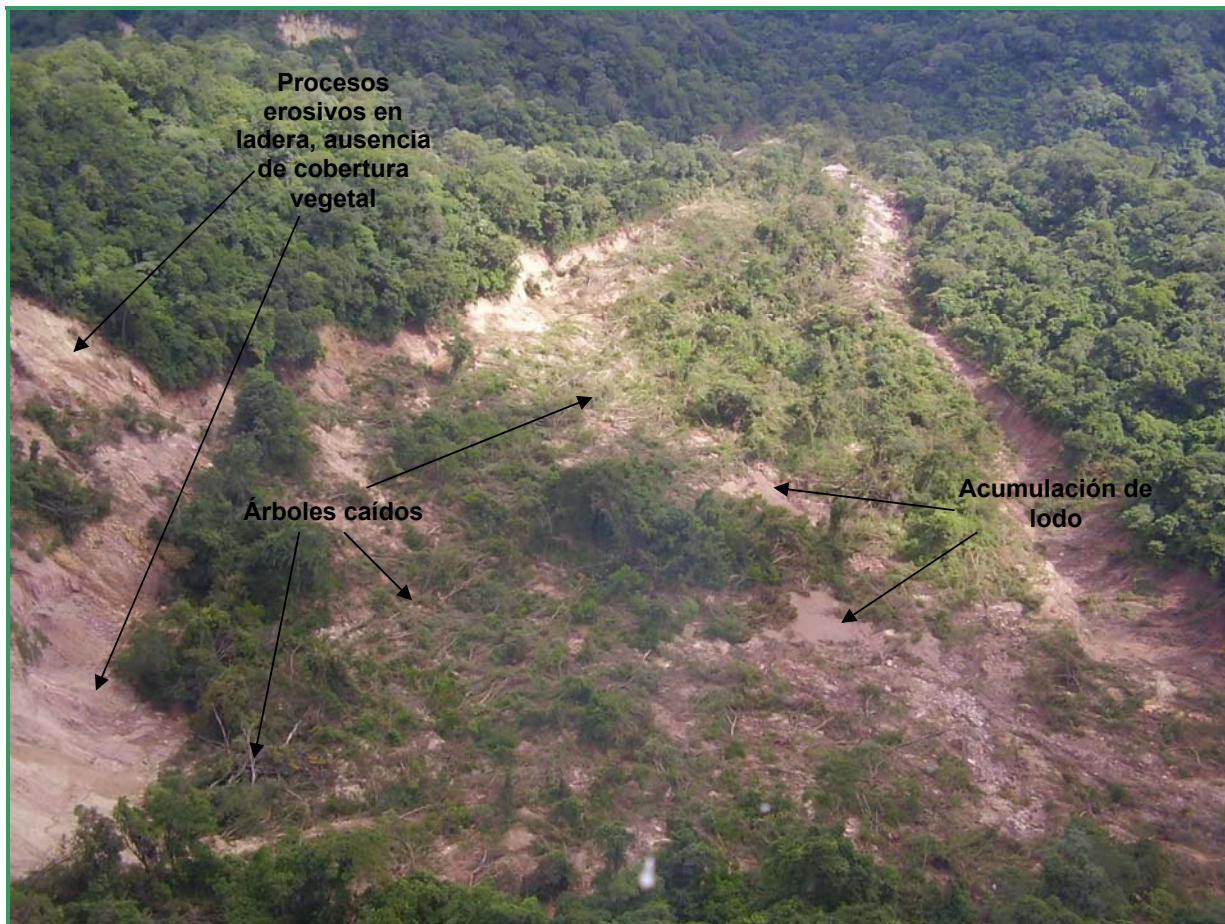
También se registro la presencia de un alud de lodo y detritos en este sector de la cuenca, este fenómeno erosivo reciente se constata porque en la fotografía (en detalle) se observan cúmulos de lodo, detritos y los árboles caídos producto del avance de la remoción en masa.

En la fotografía se observa un proceso erosivo severo, la formación de este fenómeno se debe quizás a la disección del relieve para la apertura del camino que se observa en la margen superior derecha de la fotografía. Producto de la apertura del camino, y la falta de cobertura vegetal, la erosión genera el relieve en surcos verticales, producto de la caída de detritos, que se ve potenciada cuando ocurren las precipitaciones, acelerando el proceso erosivo en la ladera. La ausencia de un suelo estructurado impide la regeneración y la vegetación y se produce a su vez la pérdida de la vegetación en pie (árbol caído).

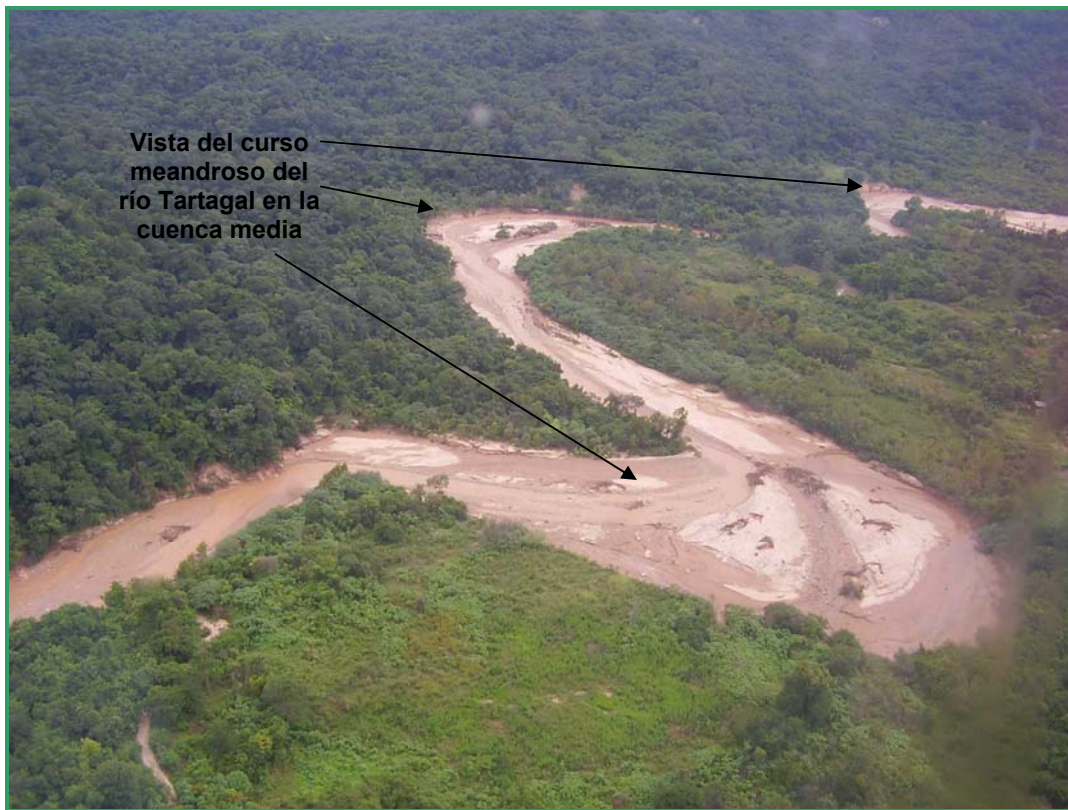
En la fotografía siguiente se observa el curso meandroso del río Tartagal, en dichas curvas la velocidad del agua se incrementa considerablemente y el poder erosivo de la misma se incrementa produciendo desbordes.

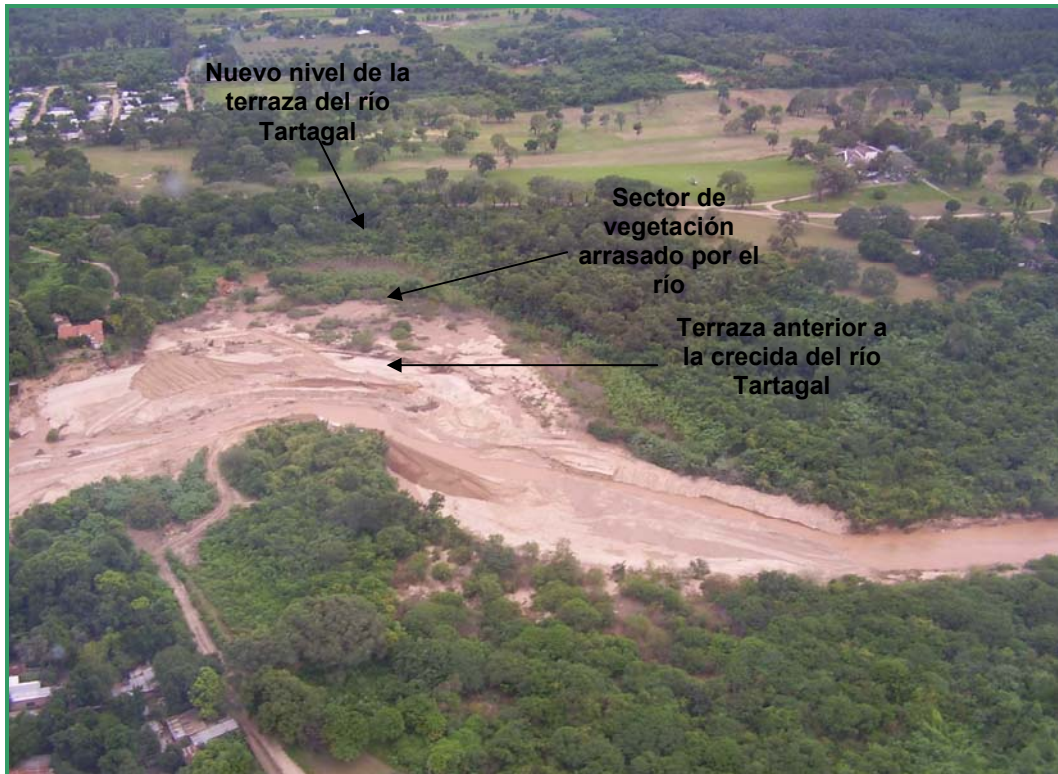
Continuando aguas abajo del río Tartagal a la altura del cruce de la avenida Packham y el río Tartagal, los procesos erosivos de las márgenes del cauce fueron más intensos. En la fotografía aérea de la pagina siguiente se observa como el poder erosivo del agua del río, en un giro que presenta el cauce (meandro), al adquirir mayor velocidad en dicha curva, excedió las terrazas naturales del río y avanzó sobre parte de de la vegetación de las márgenes arrasando a la misma.

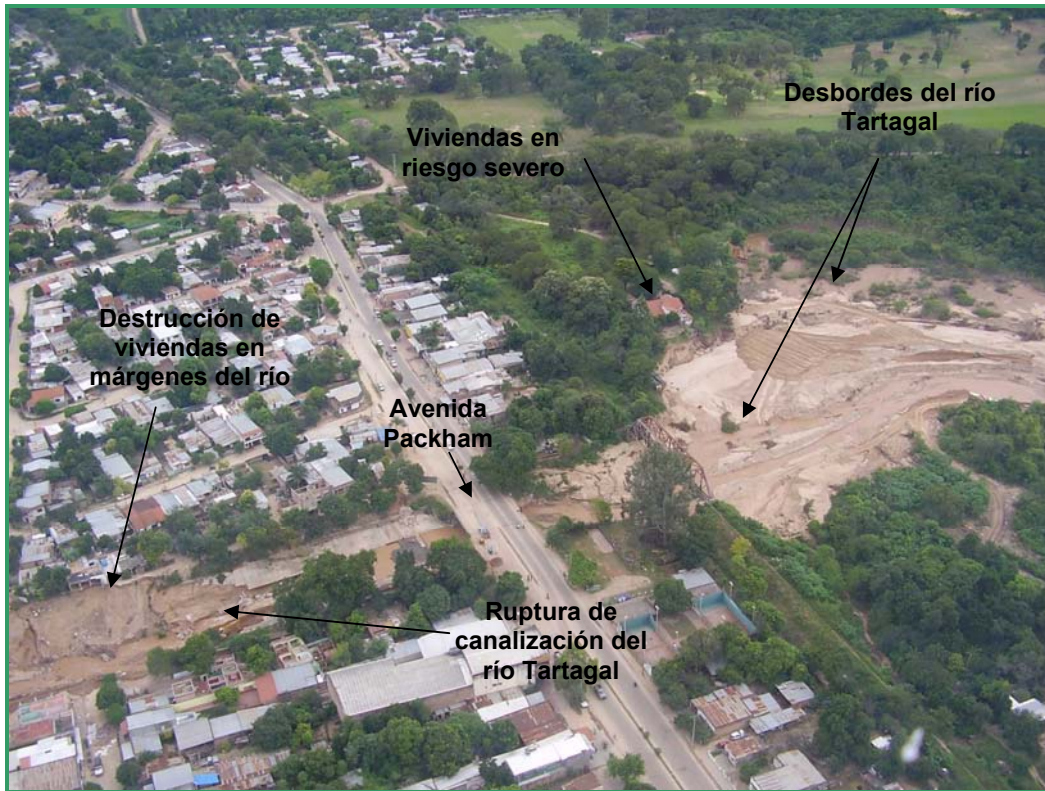
En la intersección de la avenida Packham y el río Tartagal, la situación fue crítica por los daños y riesgos ocasionados producto de las crecidas en las viviendas de las márgenes del río.

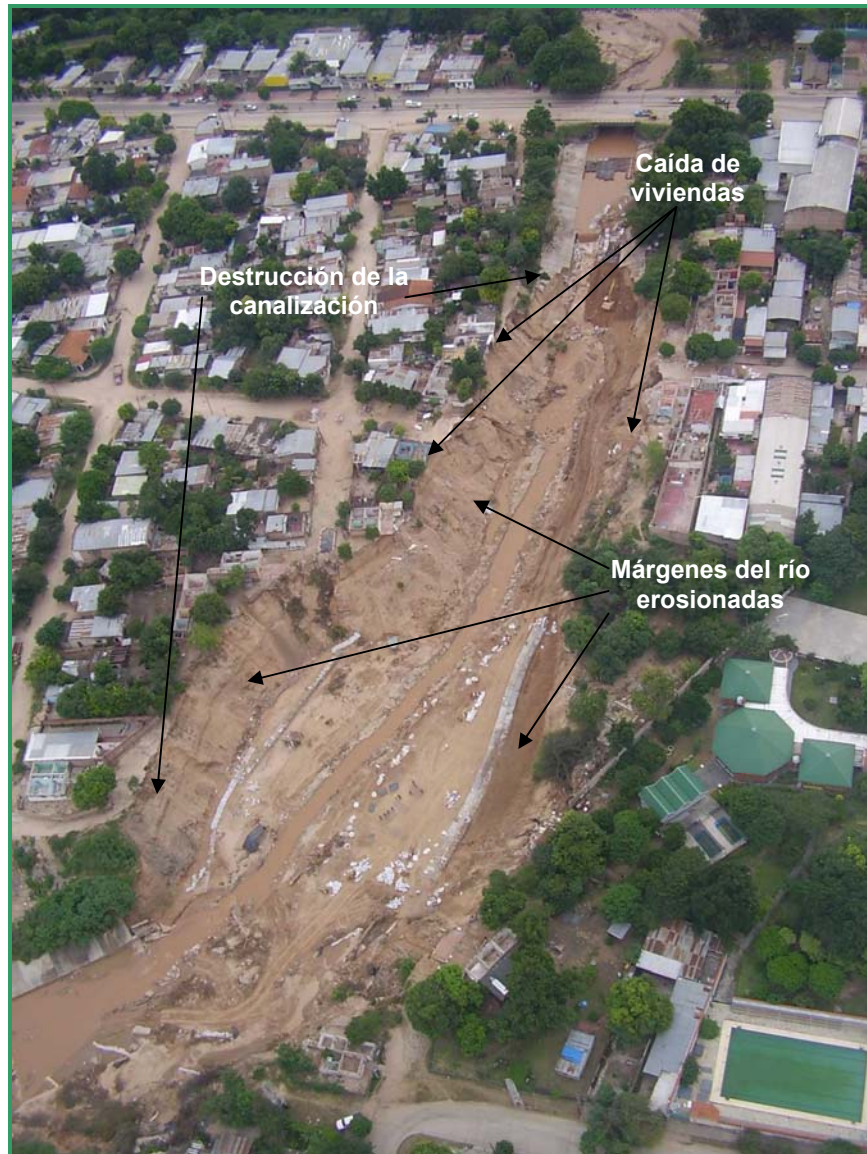
En la fotografía aérea de la página siguiente se observa en detalle la situación producto de las crecidas del río Tartagal aguas abajo del puente de la avenida Packham.

Producto de las crecidas reiteradas del río Tartagal, se produjo la ruptura de la canalización que trajo aparejado, el socavamiento del cauce y la erosión acelerada y crítica de las márgenes o terrazas del río. A esta situación se sumo en primer lugar el riesgo y posterior pérdida de las viviendas construidas en las márgenes del río.

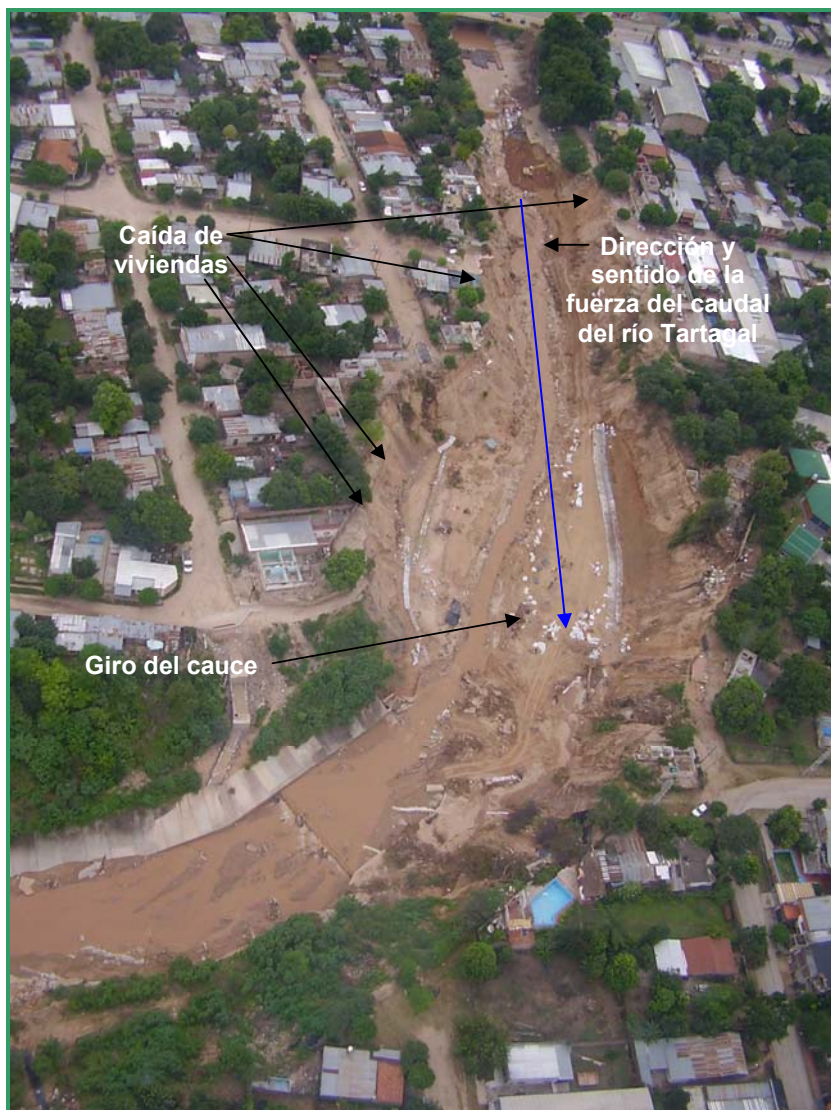
En la siguiente fotografía se presenta la captura siguiente a la anterior, donde se observa el giro en sentido SE del río Tartagal, donde el agua del cauce con un poder erosivo significativo, incrementa su velocidad en dicha curva, impactando sobre las laderas de las márgenes.

En esta fotografía aérea se observa el giro del río Tartagal indicado anteriormente.

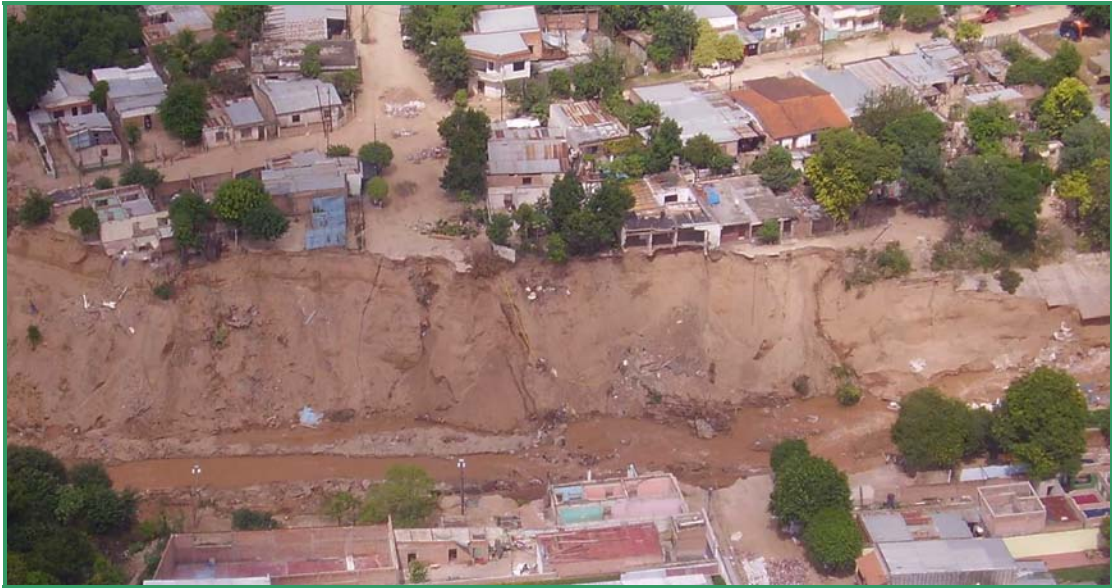
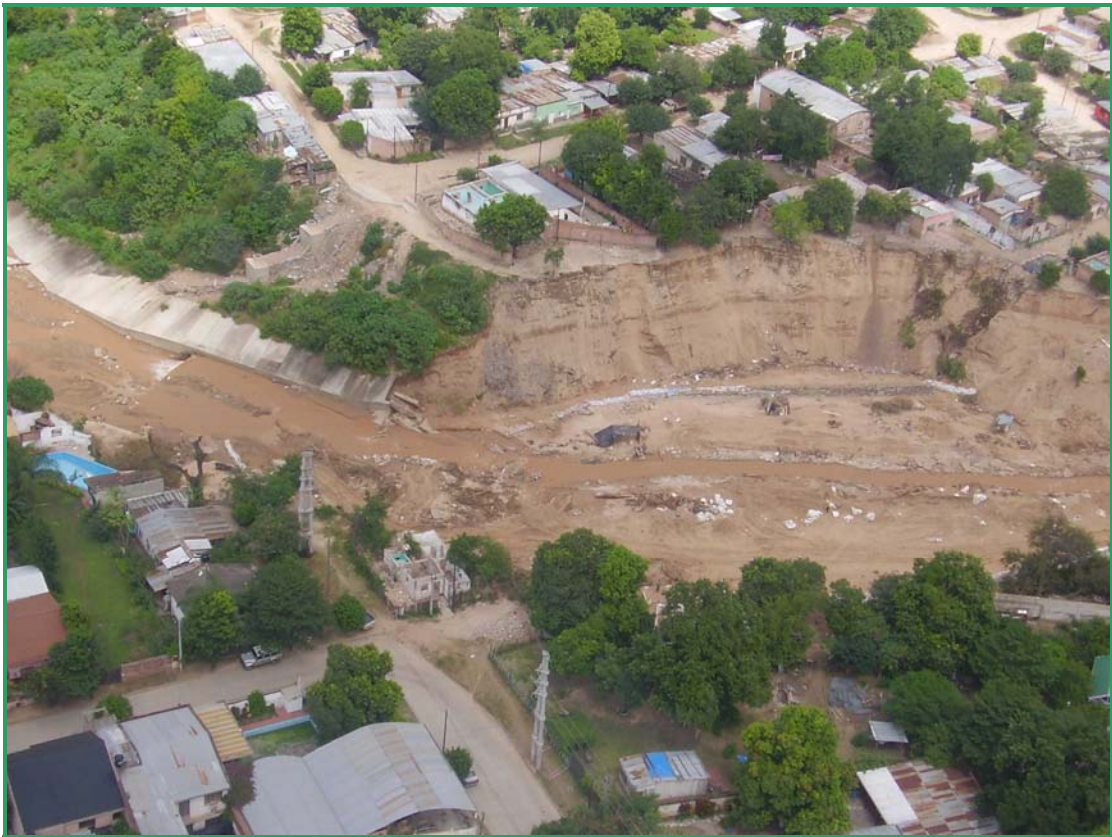
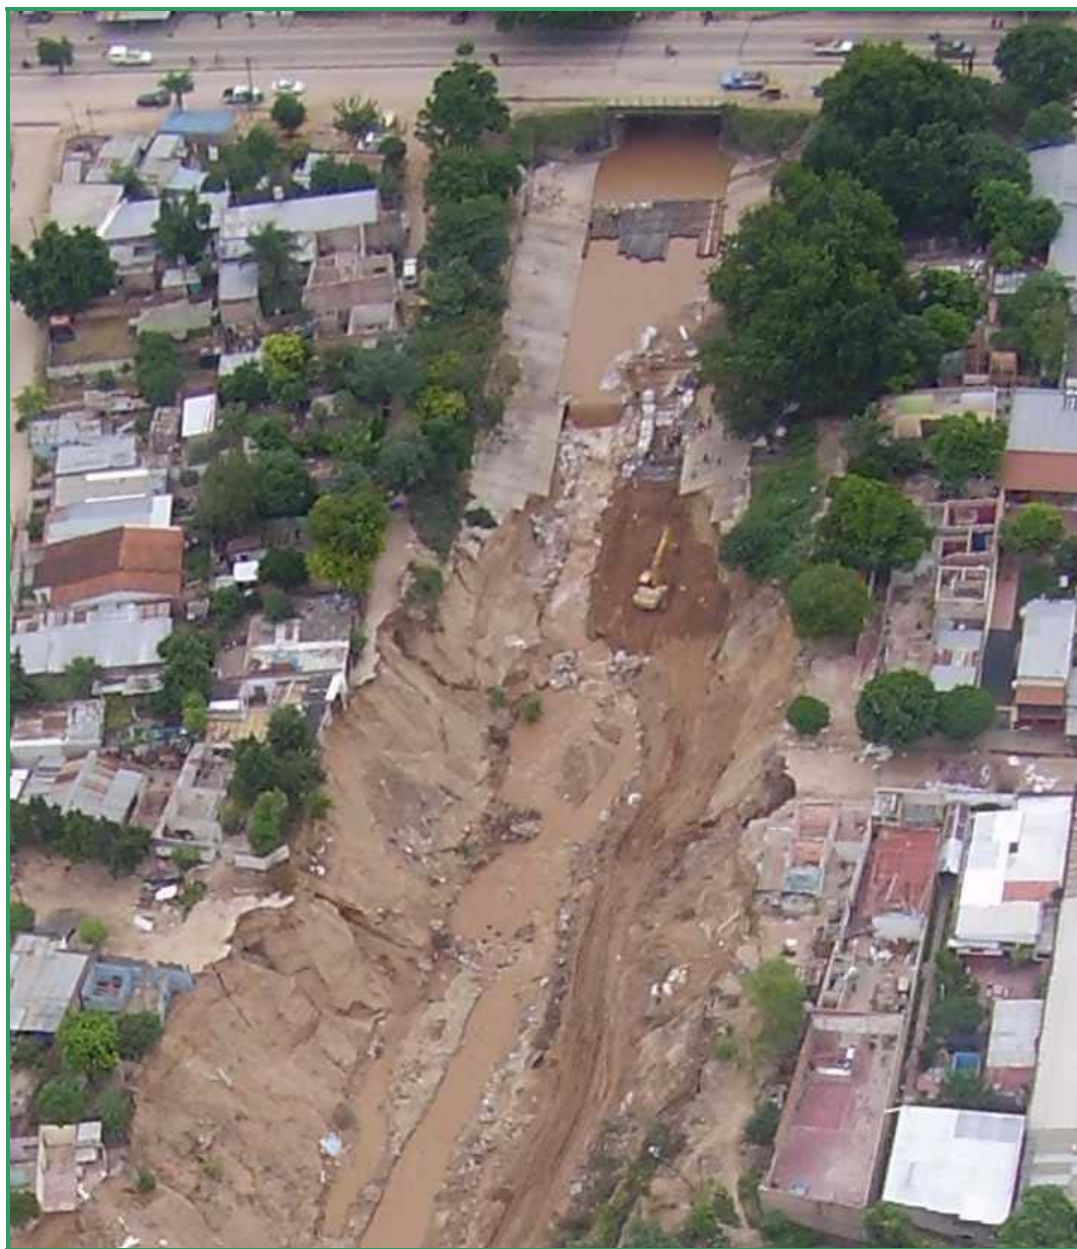
En las fotografías aéreas de las páginas siguientes se observan en detalle la magnitud del poder erosivo del río Tartagal en sus márgenes y los daños en la infraestructura urbana ocasionada producto de las crecidas.

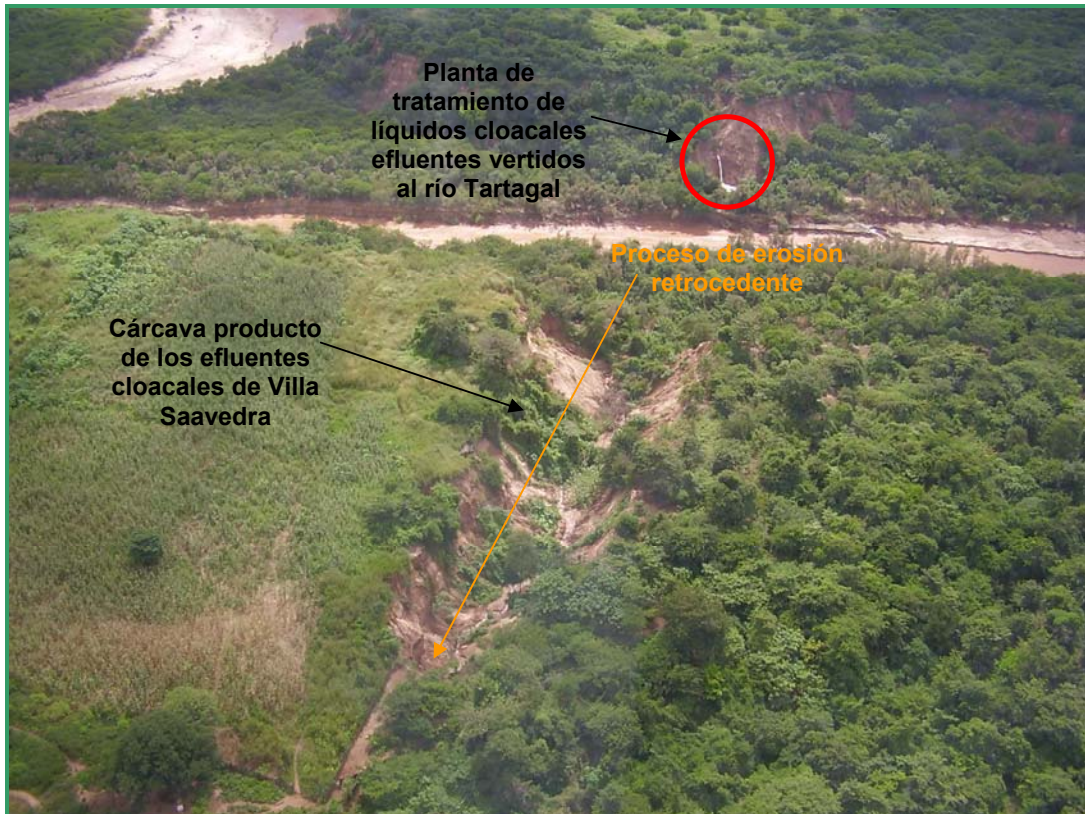
En la fotografía de la página siguiente se observa la cárcava formada.

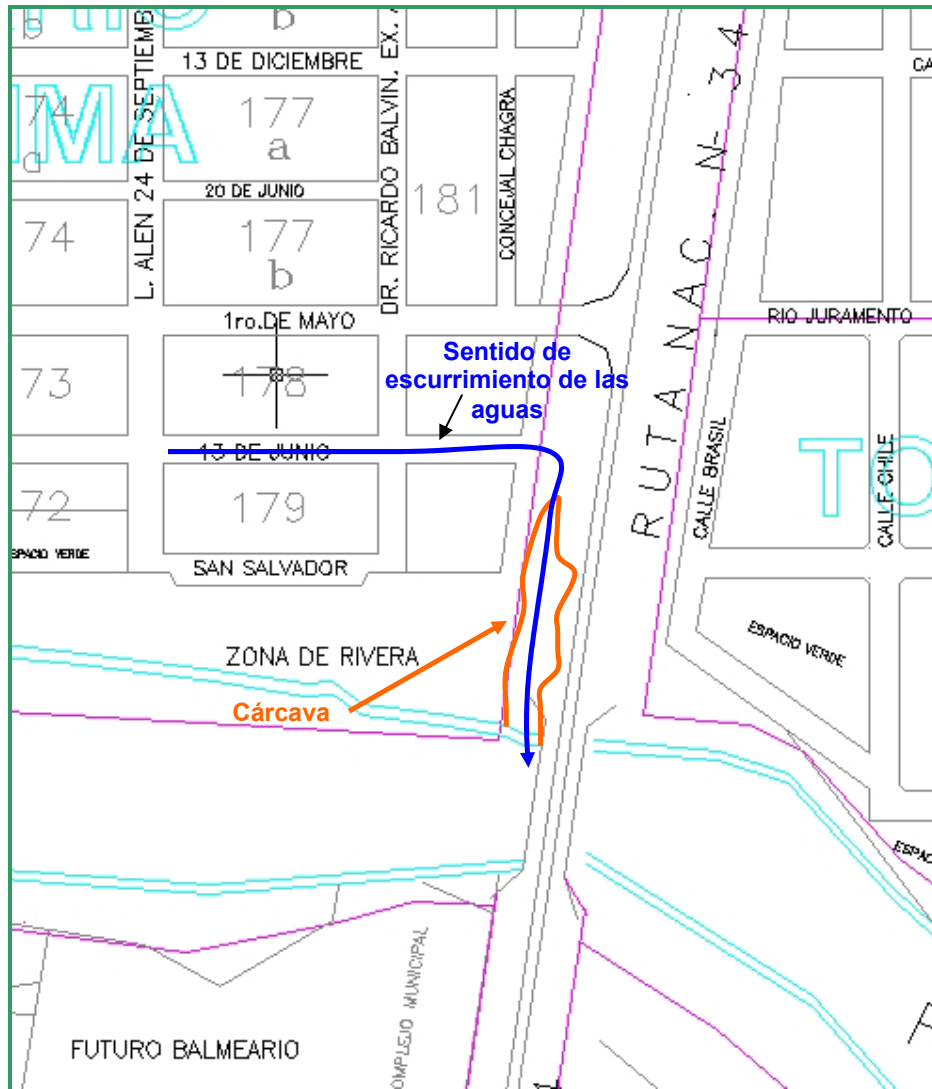
Otra situación registrada de magnitud considerable es la que se presenta a continuación, en la fotografía siguiente se indica la ubicación de dos cárcavas, ambas formadas producto del escurrimiento de las aguas colectadas en barrios asentados en las márgenes del río Tartagal.

La cárcava en estudio se formó debido a que la calle 13 de Junio del Barrio Fátima, colecta aguas de diferentes calles, la concentración de estas aguas generan un caudal considerable que antes de llegar a la Ruta Nacional N° 34, tiene un giro de 90° en sentido sur y es derivado a un canal colector de concreto construido en paralelo a la ruta.

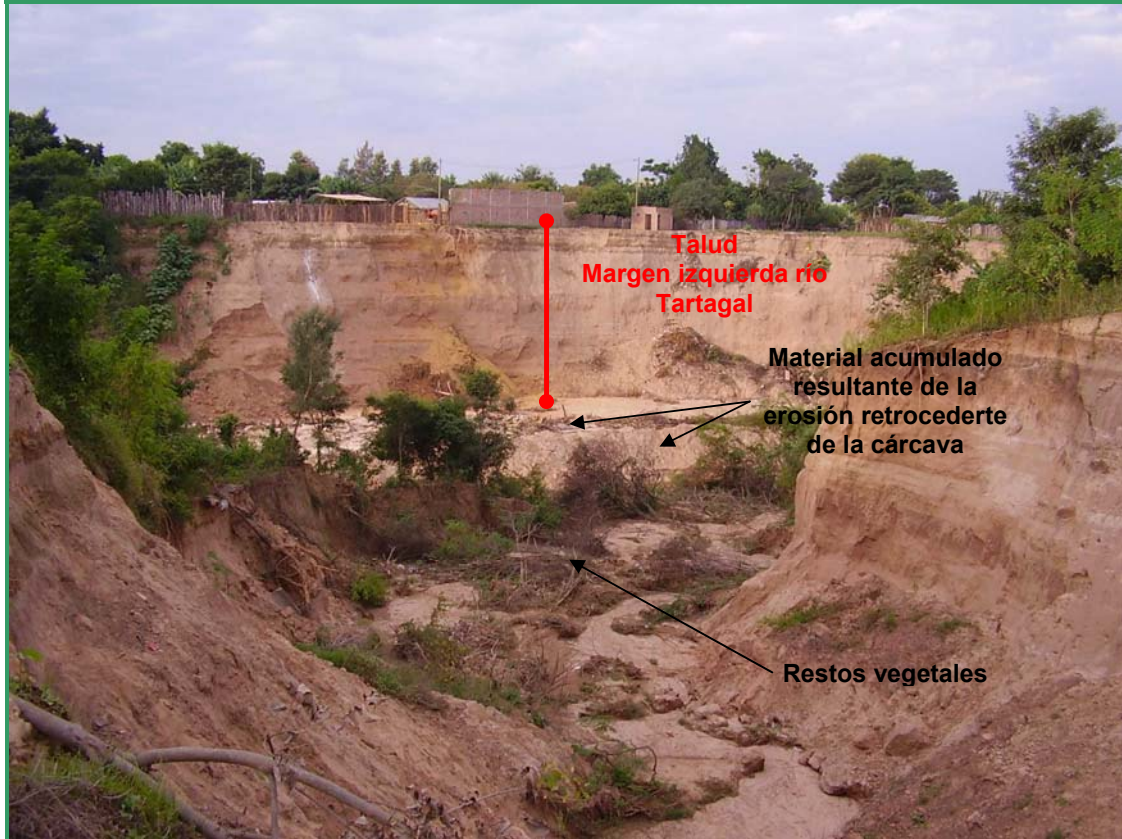
Vista de la cárcava en el punto donde desembocan sus aguas en el río Tartagal. Obsérvese el material transportado y depositado en el lecho de la cárcava, el talud de la margen izquierda del río Tartagal y los sedimentos acumulados producto del material transportado por la cárcava resultante de la erosión retrocederte.

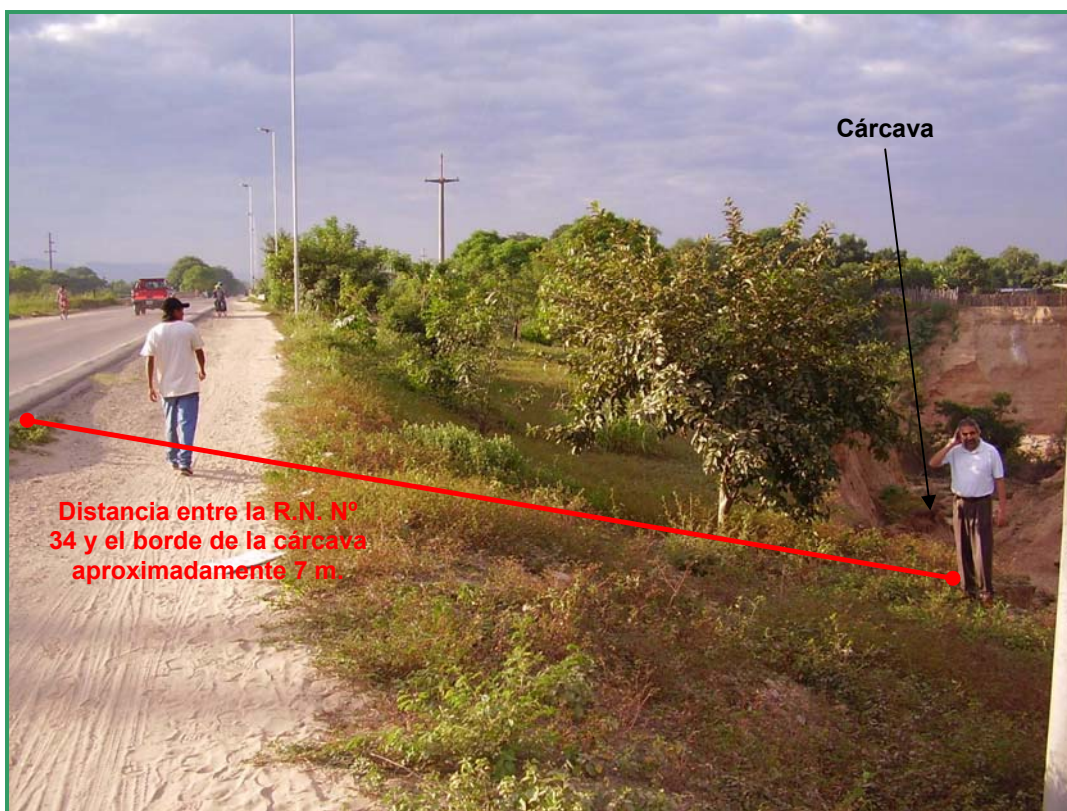
Como ya se indicó la cárcava en análisis se ubica paralela a la Ruta Nacional N° 34. Se registros que en varios sectores, la erosión en los taludes de la cárcava, se aproxima severamente a la Ruta Nacional N° 34, con los riesgo en la infraestructura implícita.

En las fotografías siguientes se detallan las distancias entre el borde de la cárcava y la Ruta Nacional N° 34.

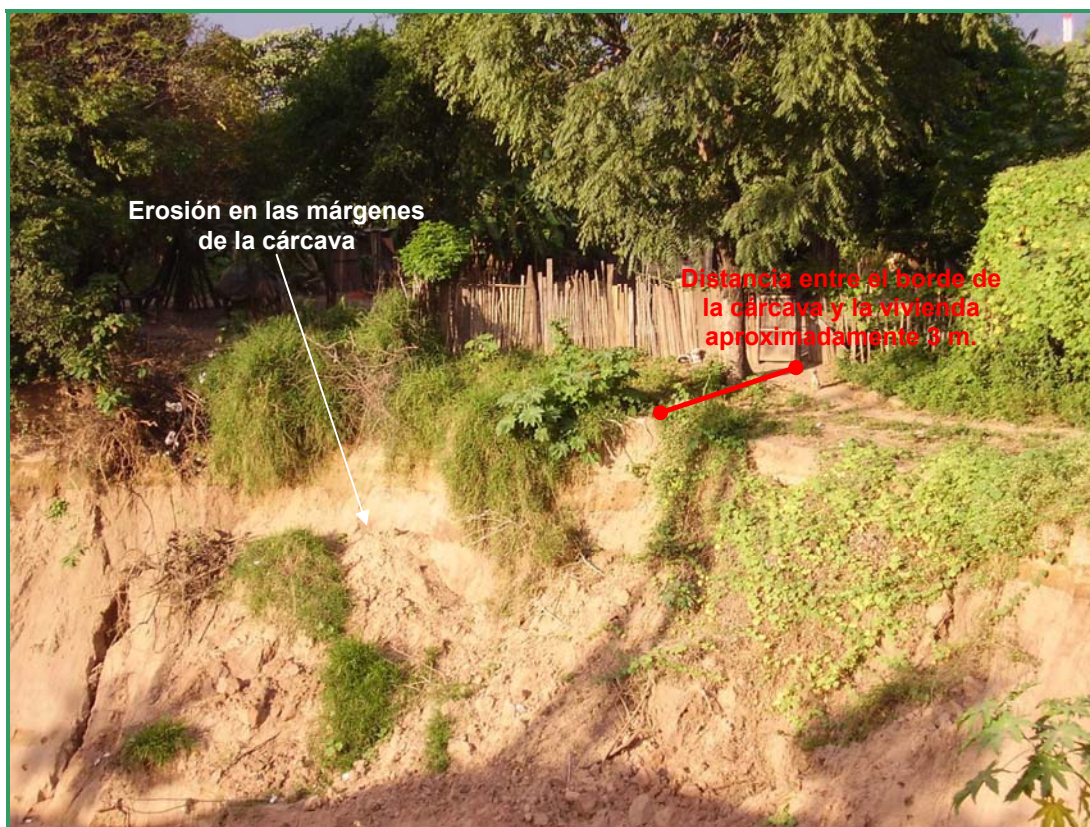
El proceso erosivo se intensificó de tal forma que alcanzó a erosionar los suelos hasta pocos metros a las viviendas como se observa en las fotografías siguientes.

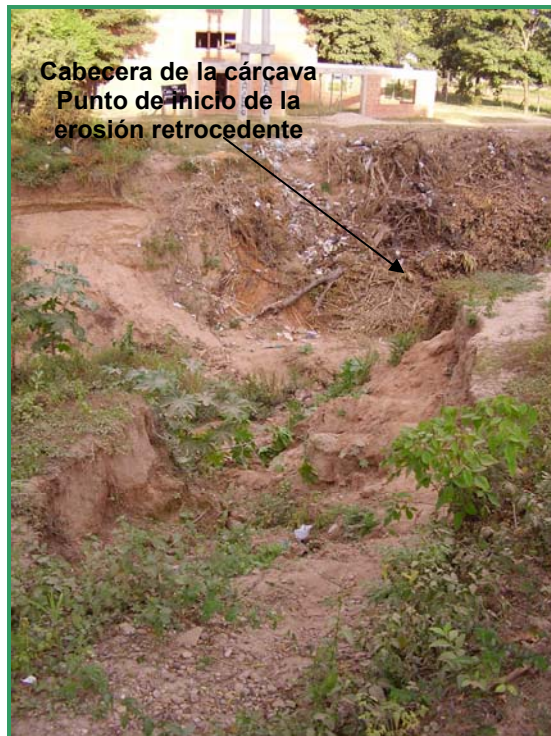
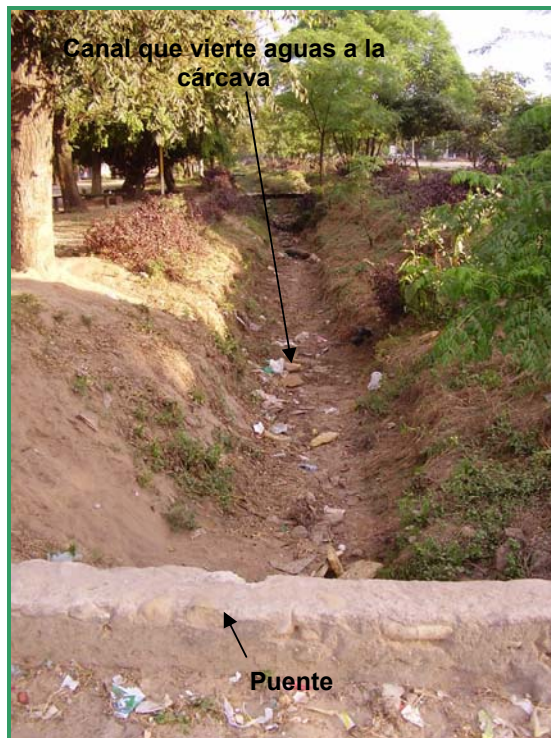
La fotografía siguiente muestra la cabecera de la cárcava. Se observa el inicio del proceso erosivo, pocos metros aguas arriba se encuentra un puente y el canal que vierte aguas causal de la formación de la cárcava.

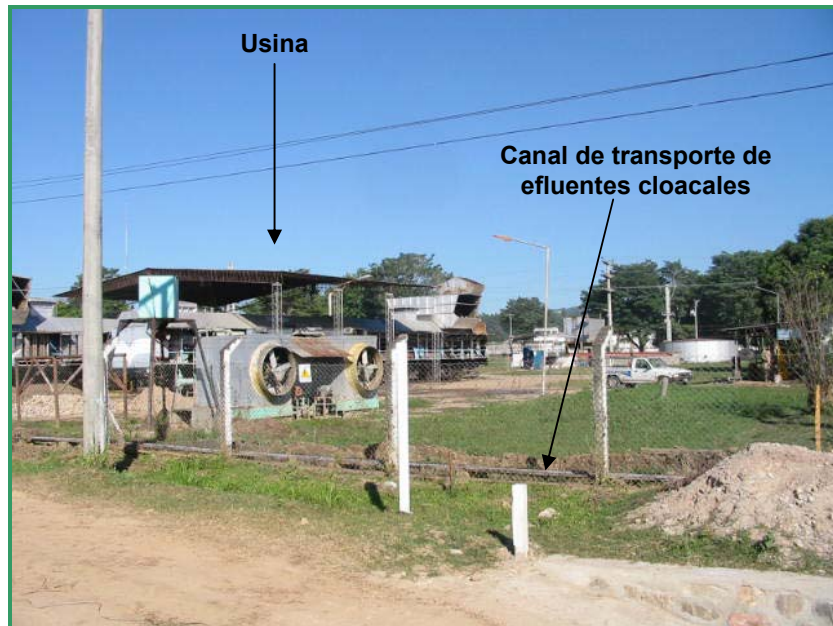
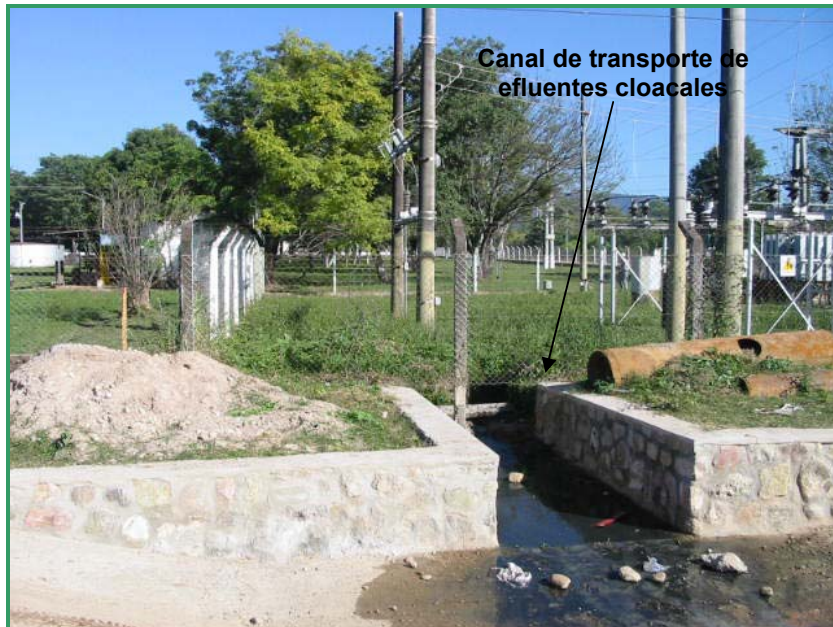
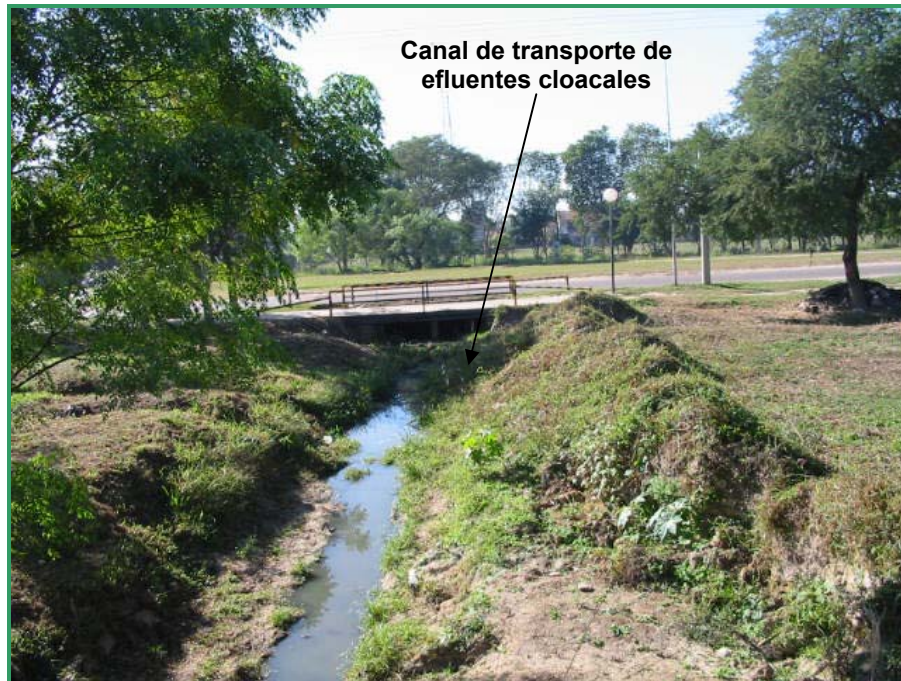
En la usina de la ciudad, el predio fue inundado por el rebalse de efluentes cloacales de un canal que proviene de la cárcel, a los que se suman los efluentes de la usina y barrios aledaños. Este canal posteriormente atraviesa la R.N. N° 34 y continúa por los barrios Supe.

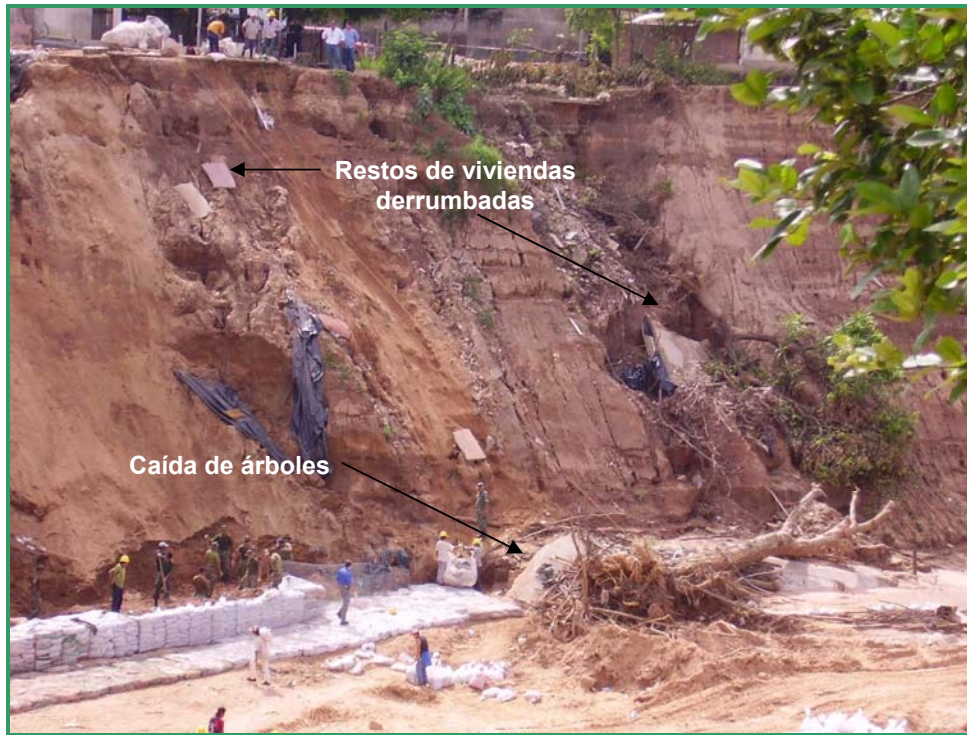
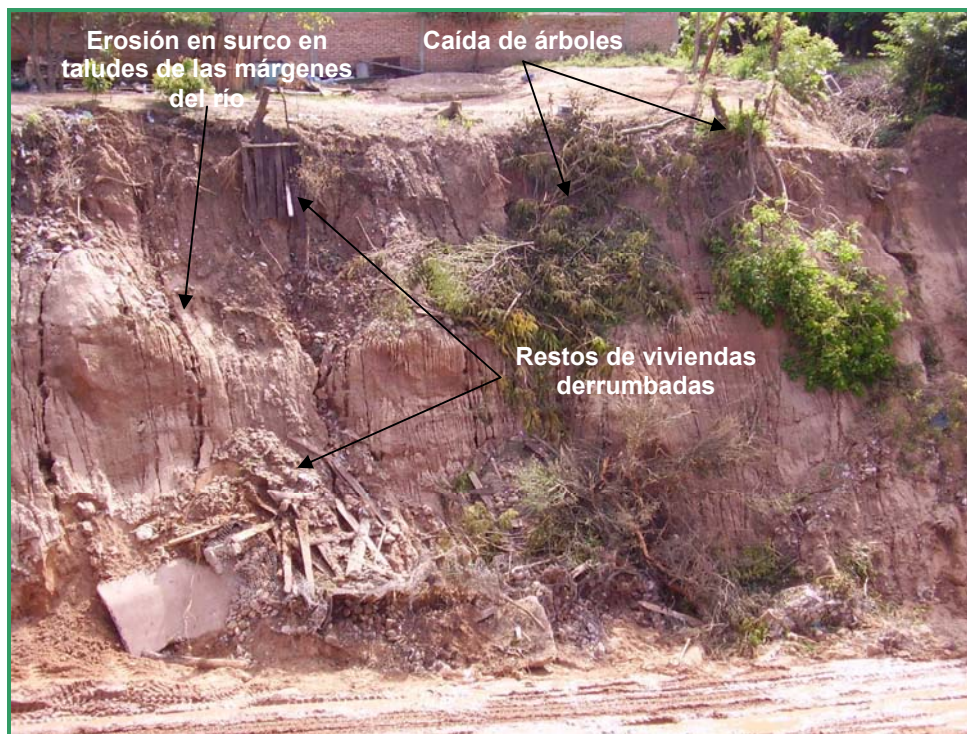
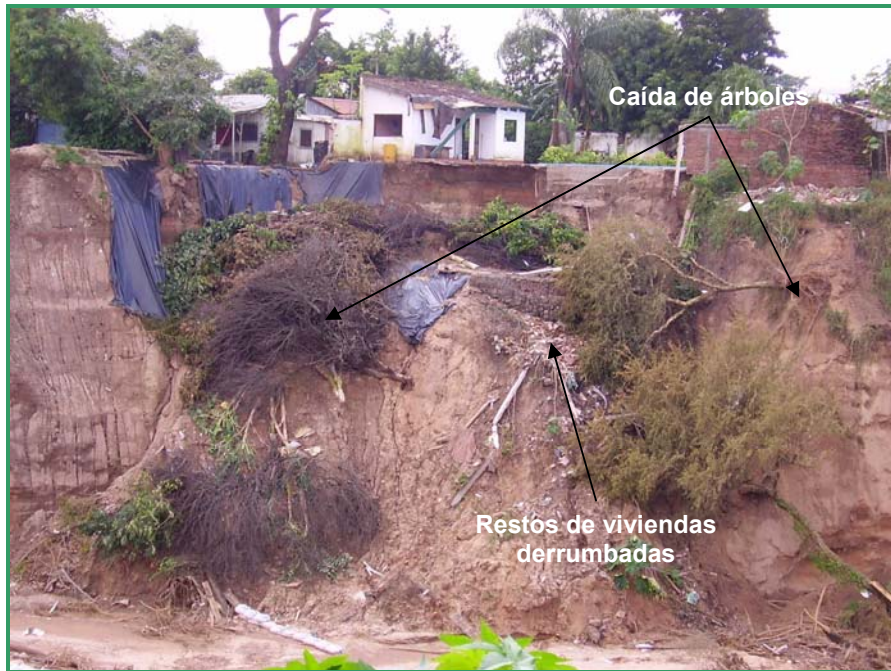
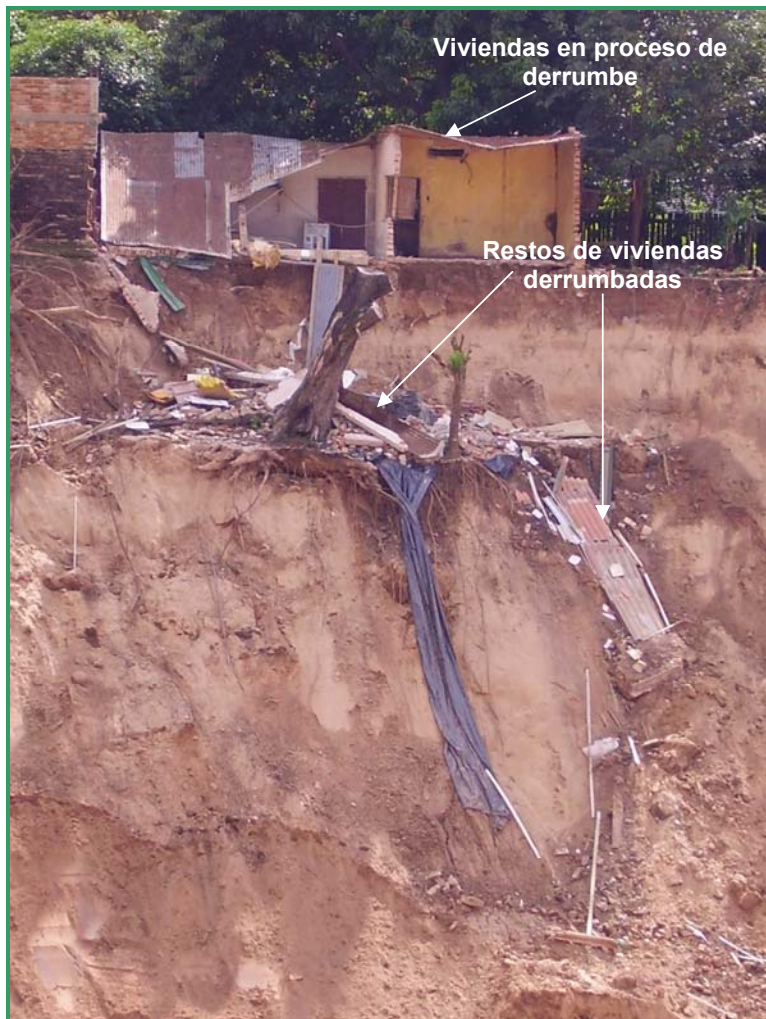
En la secuencia de fotografías siguiente se observa el poder erosivo de las aguas del río Tartagal, se observa el estado de las márgenes del río posterior a los derrumbes de viviendas, caída de tendidos eléctricos, caída de árboles y otras obras civiles.

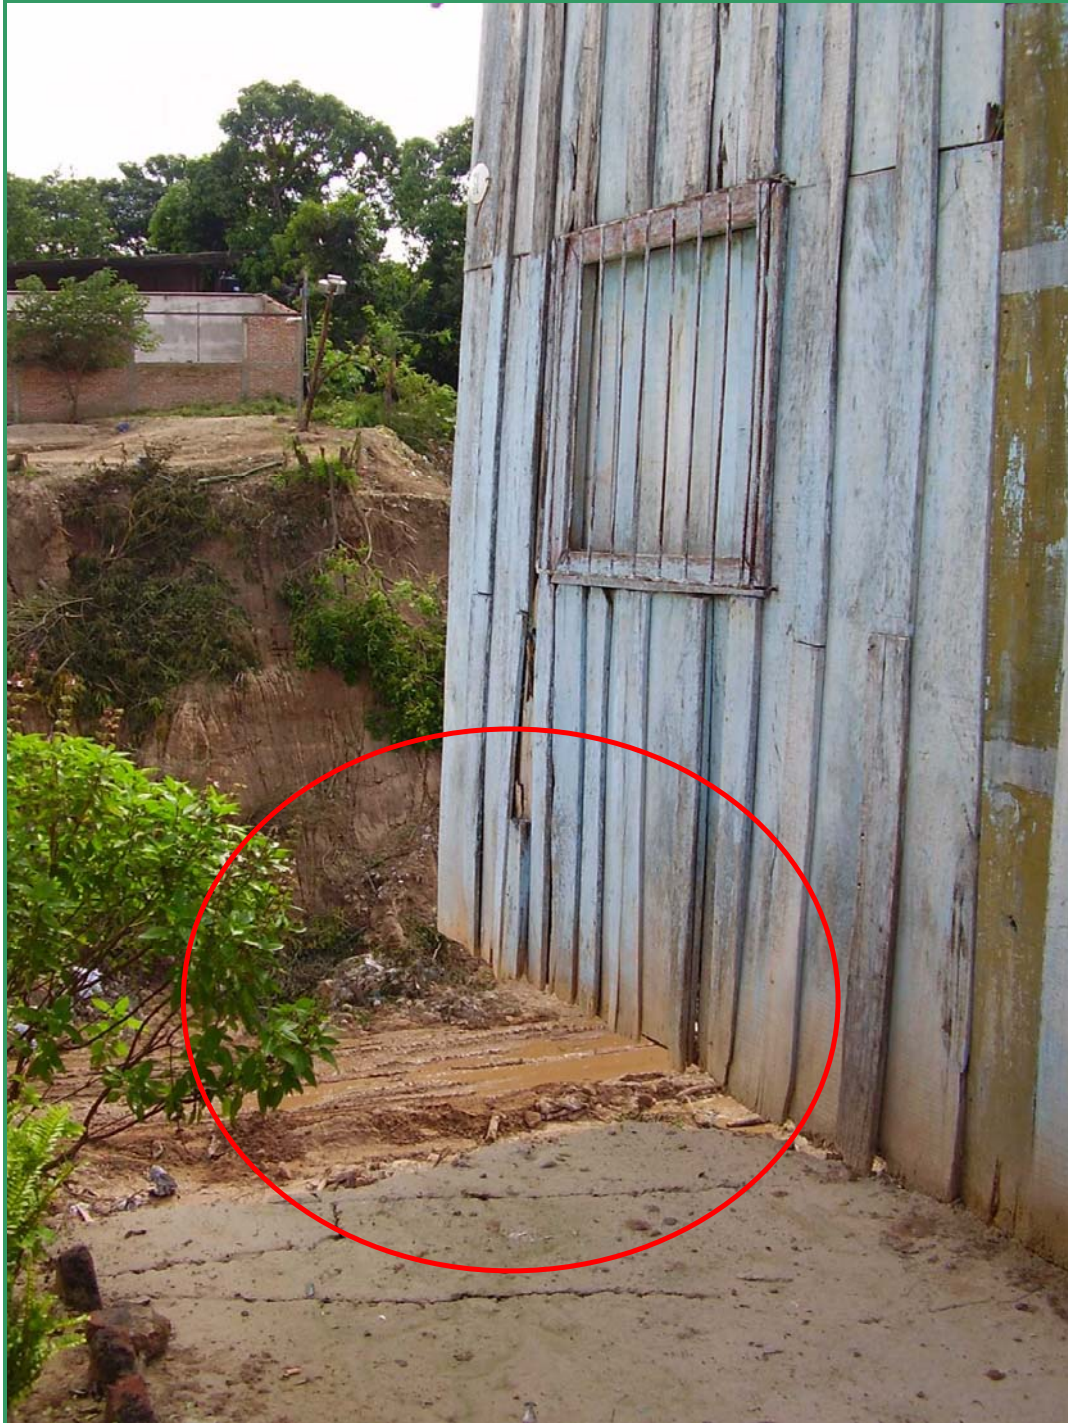
En la siguiente fotografía se observa una vivienda próxima a derrumbarse debido al derrumbe de la margen derecha del río Tartagal. Previo al derrumbe delante de esta vivienda existía otra que fue destruida completamente y arrastrada por el río Tartagal.

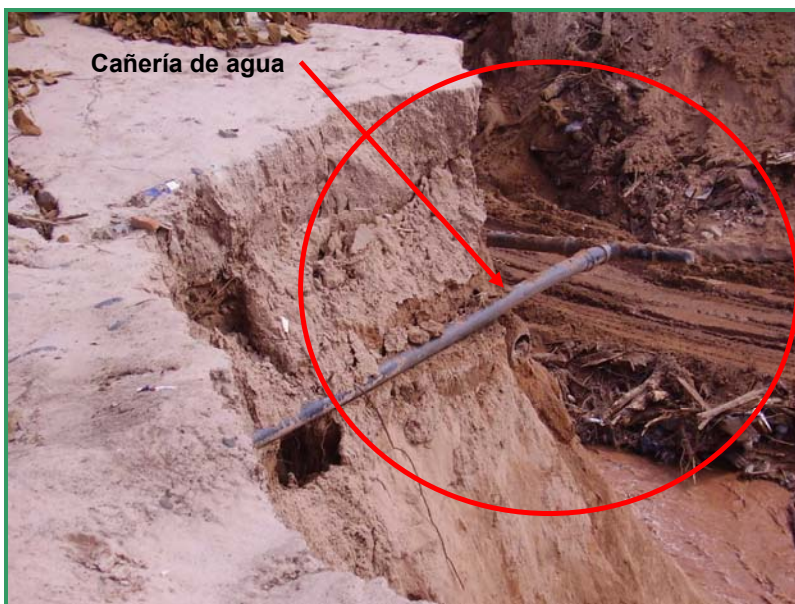
En las siguientes escenas se observan daños en las cañerías de agua, cloaca, gas y tendido eléctrico.

En la fotografía se observa un caño de cloaca que aparentemente derivaba sin ningún tipo de tratamiento al río Tartagal.
