***Análisis de la Situación Global del  
Municipio de Tartagal, Departamento San  
Martín.***

***Diagnóstico y Evaluación de la Cuenca del  
Río Tartagal y área de influencia.  
Municipalidad de Tartagal***

***Año 2006.***

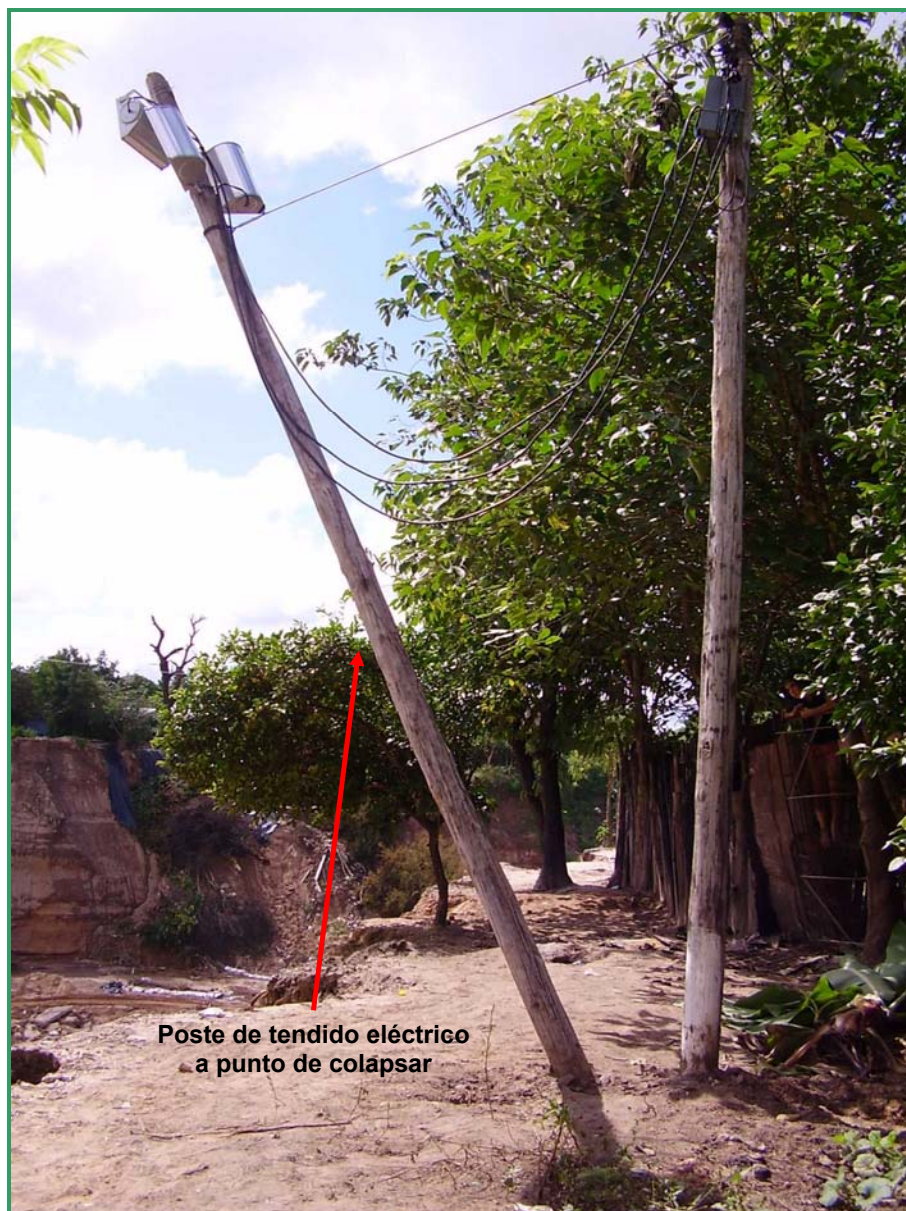
También se observaron daños en la infraestructura de tendidos eléctrico en las márgenes del río Tartagal producto de los derrumbes.

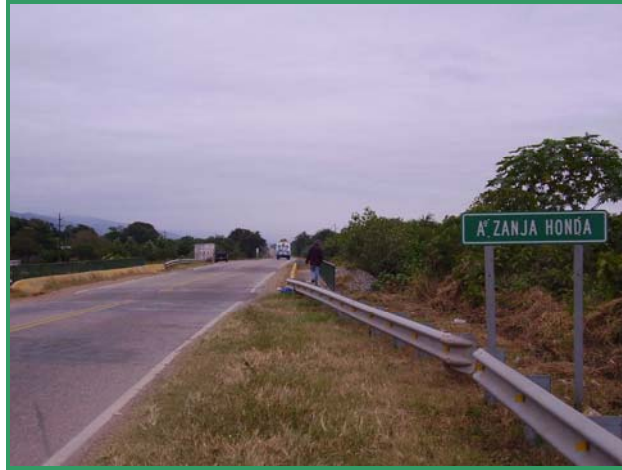
Se ubica a 3,5 kilómetros de la ciudad de Tartagal, al igual que el arroyo anterior, se trata de una cuenca torrente con gran caudal y movimiento de sedimentos en suspensión. También se evidenciaron daños y riesgos similares a los registrados en el A° Cuña Muerta.

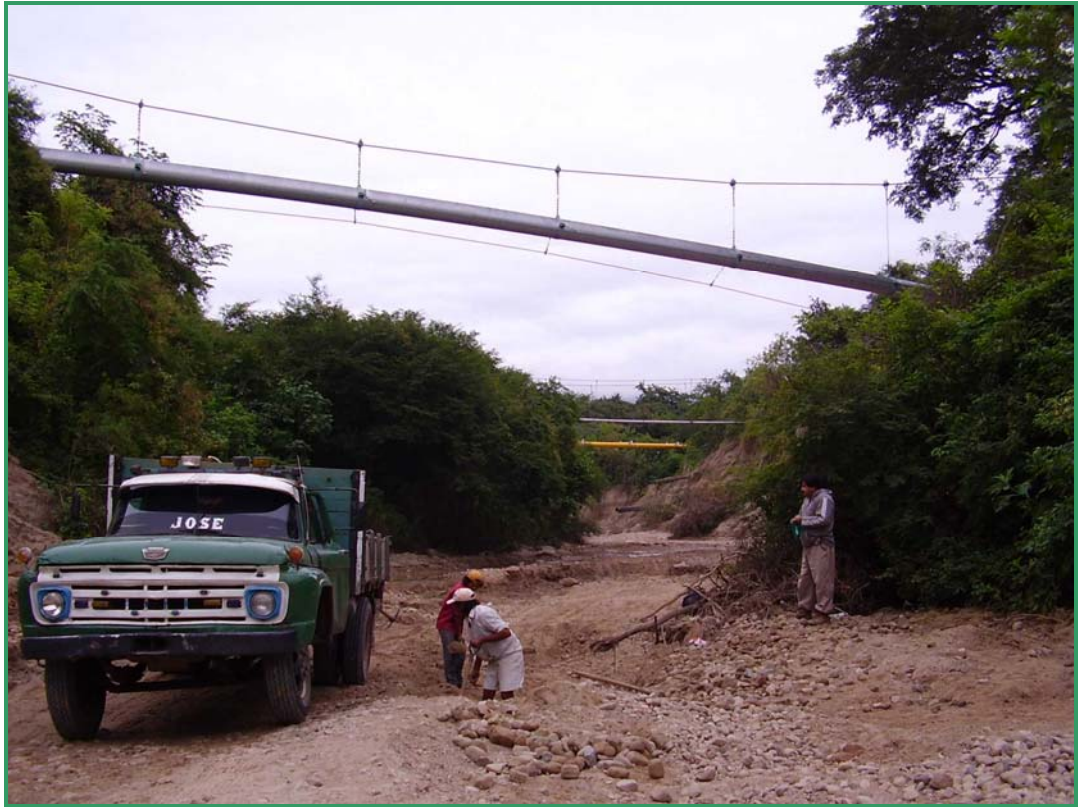
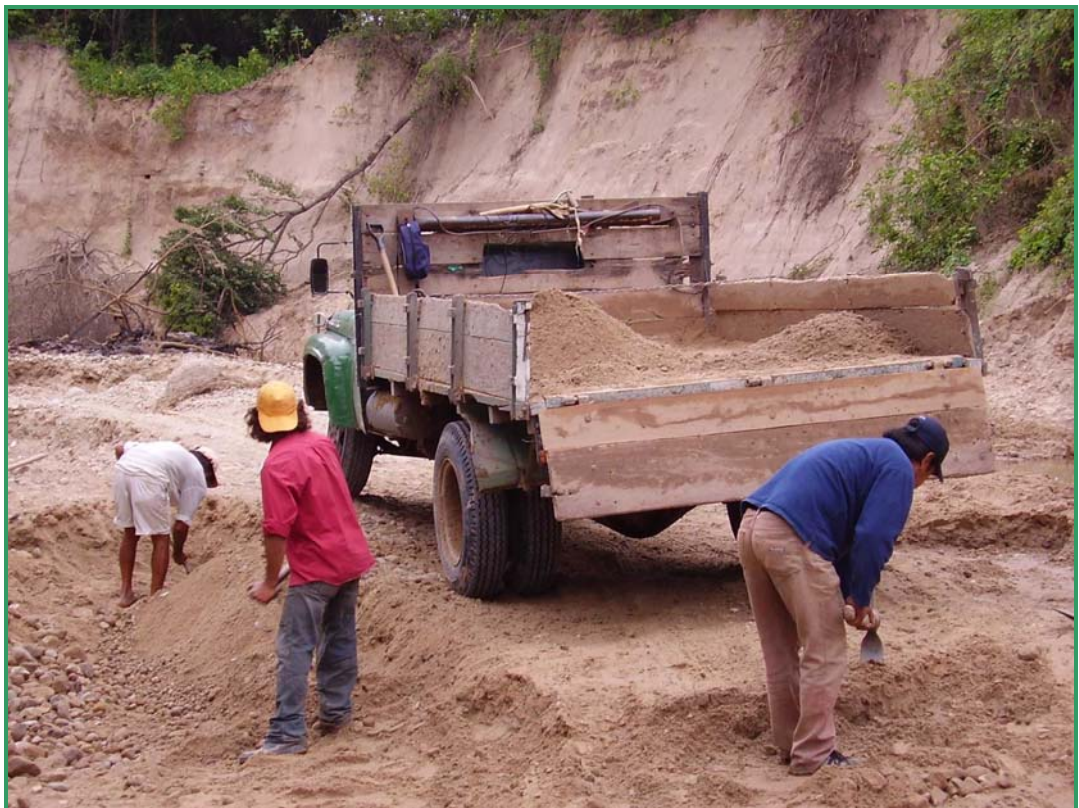
Otra situación registrada que potencia los procesos erosivos del lecho de los cauces es la extracción de áridos.
