***Análisis de la Situación Global del  
Municipio de Tartagal, Departamento San  
Martín.***

***Diagnóstico y Evaluación de la Cuenca del  
Río Tartagal y área de influencia.  
Municipalidad de Tartagal***

***Año 2006.***

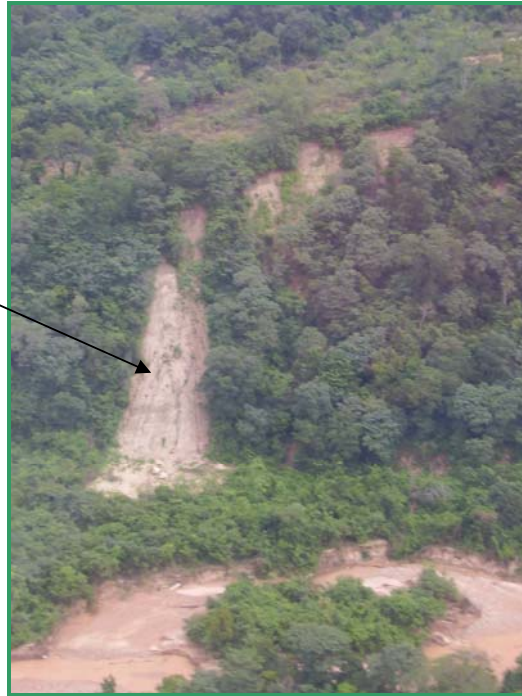
**Deslizamientos  
de ladera en  
márgenes del río  
Tartagal**

En la fotografía aérea siguiente se observan los procesos de deslizamientos de ladera muy comunes en la cuenca alta del río Tartagal.

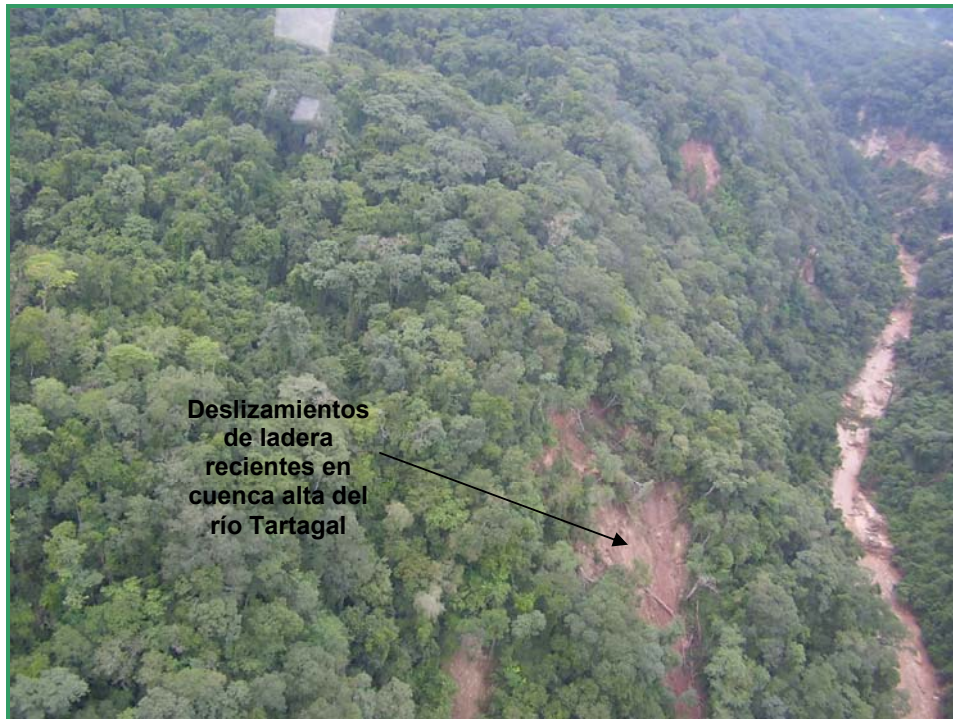
**Deslizamientos  
de ladera  
recientes en  
cuenca alta del  
río Tartagal**

En la fotografía siguiente se observa claramente el deslizamiento de ladera reciente y se constata debido a los árboles caídos y restos de vegetación todavía verde.

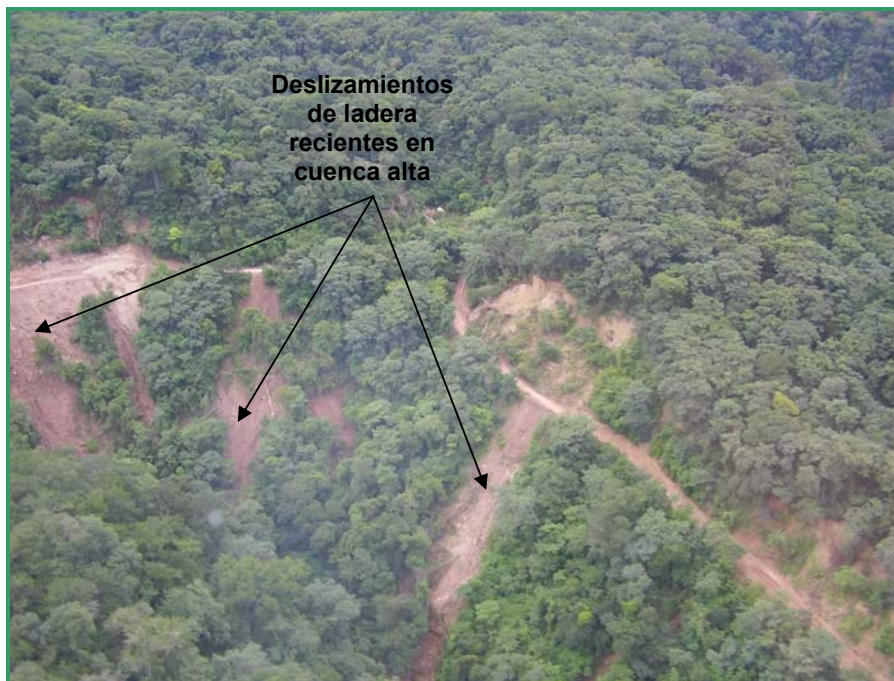
Esta situación de deslizamientos de laderas se repite a lo largo de las márgenes del río Tartagal en la cuenca alta y media, en este caso se observan deslizamientos en sectores de caminos petroleros.

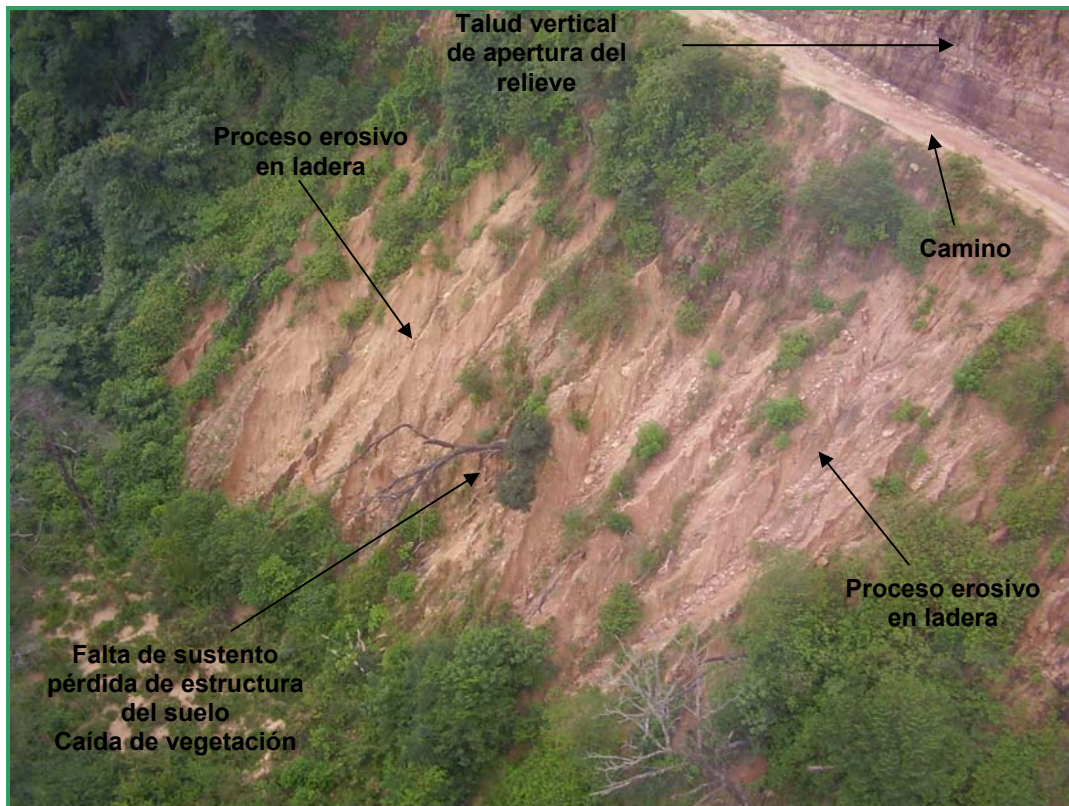
En la fotografía se observa un proceso erosivo severo, la formación de este fenómeno se debe quizás a la disección del relieve para la apertura del camino que se observa en la margen superior derecha de la fotografía. Producto de la apertura del camino, y la falta de cobertura vegetal, la erosión genera el relieve en surcos verticales, producto de la caída de detritos, que se ve potenciada cuando ocurren las precipitaciones, acelerando el proceso erosivo en la ladera. La ausencia de un suelo estructurado impide la regeneración y la vegetación y se produce a su vez la pérdida de la vegetación en pie (árbol caído).

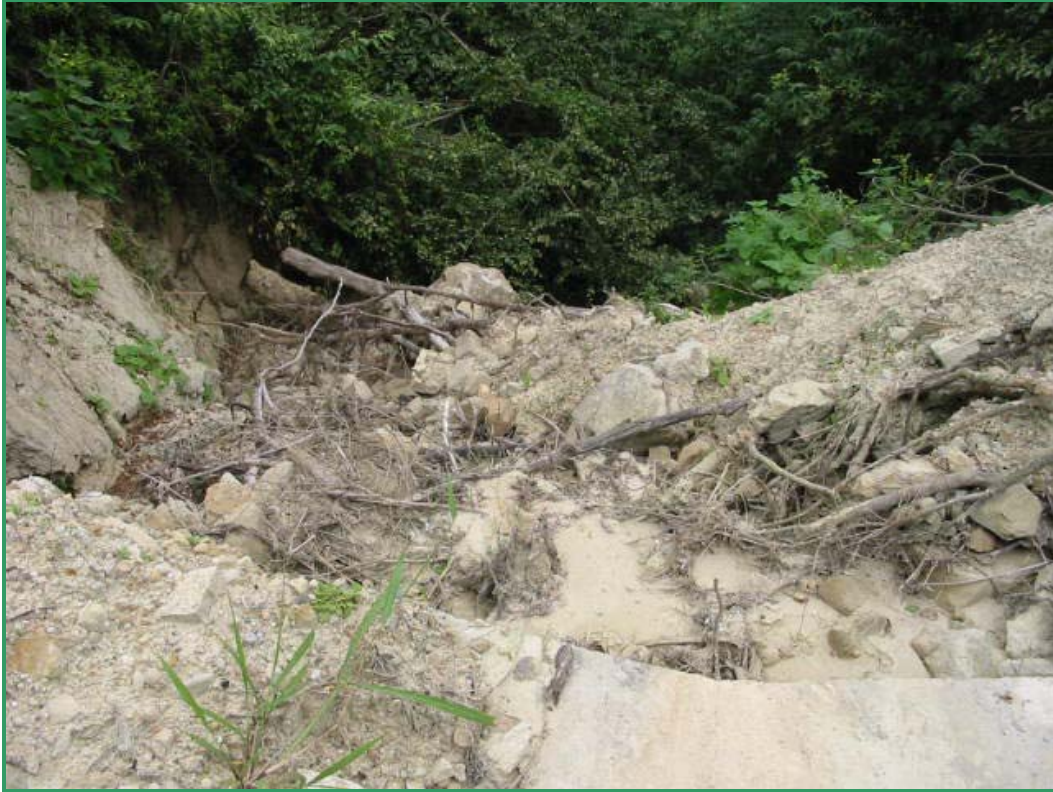
Se registró reiteradas veces, en márgenes de camino petrolero, la formación de cárcavas producto del escurrimiento superficial de aguas por el camino y derivadas a quebradas no debidamente acondicionadas para evacuar tal escurrimiento. En la fotografía siguiente se observa la acumulación de material en un sector empelado para la evacuación de aguas del camino.

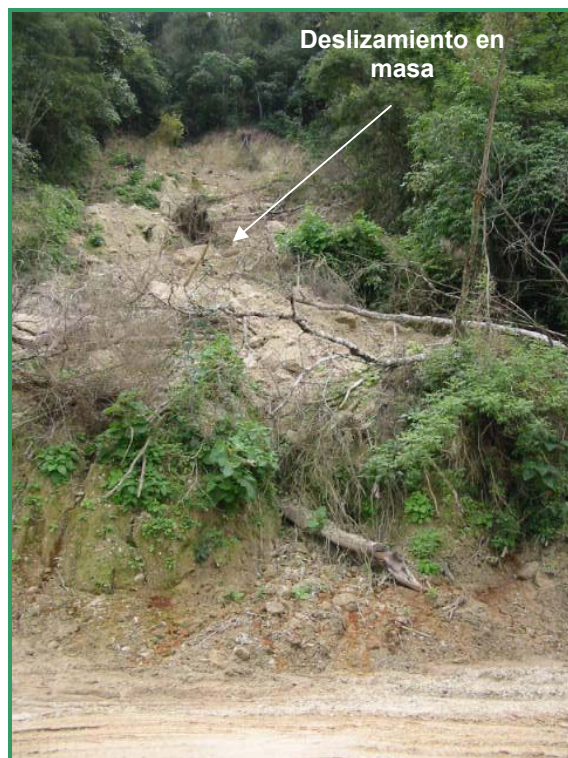
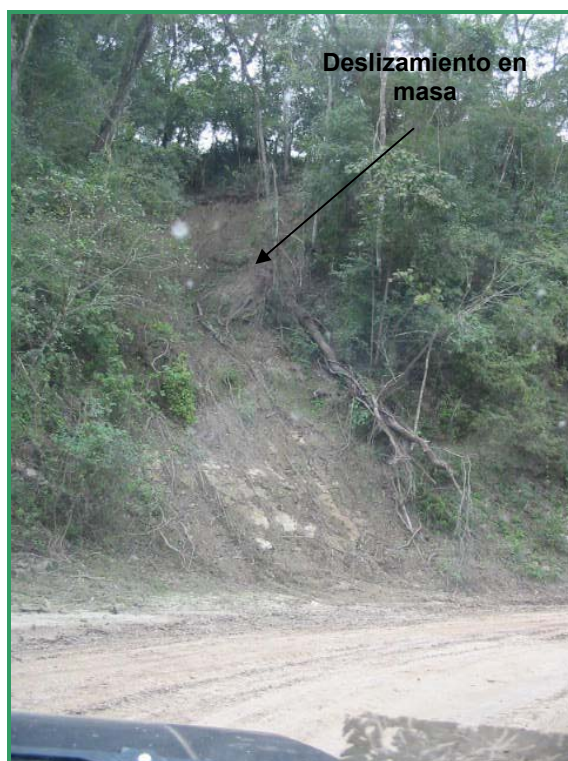
También se observaron numerosas situaciones de deslizamientos en masa producto de la alteración de la cobertura vegetal y desestabilización de laderas como consecuencia de la apertura de caminos, como se observa en la fotografía siguiente.

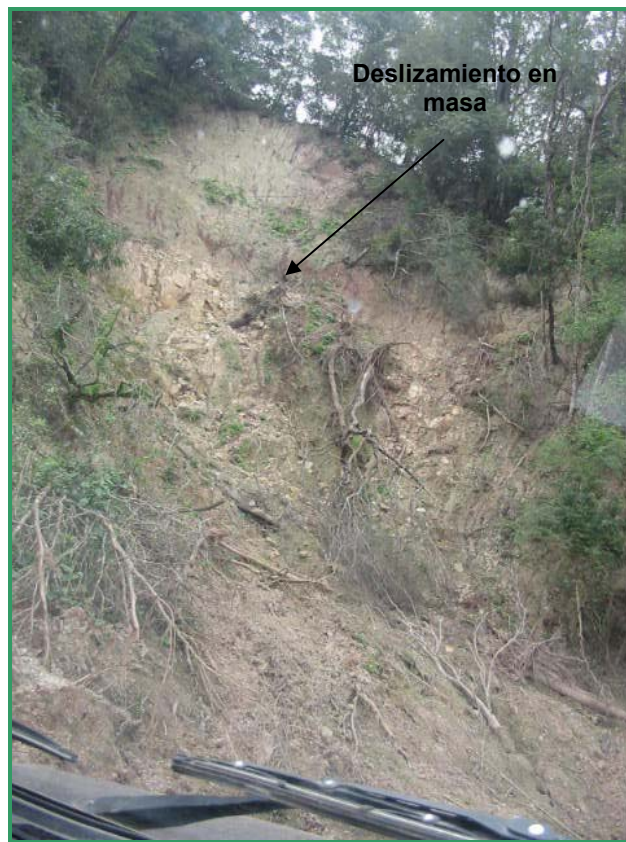
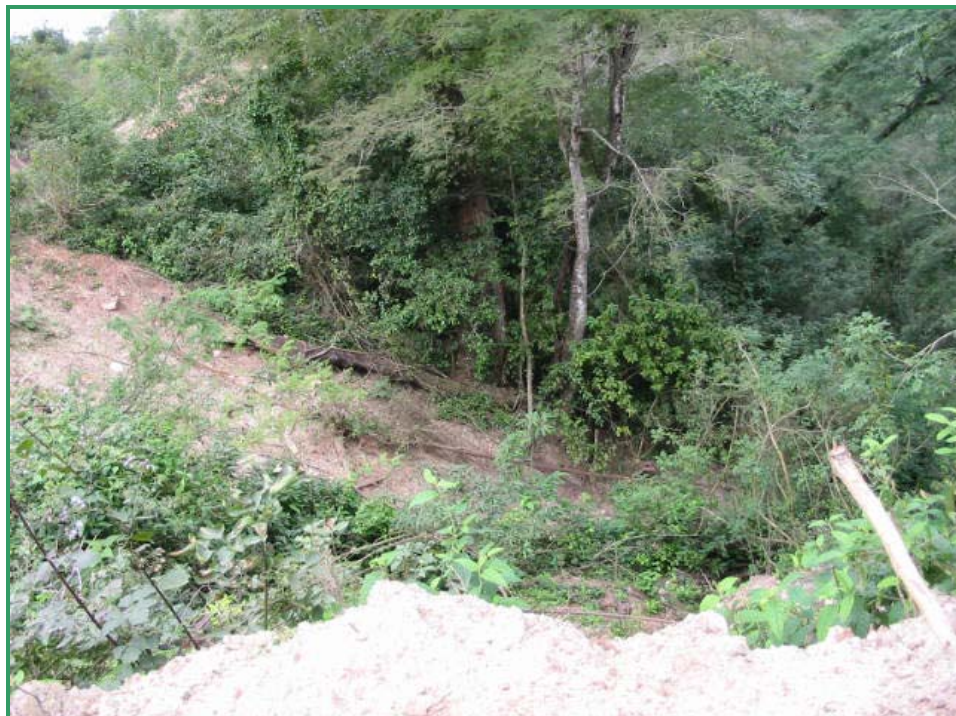
Como se indicó recientemente en márgenes del camino petrolero los procesos de erosión relacionados con deslizamientos de suelos se repiten a lo largo de todo el camino petrolero y con magnitudes variables.

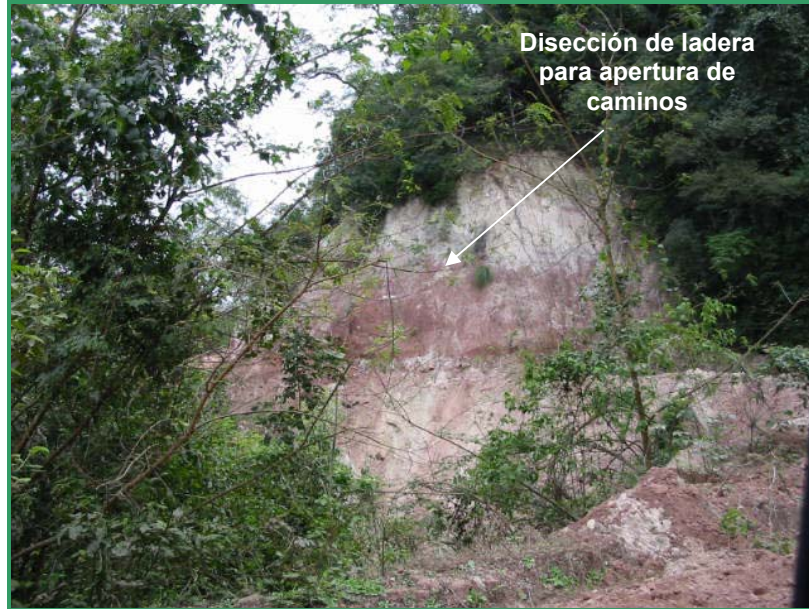
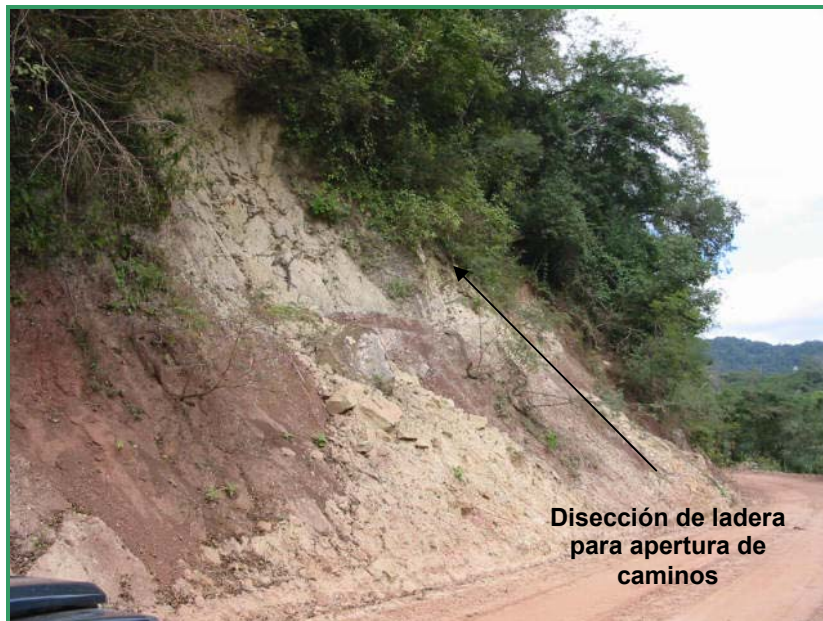
Como se observa en la siguiente fotografía, al efectuar la apertura de caminos, se produce la disección de laderas, que posteriormente no son estabilizadas, lo concluye en intensos proceso de erosión. Obsérvese la disección de la ladera de la fotografía siguiente y la pendiente con que quedo el talud de la ladera.

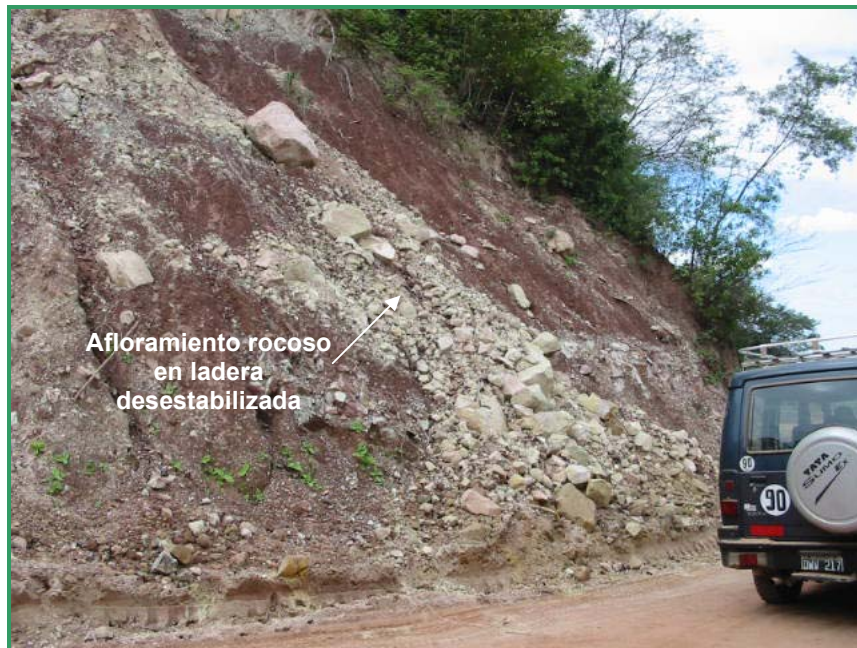
En la fotografía siguiente se observa la disección de ladera y un proceso erosivo intenso donde ya se registra el afloramiento de roca maderá, y la ausencia absoluta de cobertura vegetal para la estabilización de ladera.

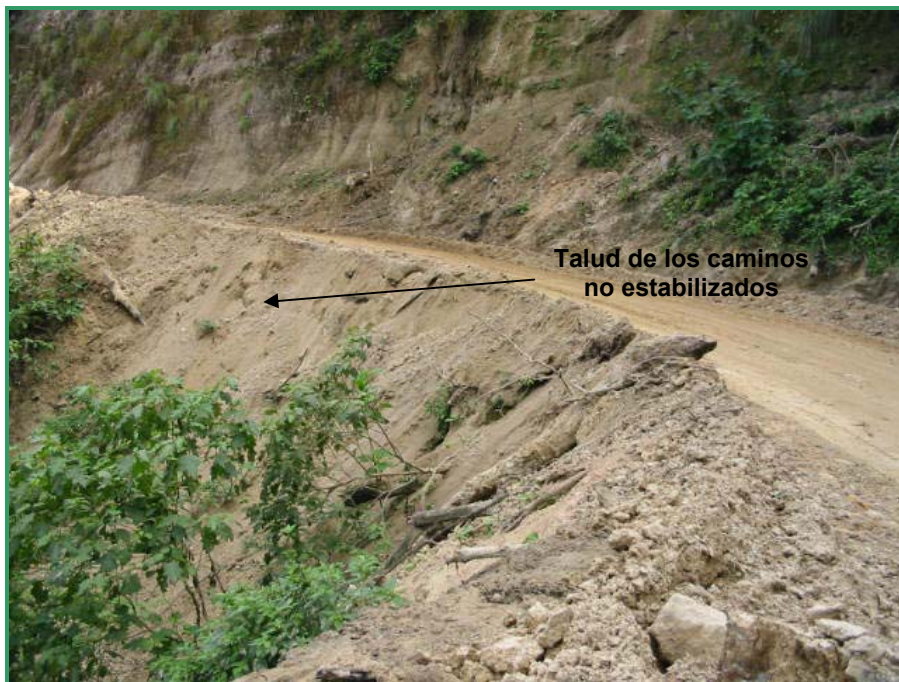
En la fotografía de abajo se observa el talud del camino, la ausencia de vegetación y la falta de estabilización de la misma.

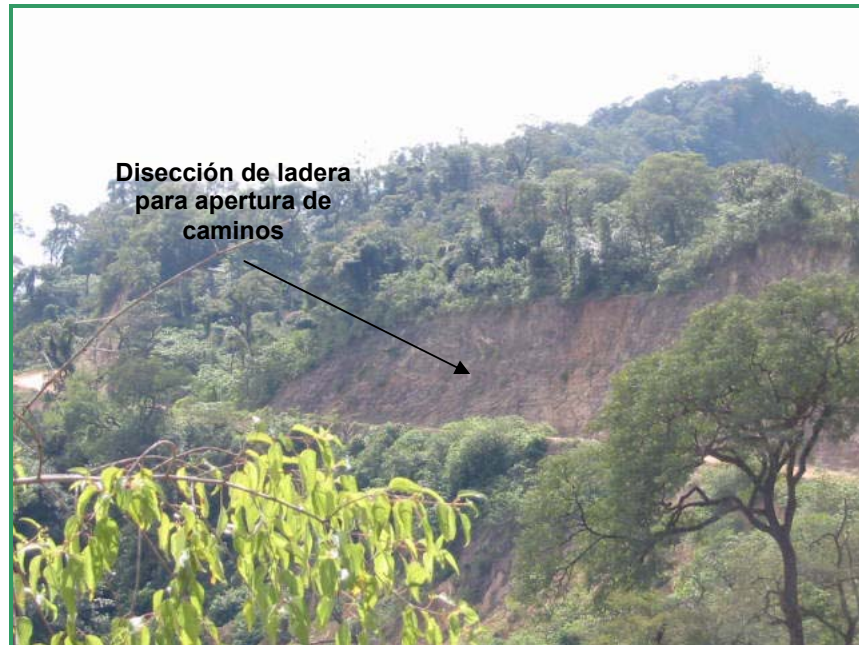
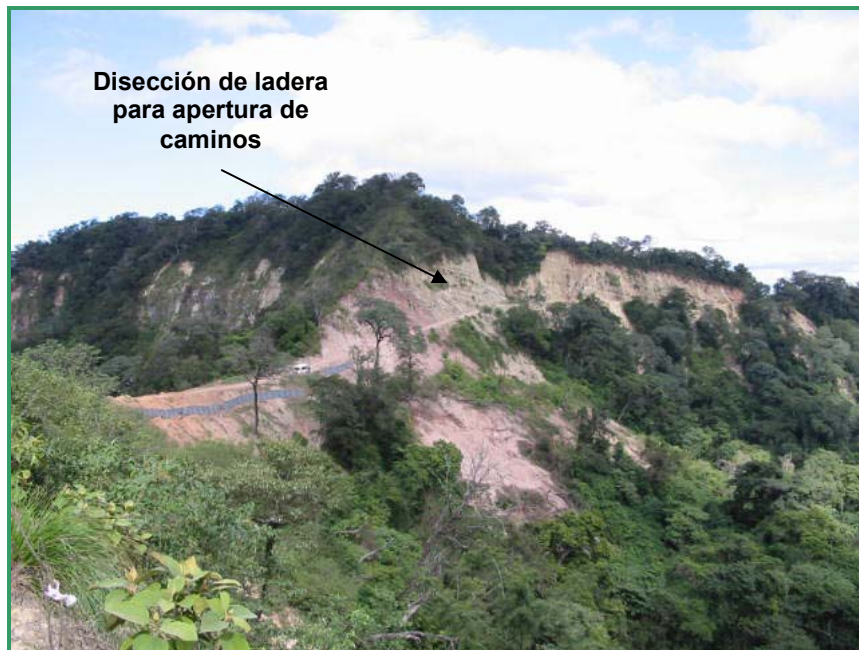
Nuevamente se observa la situación planteada, el corte de ladera para la apertura de caminos sin la posterior estabilización de la misma.

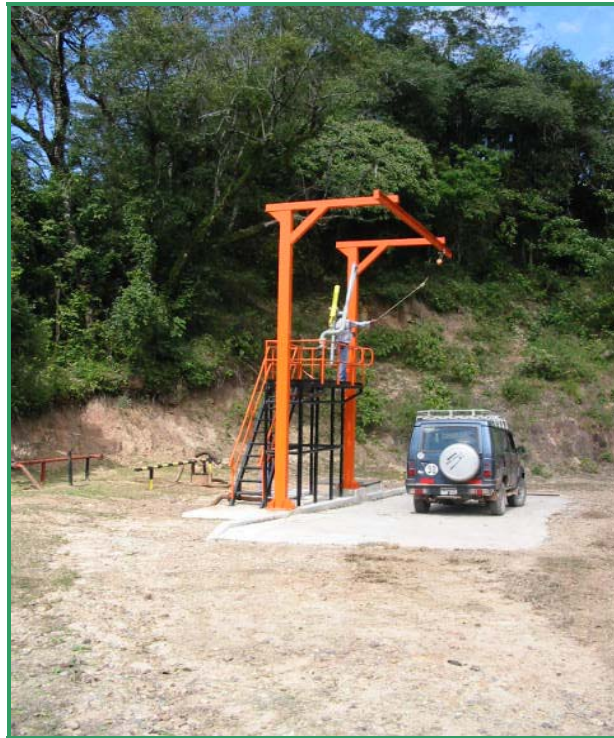
Aproximadamente en el punto de coordenadas S 22° 27' 2,5'' W 63° 50' 59,2'', se construyó un cargadero de combustible.

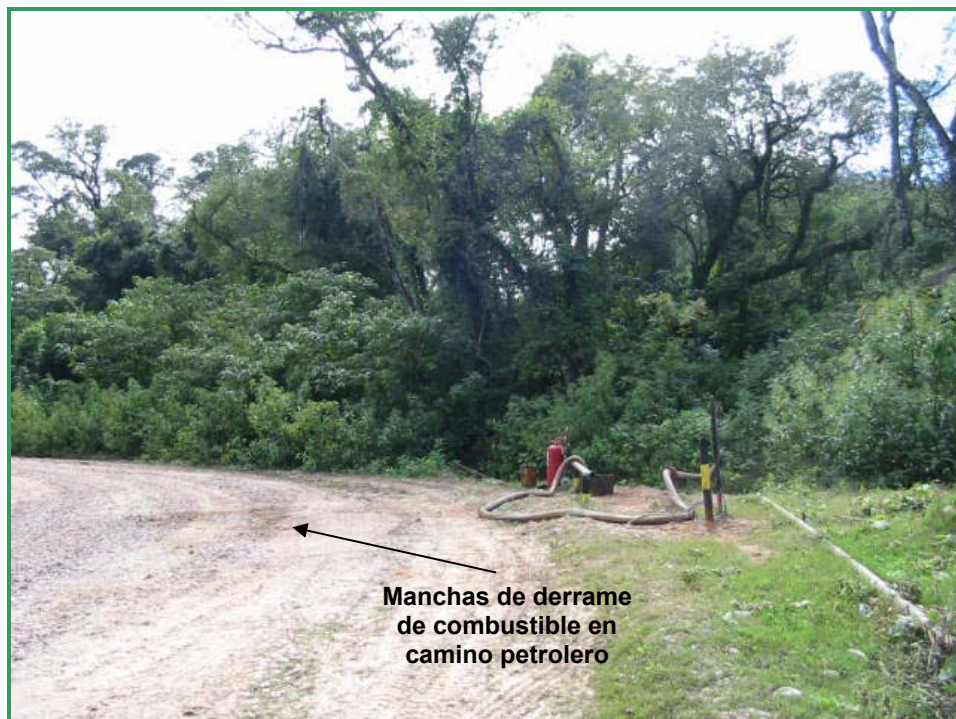
En este punto se registró un derrame de combustible considerable en el camino, en la fotografía se indica dicho derrame (se observa un mancha en el camino).

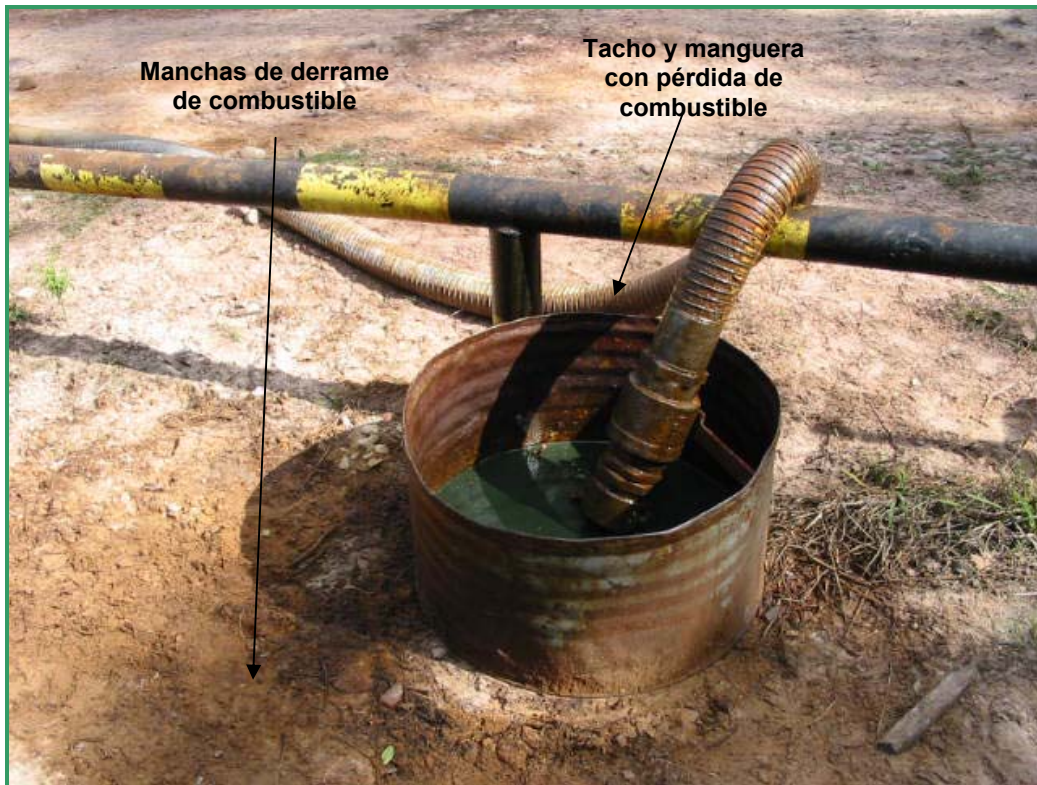
Se observo que la manguera para la carga de combustible, no posee una válvula de cierre y la misma es depositada en un tacho que almacena la pérdida de combustible de la manguera.

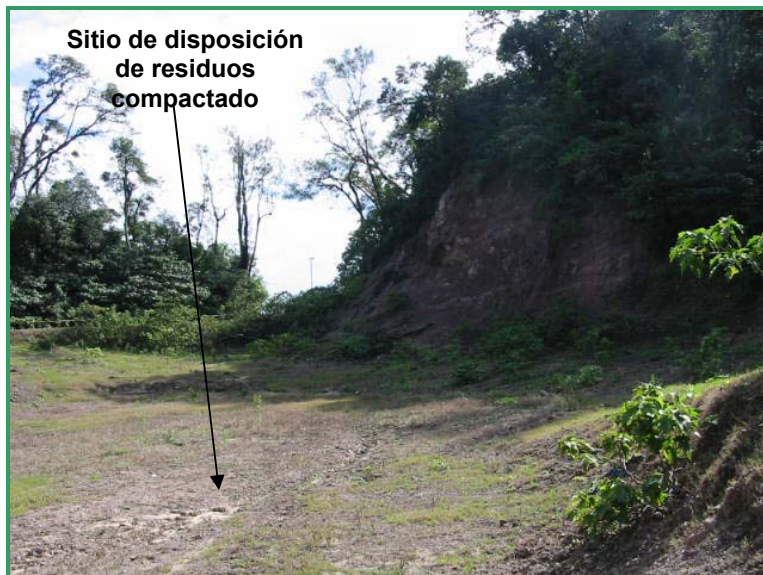
Continuando por el mismo camino petrolero los procesos erosivos continuaron evidenciándose. Se registró un sector antiguo que correspondía a un sitio de disposición de residuos. La falta de cobertura en dicha área, y producto de la pendiente y los escurrimientos superficiales de aguas, se observó la formación de cárcavas en diferentes sectores.

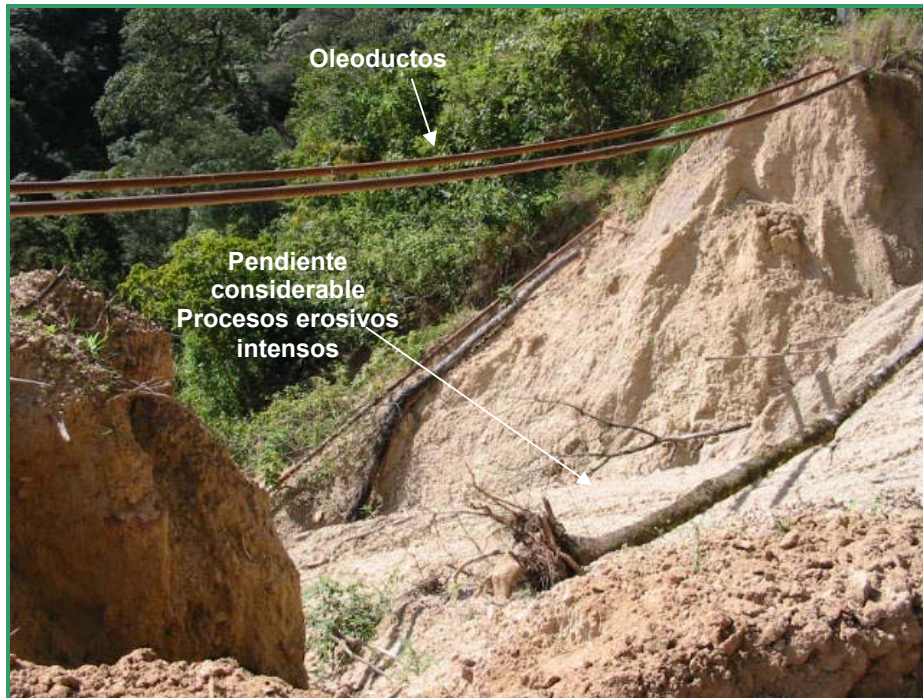
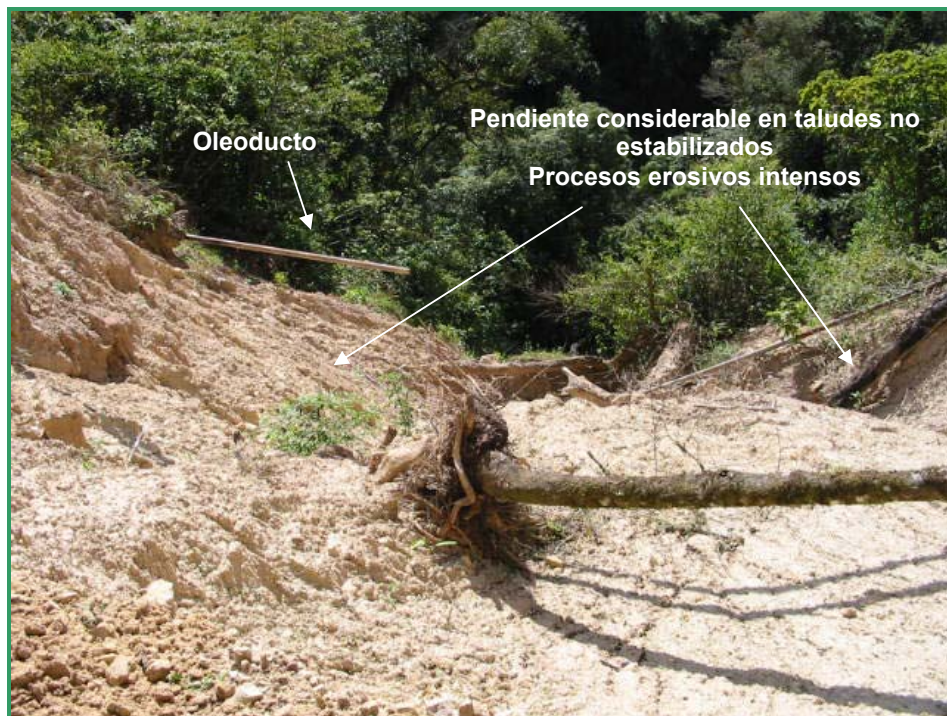
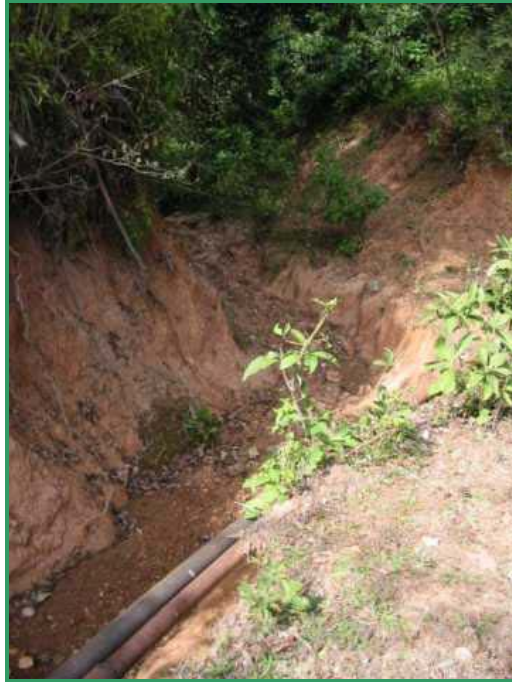
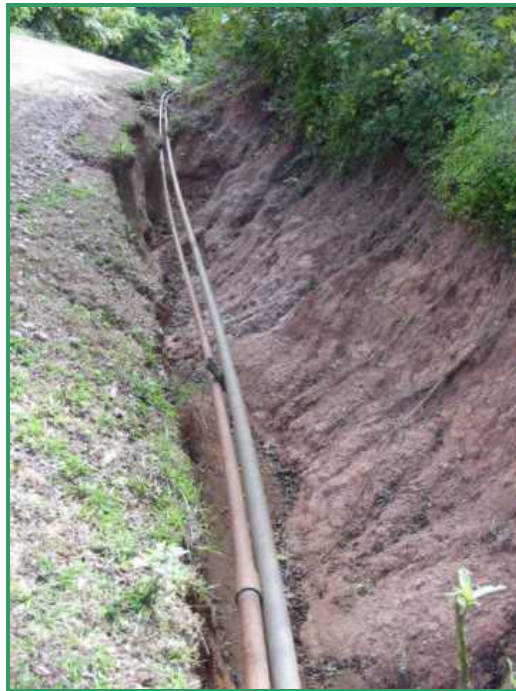
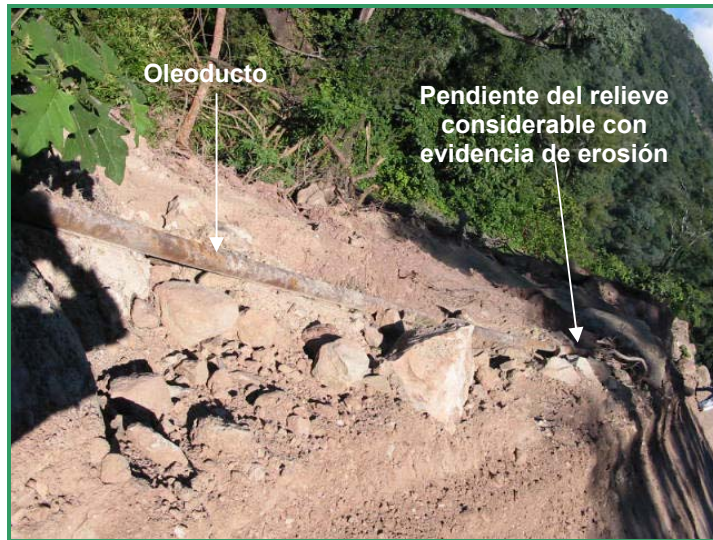
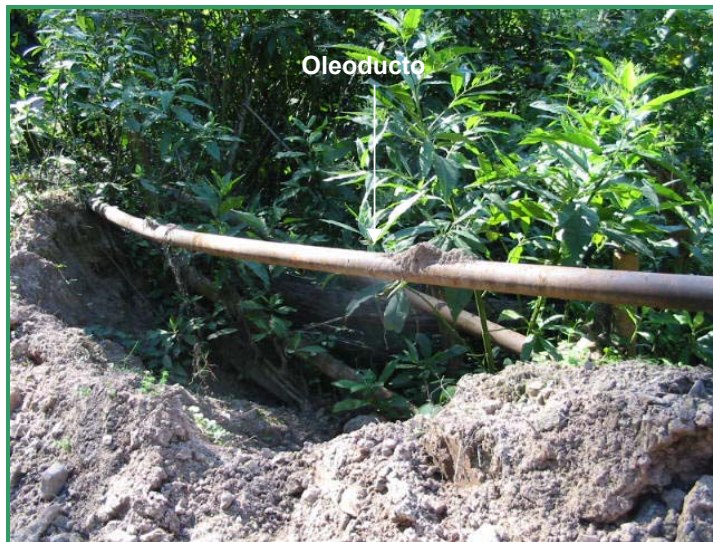
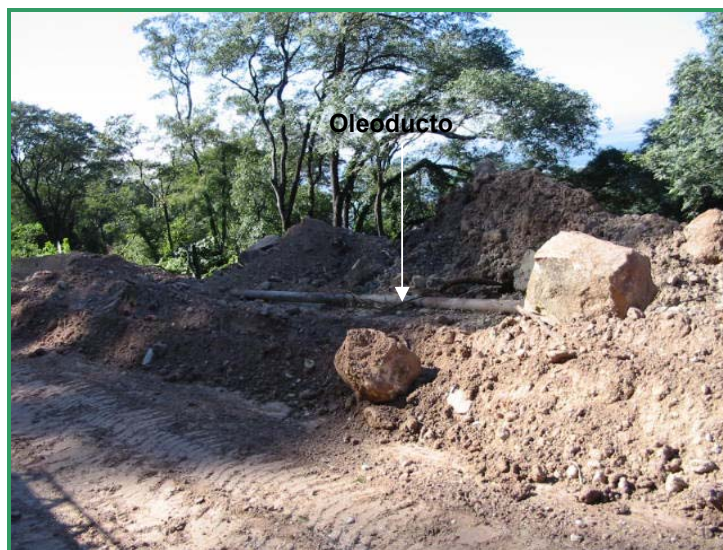
Otra situación registrada es el afloramiento de oleoductos en diferentes sectores de la cuenca alta del río Tartagal, debido quizás a los procesos erosivos planteados y/o a la falta de control y mantenimiento de los mismos, en las fotografías siguientes se observa lo indicado.

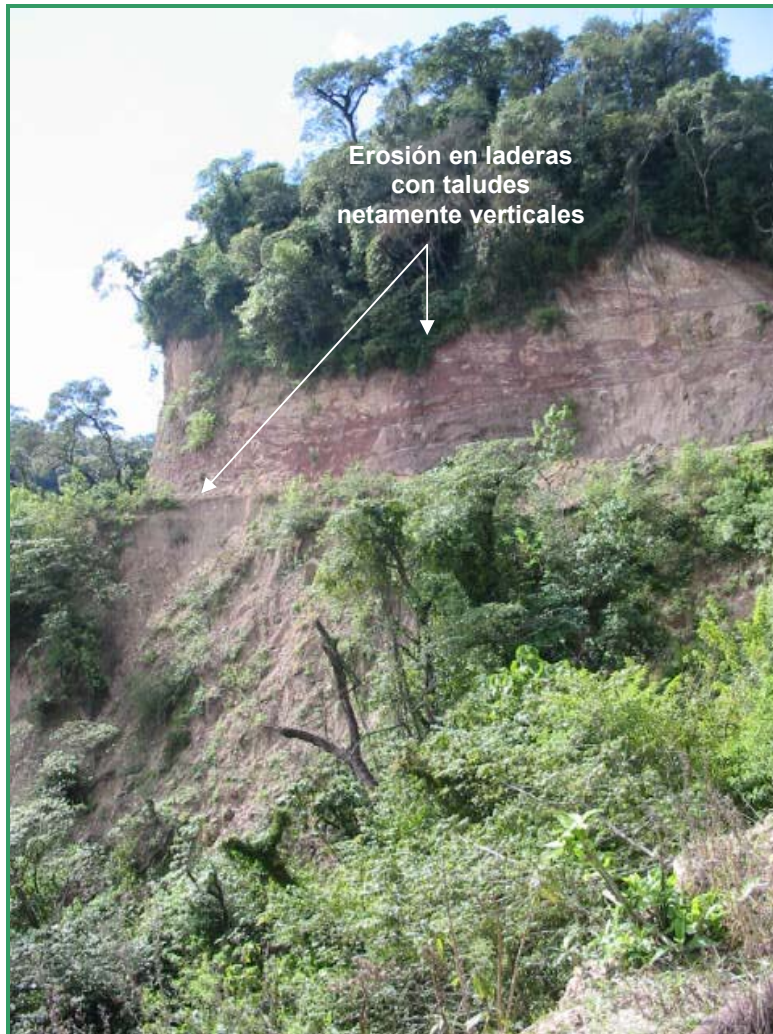
Finalmente se presenta una secuencia de fotografías correspondientes a diferentes sectores de la cuenca alta camino al pozo Altos de Yariguarenda. El impacto antrópico de mayor intensidad, como ya se indicó, se registra principalmente en la apertura de caminos petroleros, donde se observó reiteradas veces taludes con pendientes erosivas considerables; cárcavamiento intenso producto del escurrimiento de aguas colectadas por los caminos y derivadas a quebradas sin ningún tipo de sistema de evacuación que evite los procesos erosivos evidenciados, falta de estabilización de laderas posterior a la apertura de caminos, etc.

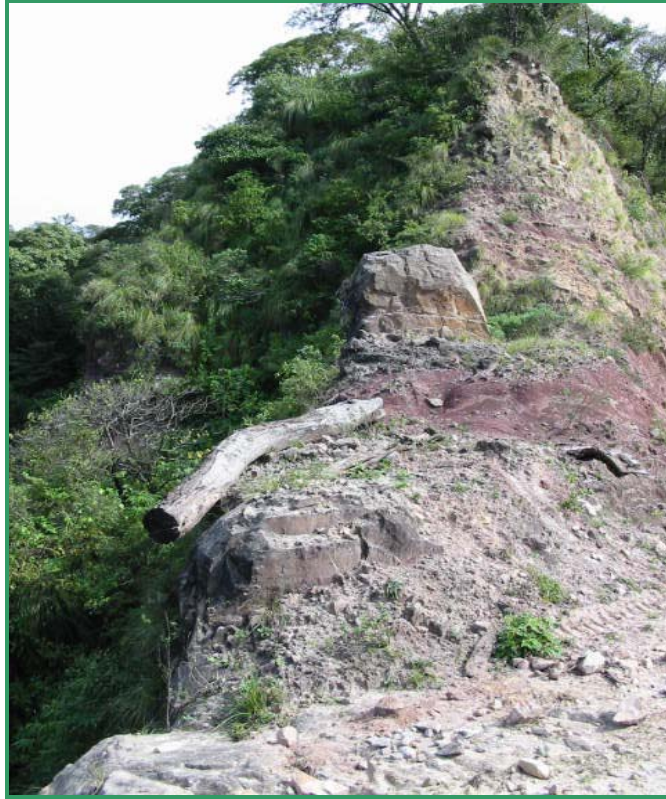
En la siguiente fotografía se observa el estado en que quedó un sector de una divisoria de aguas, posterior a la apertura del camino. Se observa claramente la disección del cerro sin ningún tipo de estabilización de laderas y restauración del área.

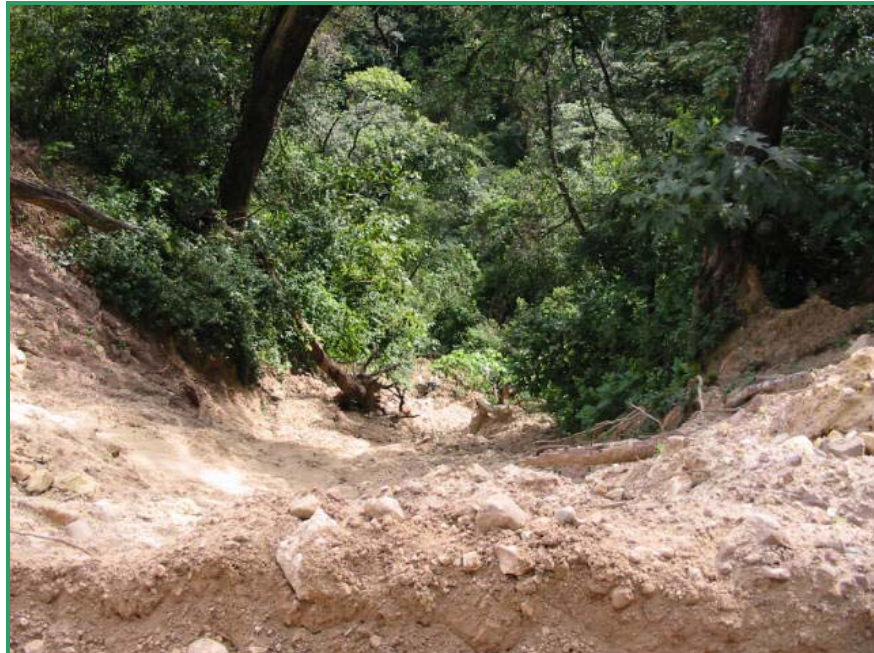
En la fotografía de abajo nuevamente se registró los derivadores de aguas colectadas en camino petrolero, se observa la falta de cobertura y de estabilización.

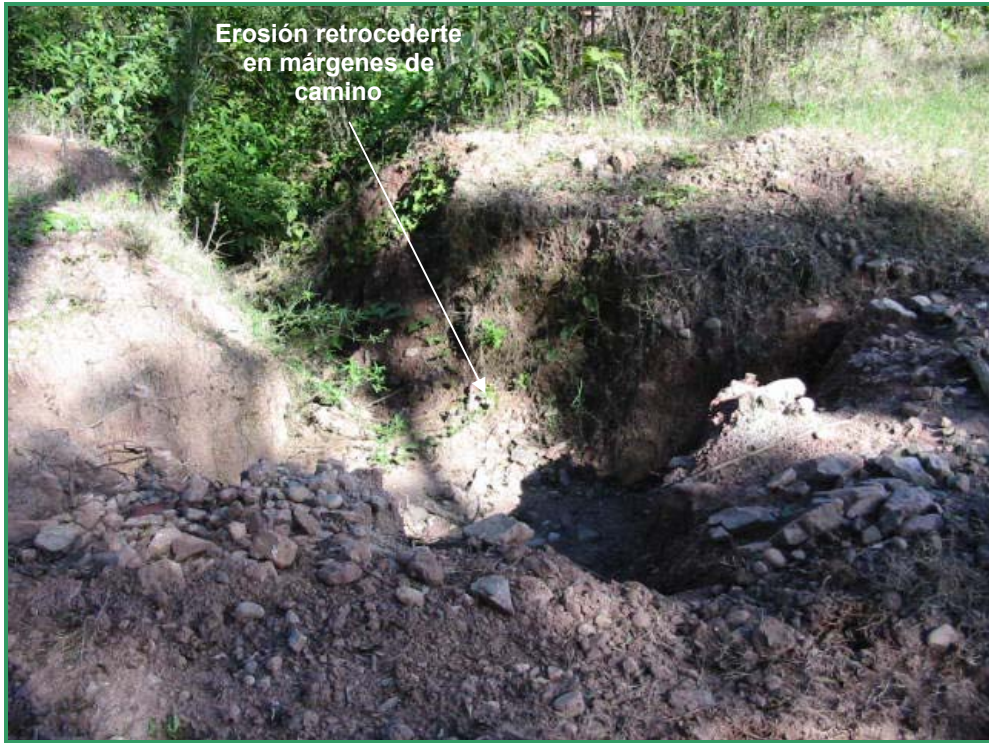
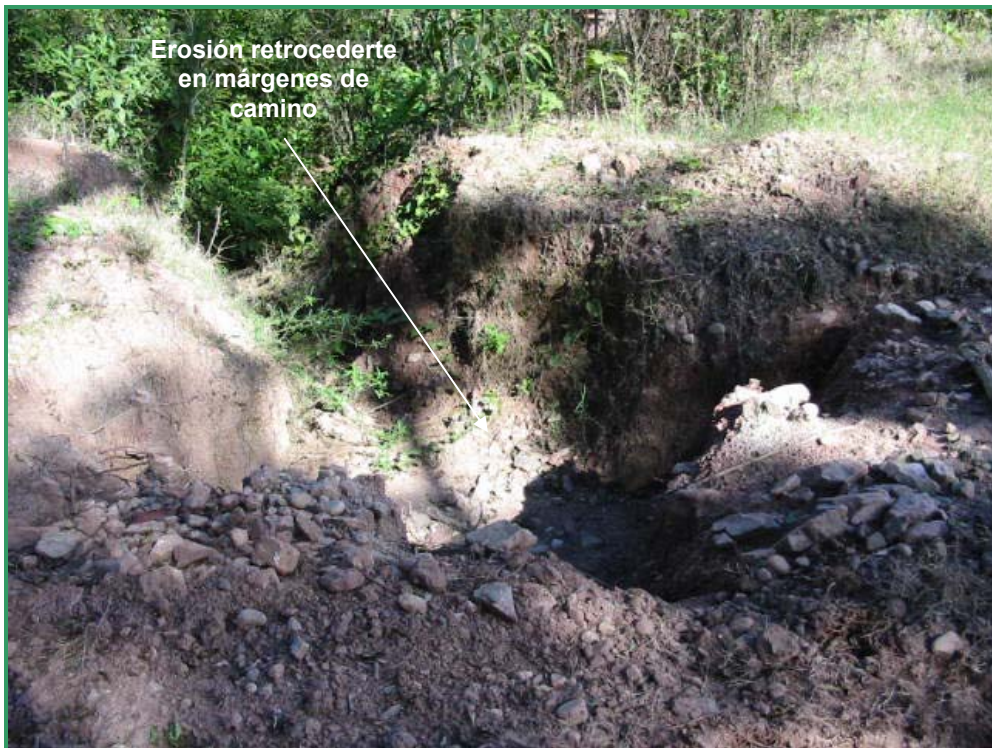
La consecuencia de estos derivadotes de agua culminan en procesos de erosión retrocederte intensa o cárcavamiento del suelo, para lo cual son necesarias obras pequeñas de estabilización y restauración de la cobertura vegetal con pasturas y posteriormente especies arbóreas de la zona.

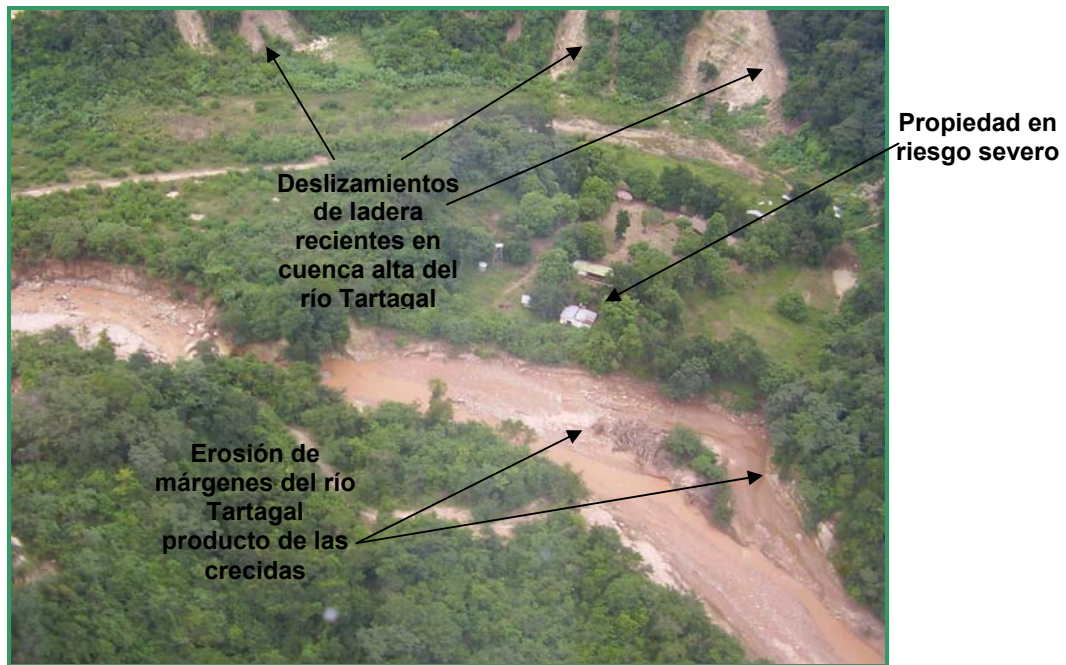
En este sector de la cuenca las actividades antrópicas y los asentamientos aislados en el extremo norte de la cuenca media, pasan a revertir un carácter de riesgo donde son necesarias acciones para evitar desastres mayores, como lo que se observa en la fotografía siguiente.

Esta propiedad se encuentra entre una secuencia de deslizamientos de ladera y el cauce del río Tartagal que erosionó sus márgenes quedando muy próximo a la propiedad.

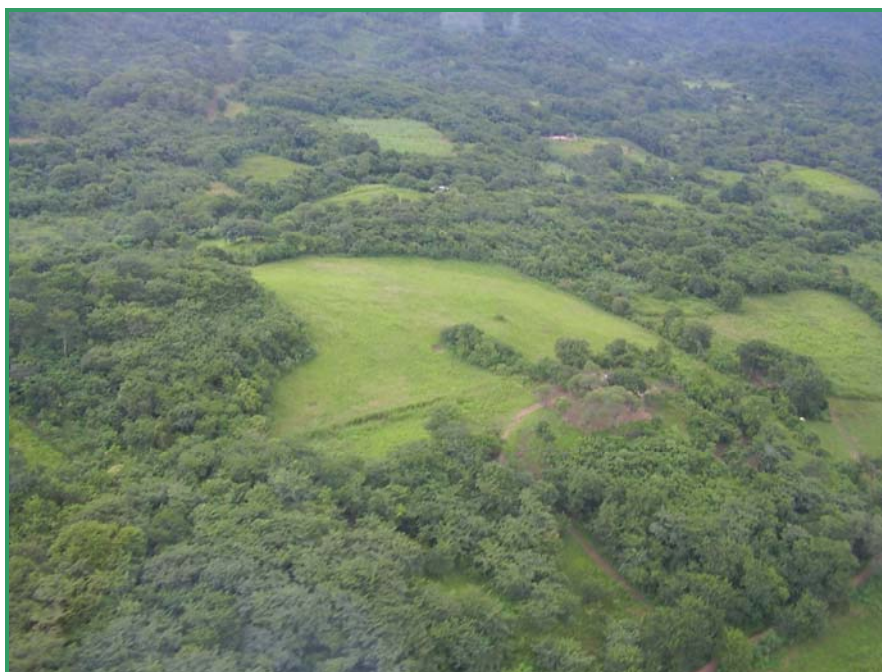
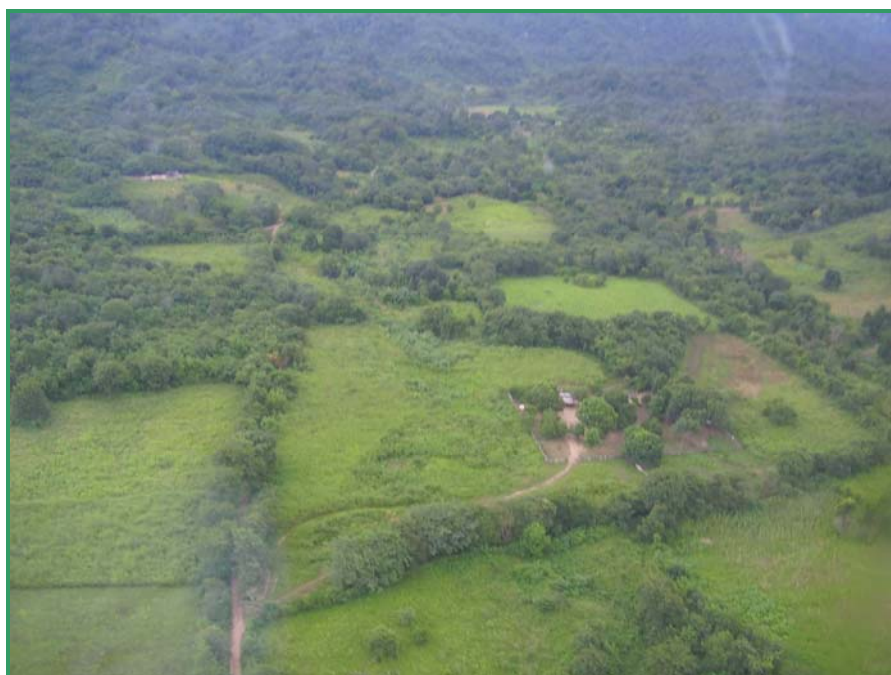
Durante los vuelos, se observaron pequeñas parcelas agrícolas, principalmente relacionadas con producción a baja escala de pequeños productores. En las fotografías siguientes se observa la situación recientemente planteada, cave aclarar que esta situación se observó a pocos kilómetros del cruce de la avenida Packham con el río Tartagal aguas arriba; las pequeñas parcelas agrícolas no se ven replicadas en toda el área de la cuenca alta ni media, solo en el tramo indicado.

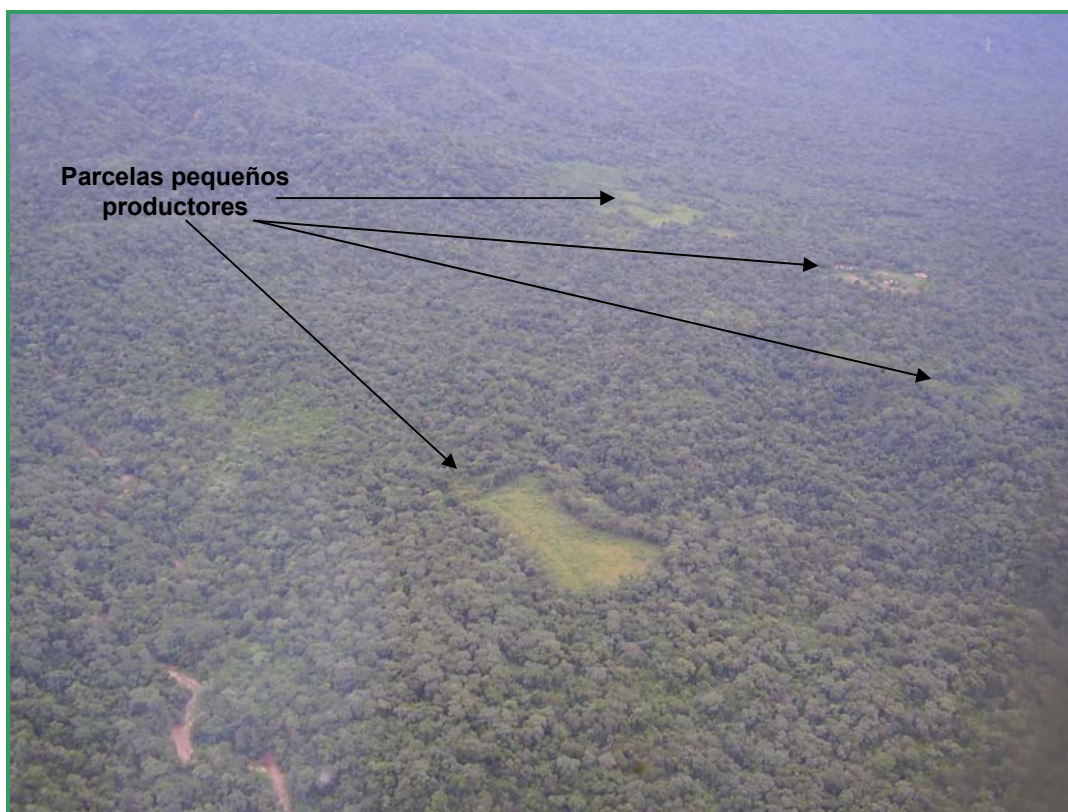
La situación planteada anteriormente se aproxima a la de la fotografía siguiente donde se observa el nivel de fragmentación del paisaje, es decir pequeñas parcelas agrícolas de pequeños productores dispersas en el boque nativo.
