***Análisis de la Situación Global del  
Municipio de Tartagal, Departamento San  
Martín.***

***Diagnóstico y Evaluación de la Cuenca del  
Río Tartagal y área de influencia.  
Municipalidad de Tartagal***

***Año 2006.***

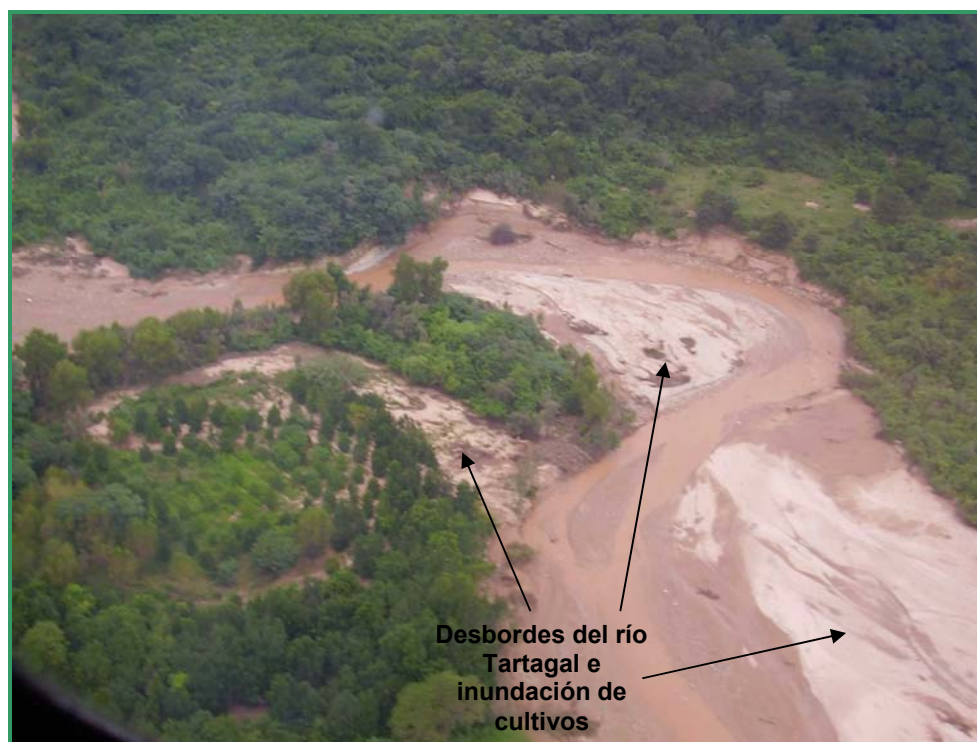
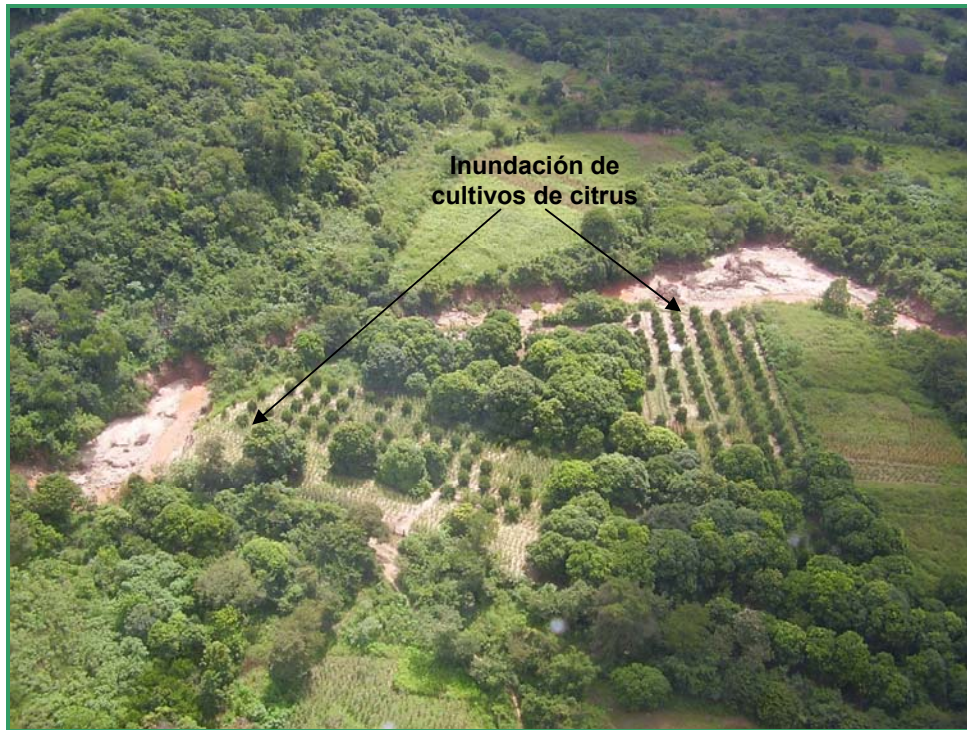
En diferentes sectores de la cuenca media del río Tartagal se observaron parcelas plantaciones de citrus y forestaciones inundadas producto de las crecientes del río.

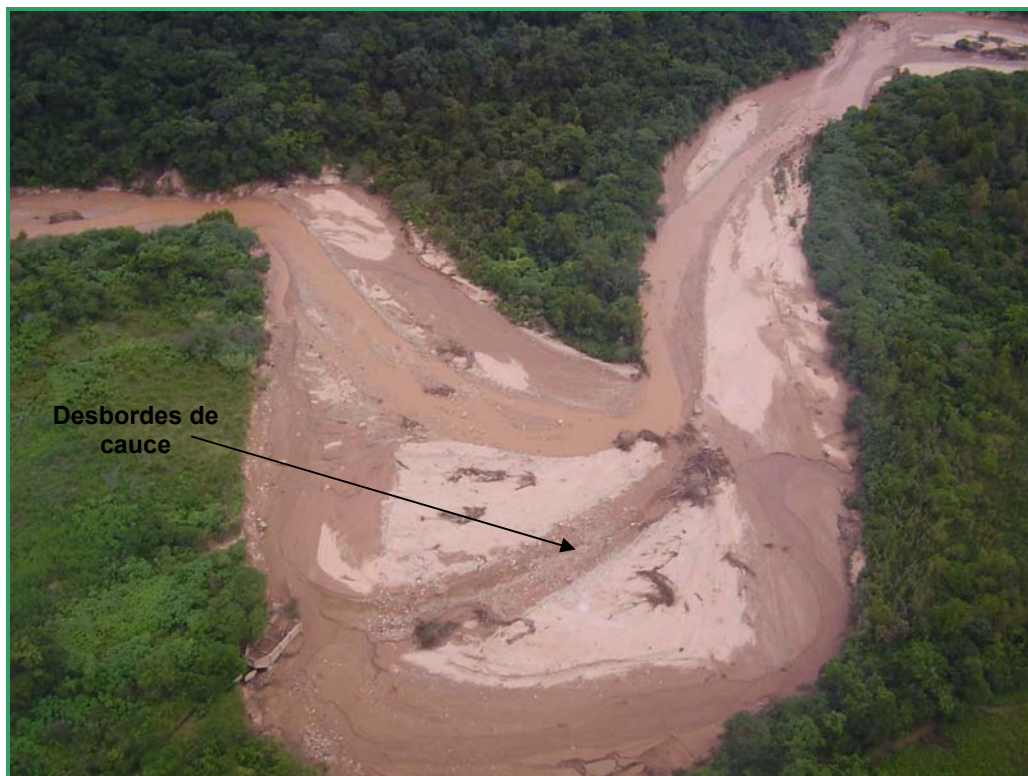
En la fotografía siguiente se observa el curso meandroso del río Tartagal, en dichas curvas la velocidad del agua se incrementa considerablemente y el poder erosivo de la misma se incrementa produciendo desbordes.

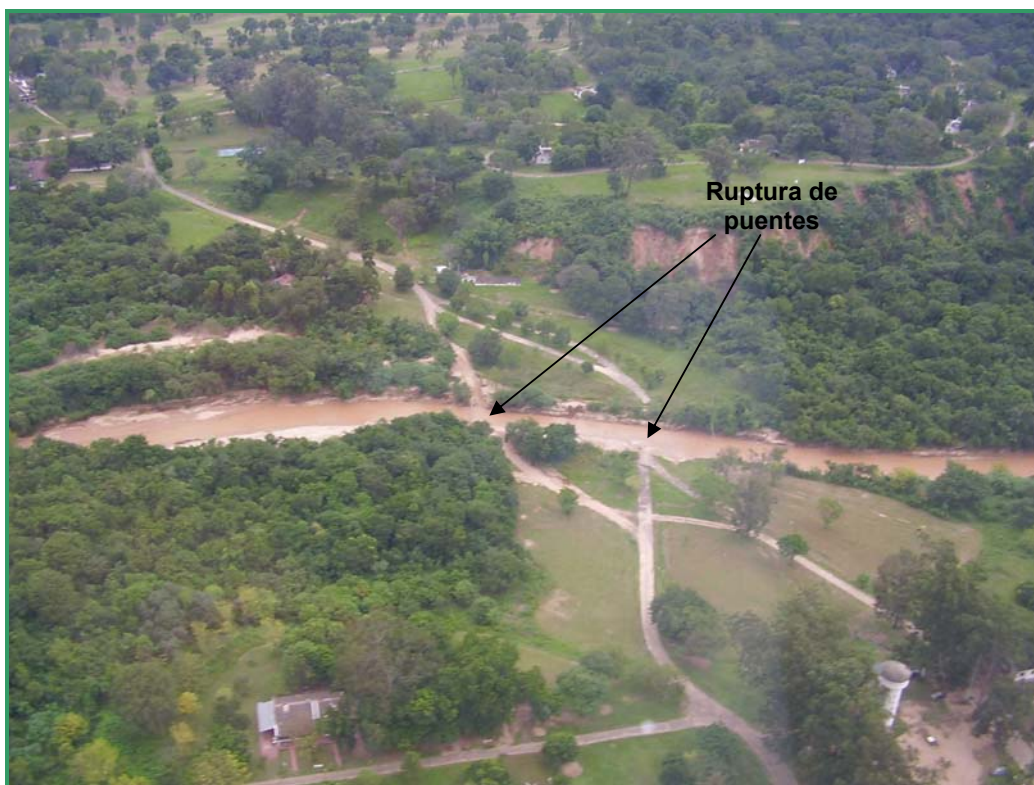
En la fotografía siguiente, se observa la ruptura de puentes en el predio correspondiente a las inmediaciones del Regimiento de Tartagal del Ejército Argentino.

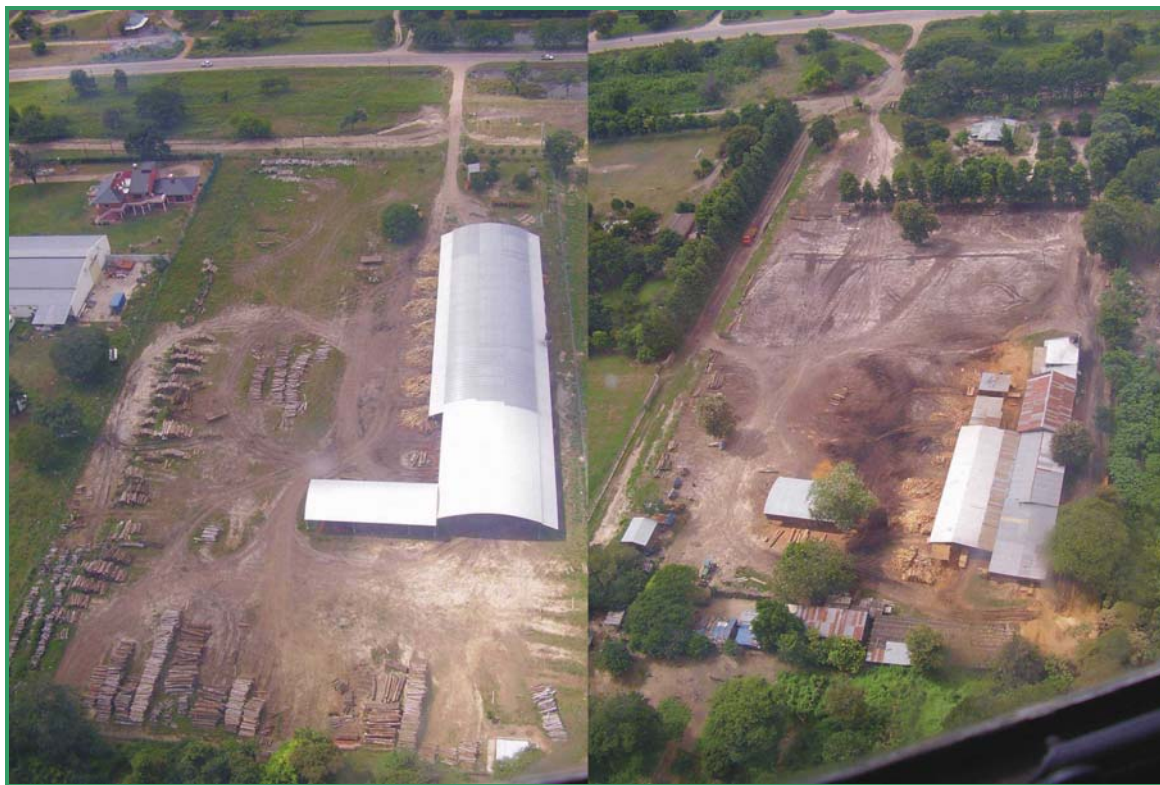
Próximo al núcleo urbano de la ciudad de Tartagal, se registra lo planteado anteriormente que verifica la actividad maderera en las sierras de Tartagal. En las fotografías se observan dos aserraderos, esta actividad es de magnitud significativa en Tartagal, debe considerarse que los dos departamentos con mayor actividad forestal en la provincia de Salta son Orán y San Martín. Las dos áreas principales de aprovechamiento forestal del departamento San Martín son las serranías ubicadas al oeste de la ruta nacional n° 34, donde se concentran especies de alto valor comercial de las selvas de yungas, como Cedro, Quina colorada, Lapacho, Roble, Afata, Urundel, Palo amarillo, Palo blanco, entre otros; y hacia el extremo este del departamento en el ambiente chaqueño con especies como Quebracho colorado, Quebracho blanco, Palo Santo, Palo blanco, Algarrobos, Guayacán, Tipa colorada, entre otras especies.

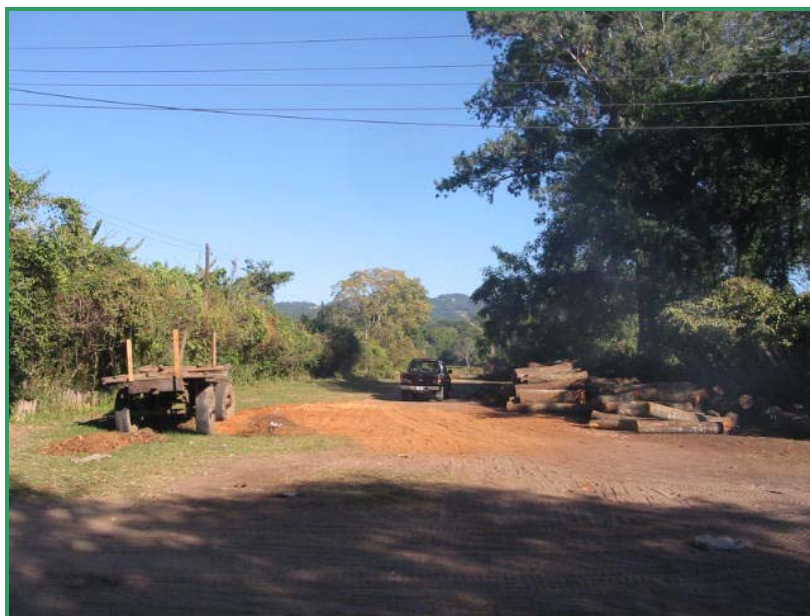
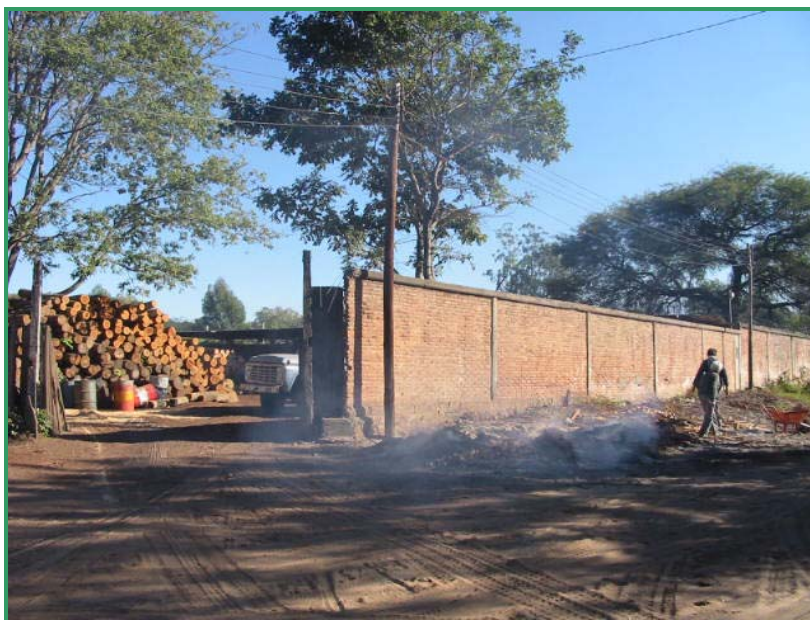
También se observó en los aserraderos la quema de restos del aserrado de madera, principalmente grandes cantidades de aserrín son incendiadas en los alrededores de los mismos.

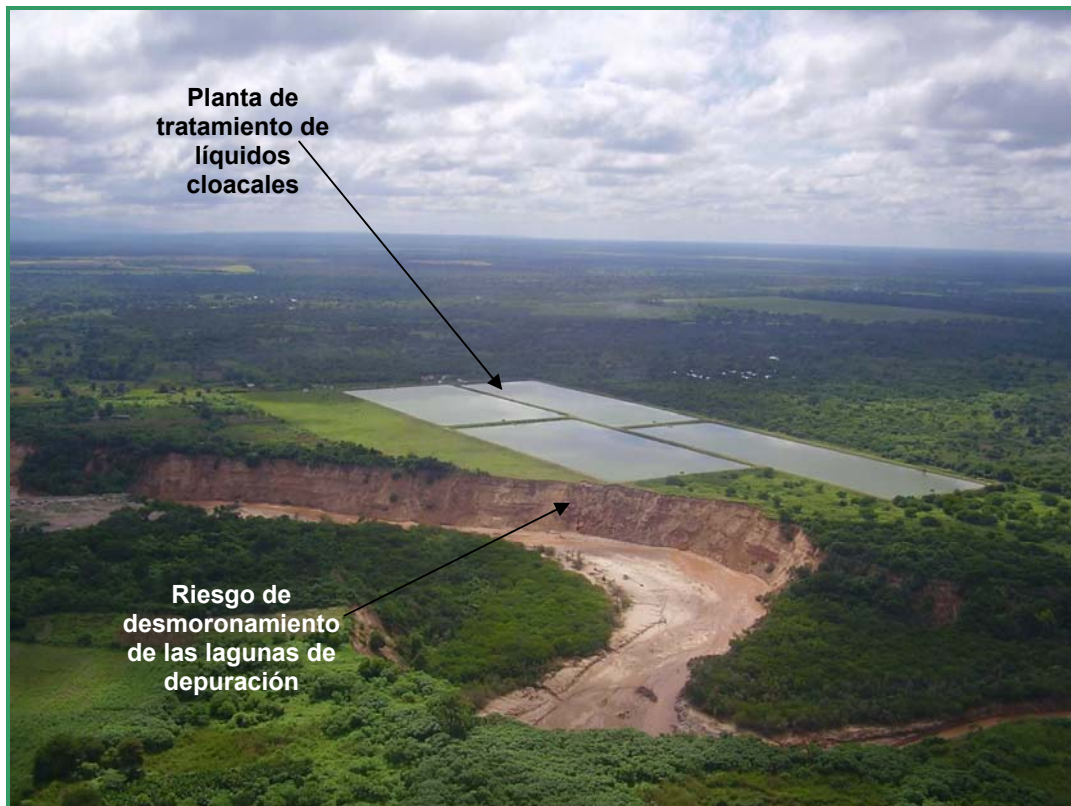
También durante los vuelos aéreos se observaron situaciones de riesgo crítico como la registrada en la planta de tratamiento de líquidos cloacales de la ciudad de Tartagal.

Las crecientes del río erosionaron las márgenes hasta alcanzar el extremo este de una de las lagunas anaeróbicas. Hasta el momento no se produjeron derrames pero los riesgos de derrames de efluentes cloacales directamente al río son de magnitud considerable.

La distancia entre el margen del río Tartagal es decir desde el talud hasta el vértice de la laguna es de 12 m.

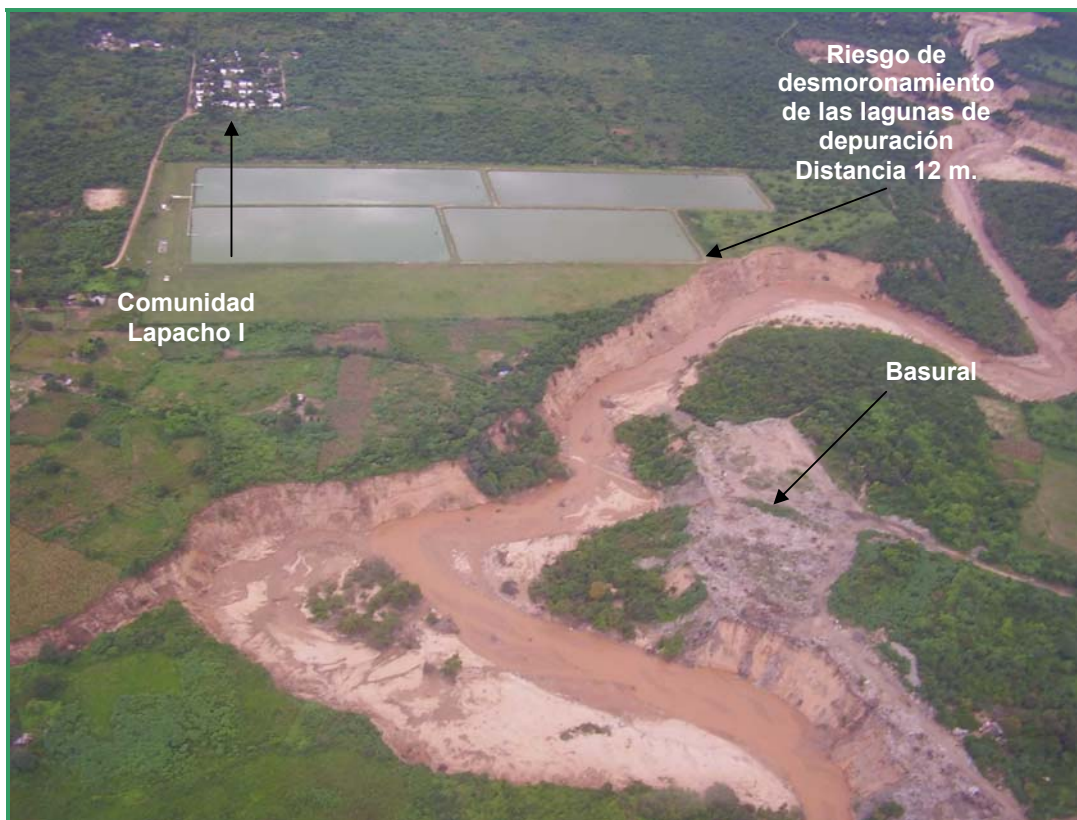
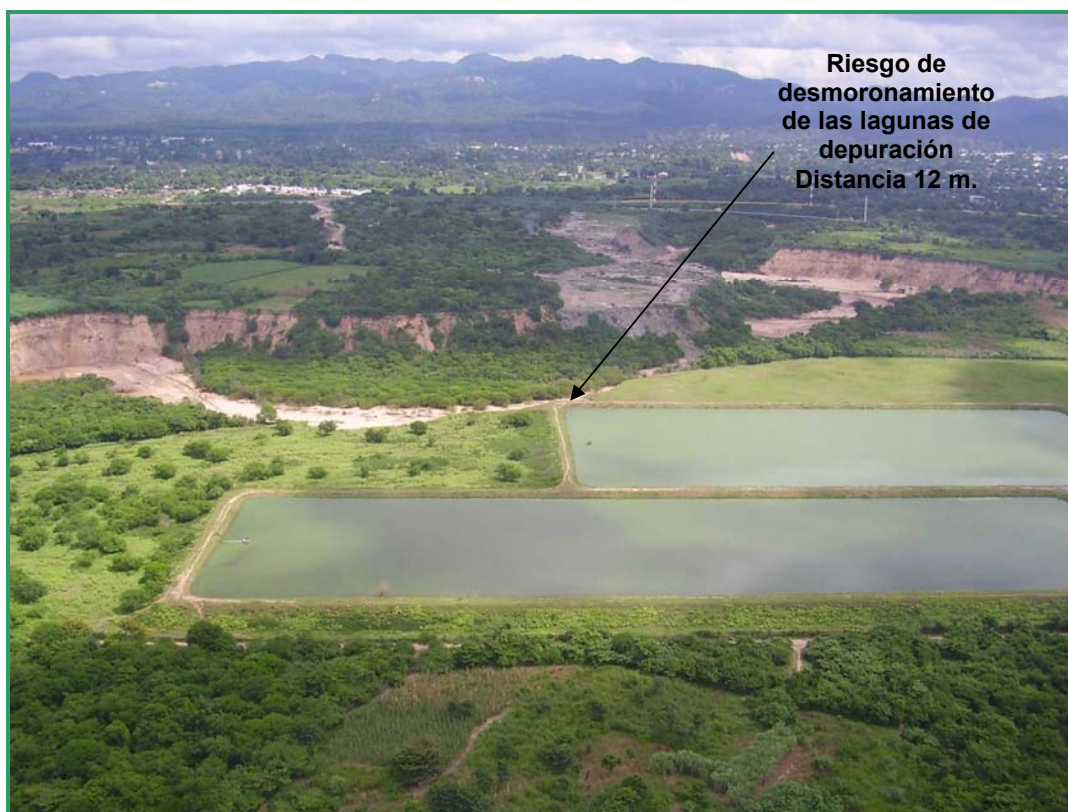
En las fotografías siguientes se aprecia la distancia entre la margen del río Tartagal y las lagunas con mayor detalle, así mismo en el extremo inferior de la primer fotografía se observa el sitio de disposición legal de residuos de la ciudad de Tartagal.

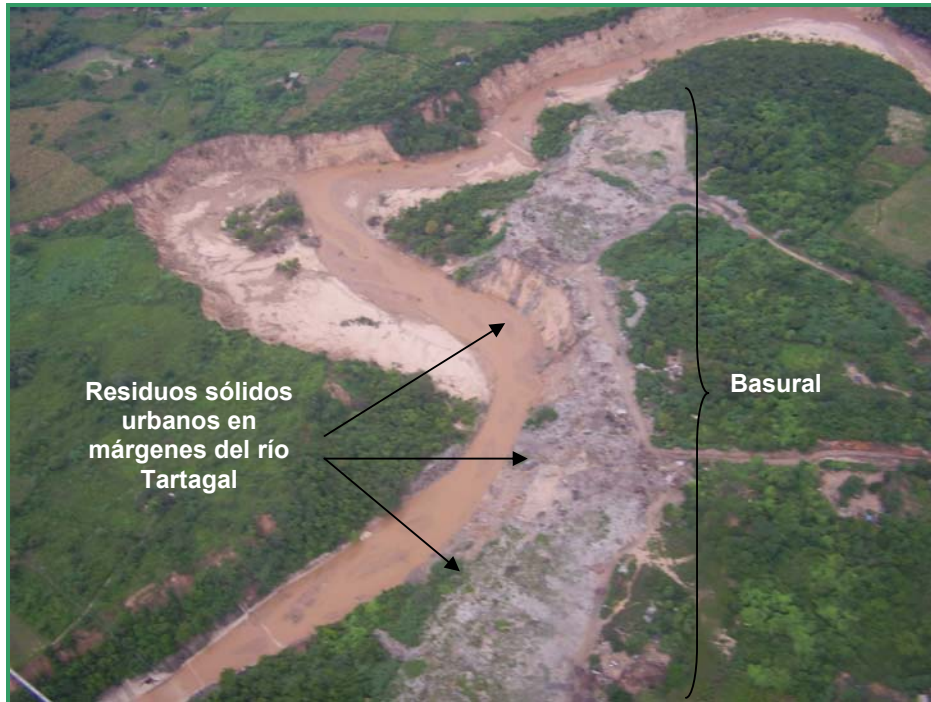
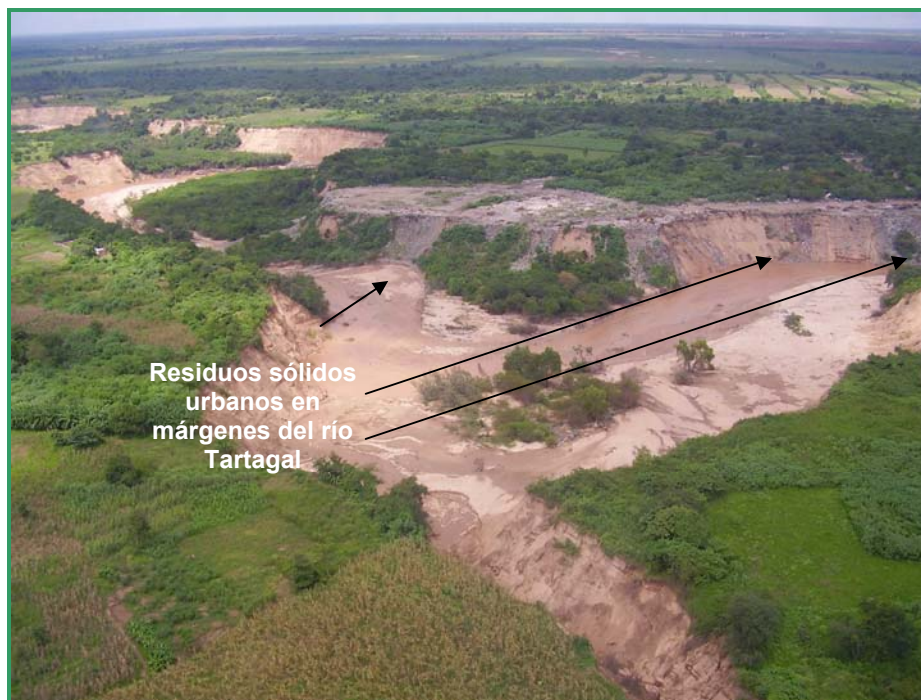
Otra situación crítica registrada es la observada en el sitio de disposición de residuos sólidos urbanos de la ciudad de Tartagal, la disposición de residuos se efectúa a cielo abierto sin tratamiento, esta situación llevó a que durante la erosión de las márgenes gran cantidad de residuos fueran arrastrados y transportados aguas abajo del río Tartagal produciendo la contaminación con residuos sólidos urbanos en el lecho y márgenes del río Tartagal.

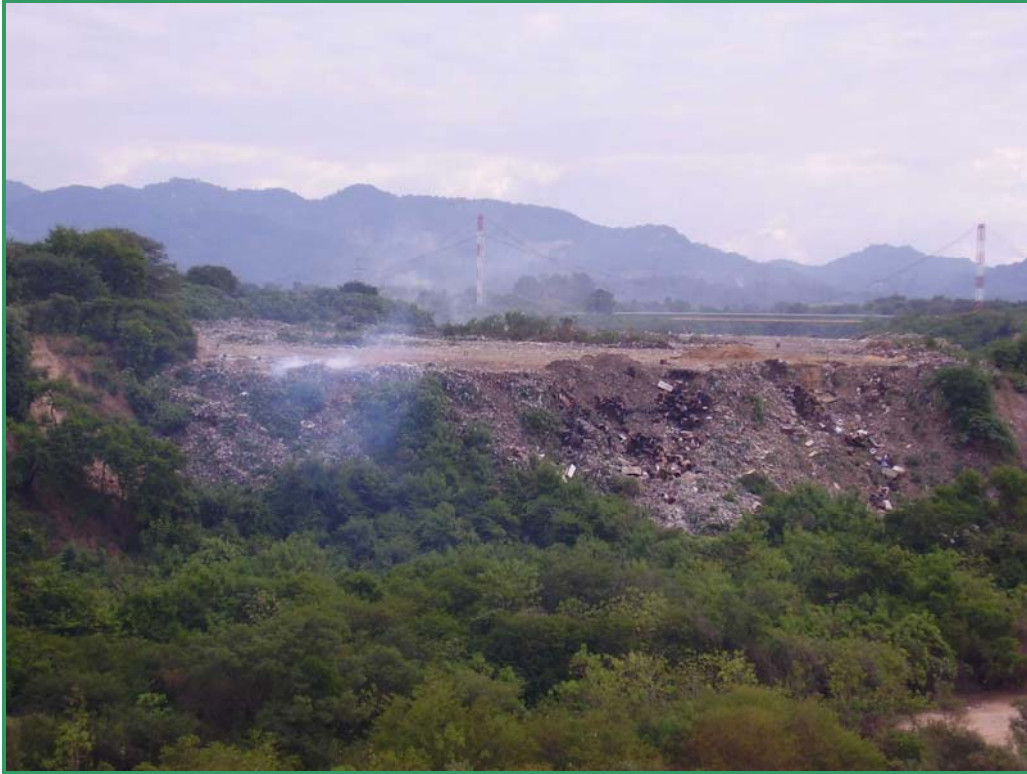
Posteriormente durante recorridas terrestre por las márgenes del río Tartagal, se observó puntualmente la situación recientemente planteada. En la siguiente foto se observa el basural visto desde la margen opuesta del río Tartagal.

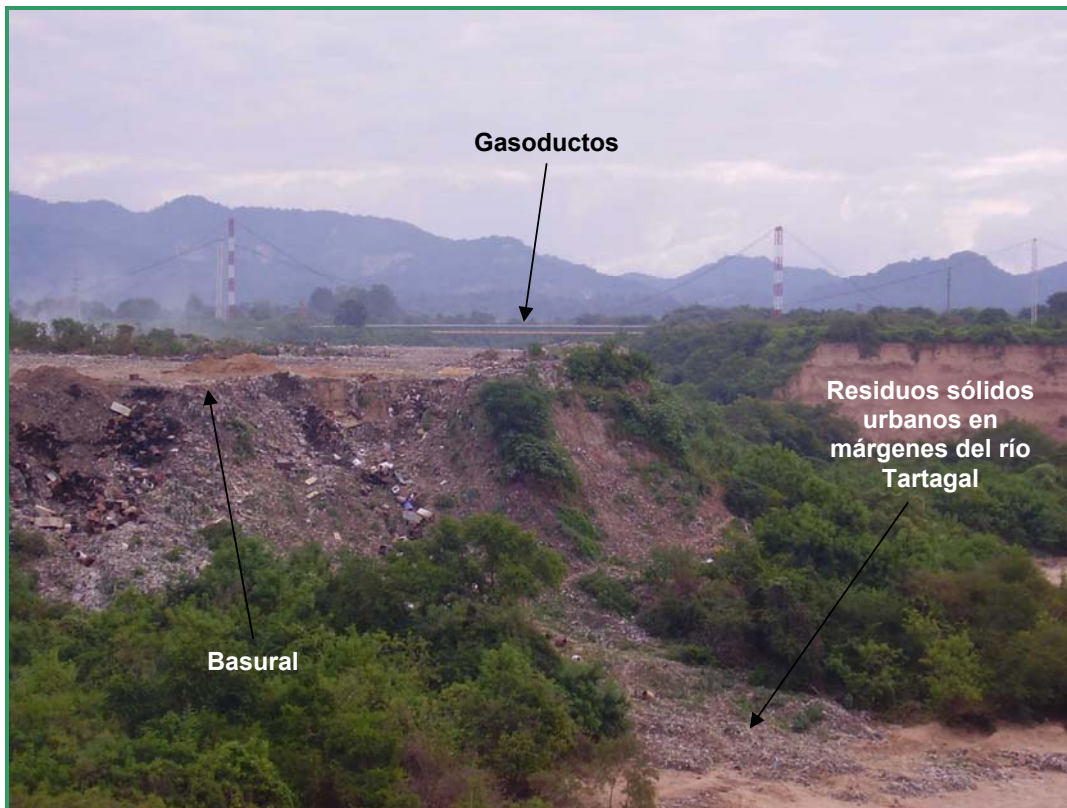
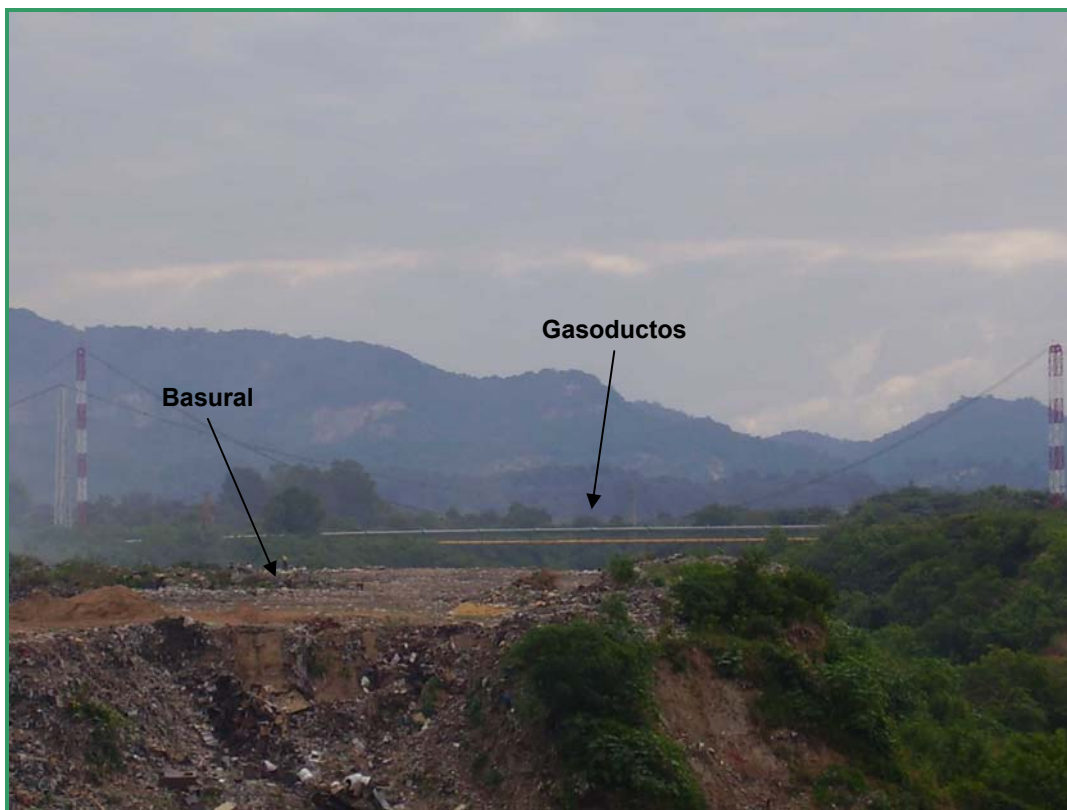
En la página siguiente se observa el basural y hacia el fondo de la fotografía se observan los dos gasoductos que atraviesan el este de la ciudad de Tartagal.

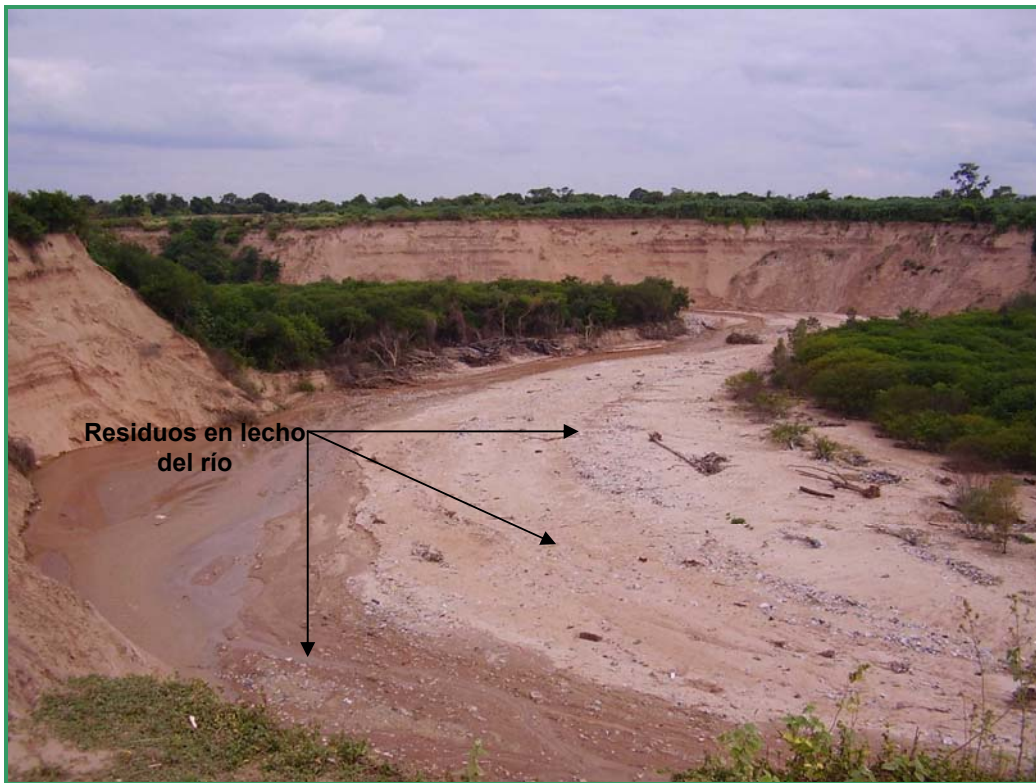
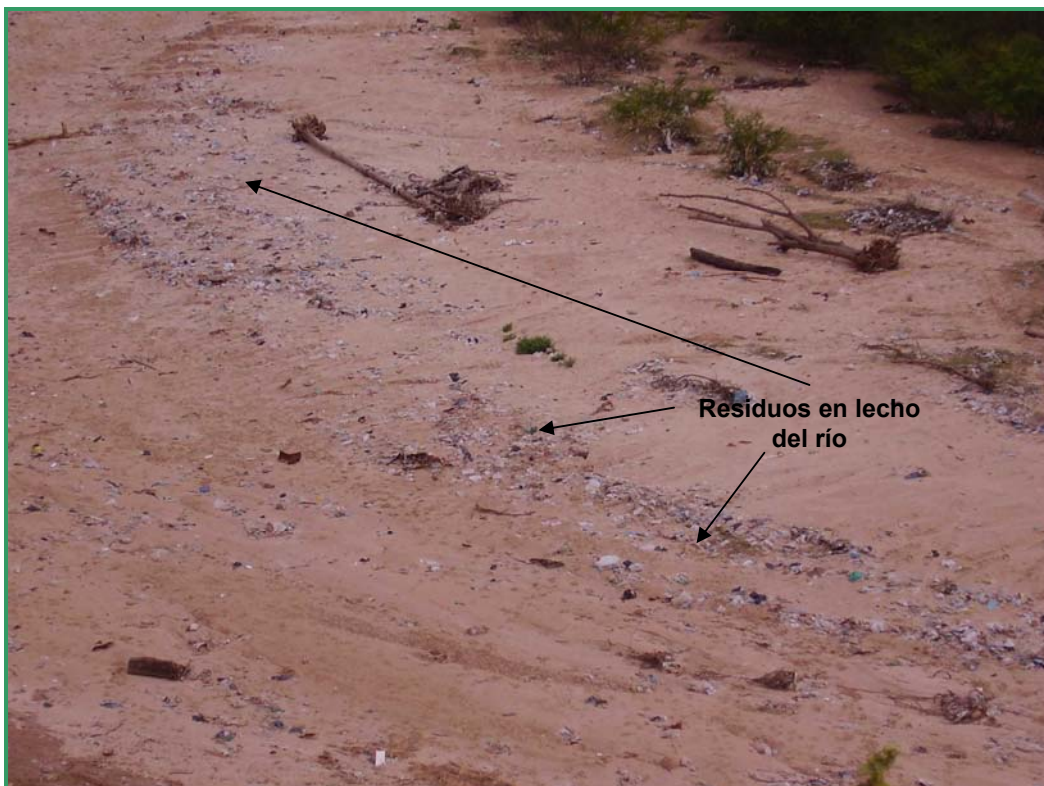
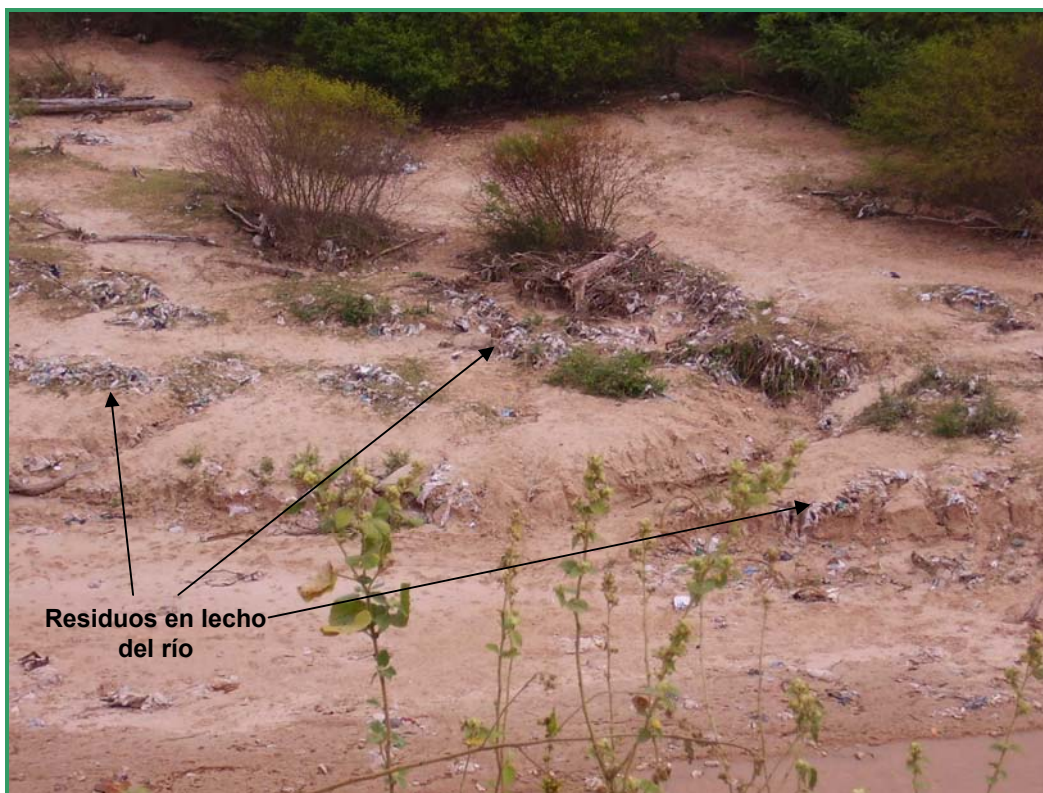
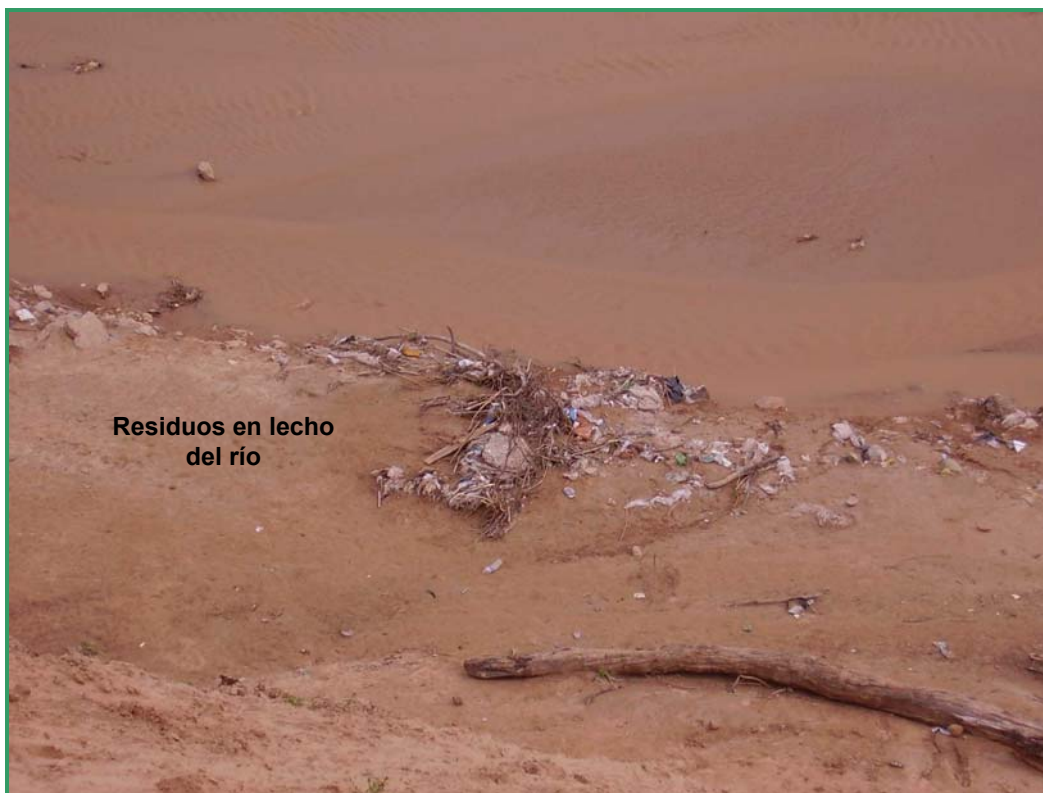
En las siguientes fotos se presenta los residuos arrastrados, transportados y dispersos por las crecidas del río Tartagal (obsérvese la cantidad de residuos dispersos en el lecho del río).

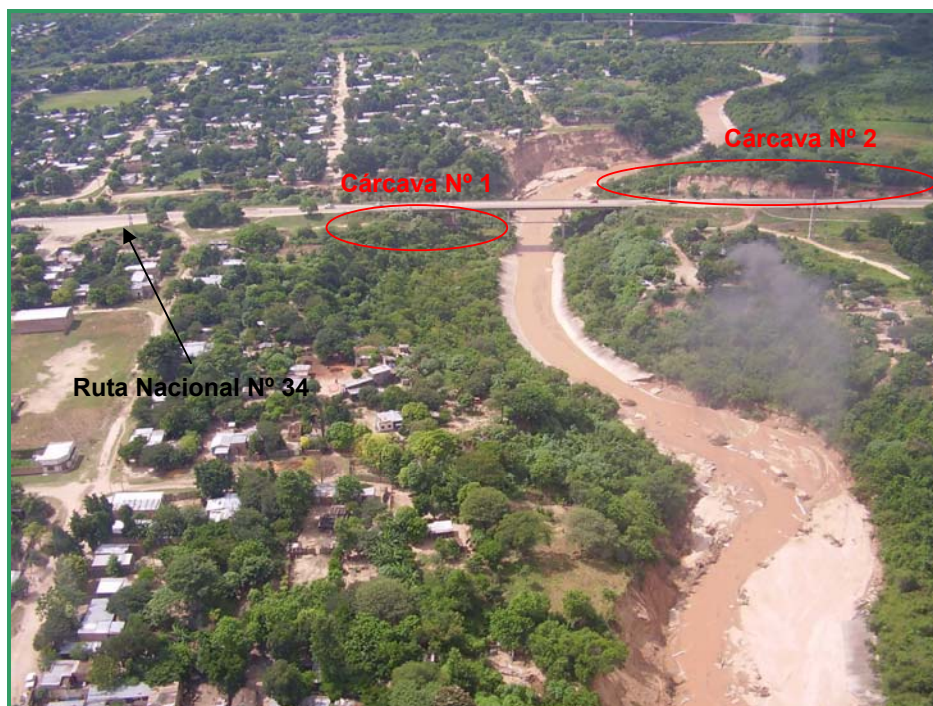
Otra situación registrada de magnitud considerable es la que se presenta a continuación, en la fotografía siguiente se indica la ubicación de dos cárcavas, ambas formadas producto del escurrimiento de las aguas colectadas en barrios asentados en las márgenes del río Tartagal.

En primer instancia se analizará la cárcava indicada en la fotografía anterior como Cárcava N° 1.

Esta cárcava se ubica en la intersección del río Tartagal y la Ruta Nacional N° 34, en su margen izquierda, y hacia el oeste de la Ruta Nacional N° 34, en el Barrio Fátima. En el plano de la ciudad de Tartagal siguiente se detalla la posición de la cárcava en análisis.

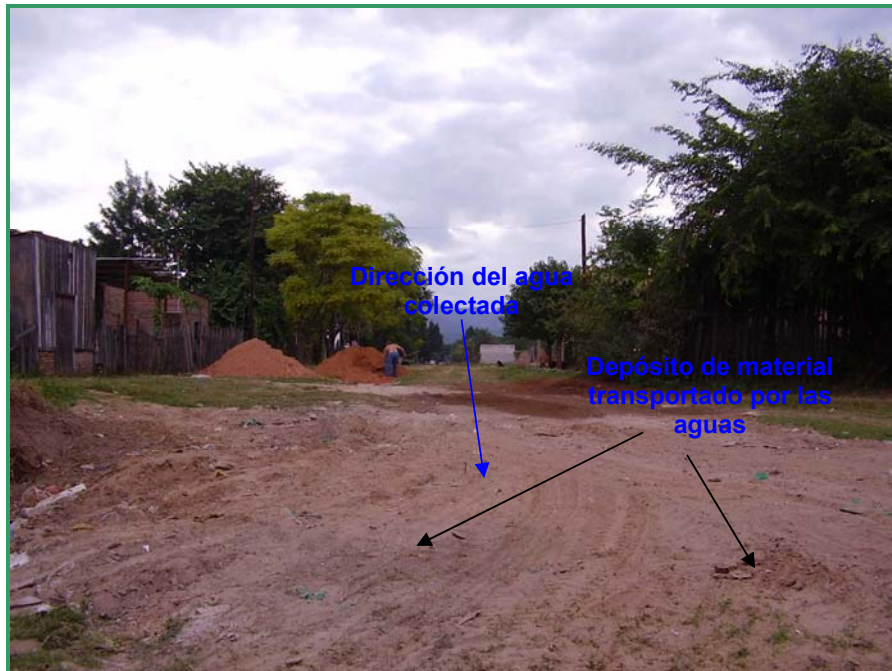
La foto de arriba muestra la calle 13 de Junio del Barrio Fátima colectora de aguas procedente de distintas calles, obsérvese la cantidad de material depositado producto del transporte de las aguas.

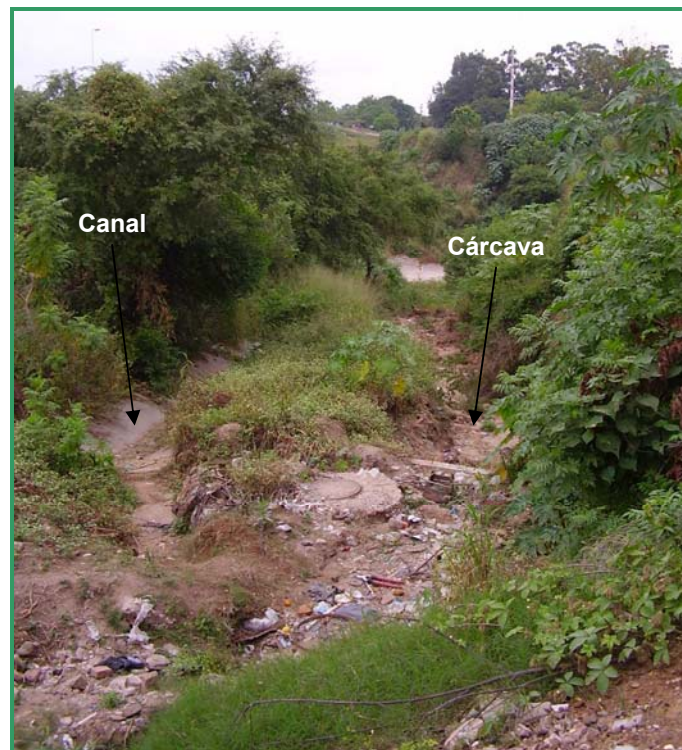
En la fotografía siguiente se observa la cabecera de la cárcava formada producto de la situación planteada, hacia la izquierda se observa el canal colector de aguas que son vertidas al río Tartagal.

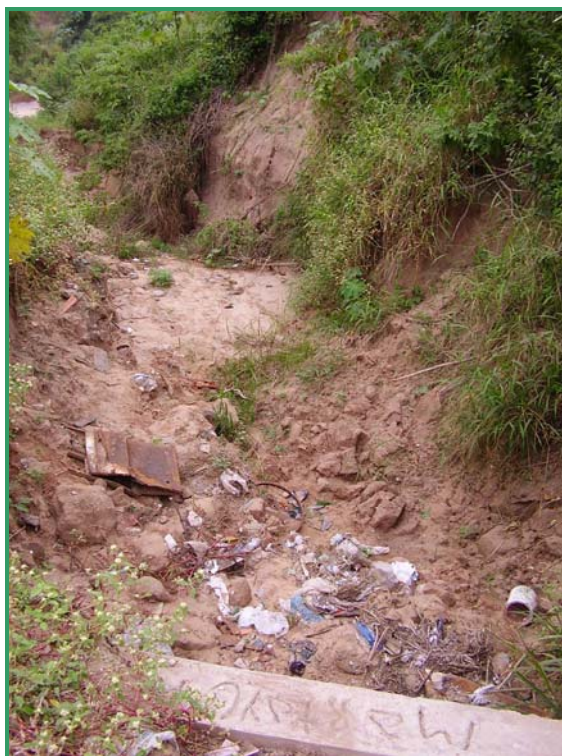
En la fotografía se observa detalle del proceso erosivo y la presencia de residuos, situación que se observó numerosas veces, en donde las cárcavas formadas se transforman en micro basurales.

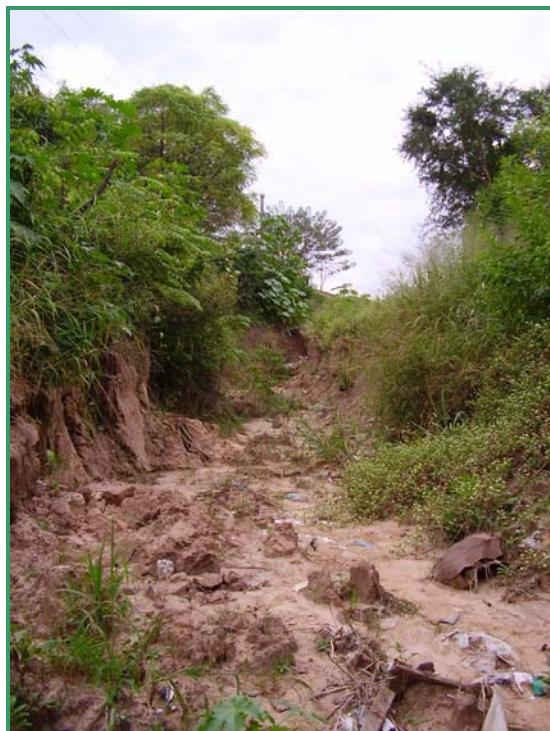
En la fotografía siguiente se observa la cárcava en detalle.

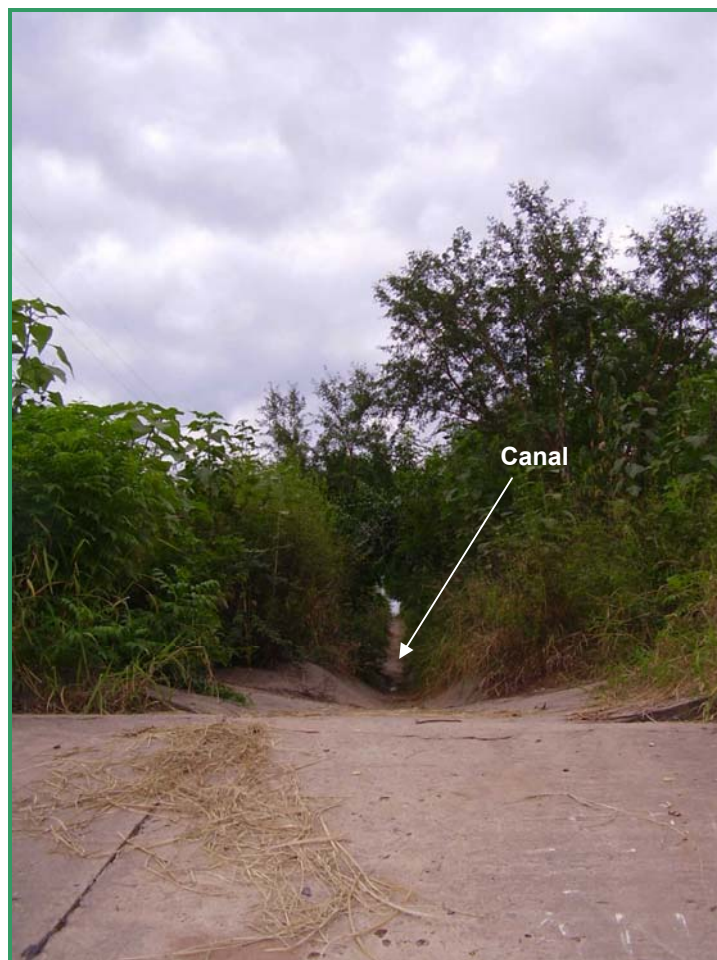
La fotografía de abajo permite tener una aproximación del desnivel del terreno, se observa el canal colector de aguas en su intersección con la canalización del río Tartagal, y aguas arriba del canal puede apreciarse la pendiente del terreno, situación que favoreció la formación de la cárcava que se encuentra paralela al canal.

Esta cárcava posee aproximadamente 150 m de longitud, la pendiente desde la cabecera de la cárcava hasta su intersección con el río Tartagal es aproximadamente del 7 %, siendo una pendiente erosiva de magnitud considerable, la cárcava presenta un proceso avanzado de erosión retrocederte y la misma se ha convertido actualmente en un microbasural ilegal.

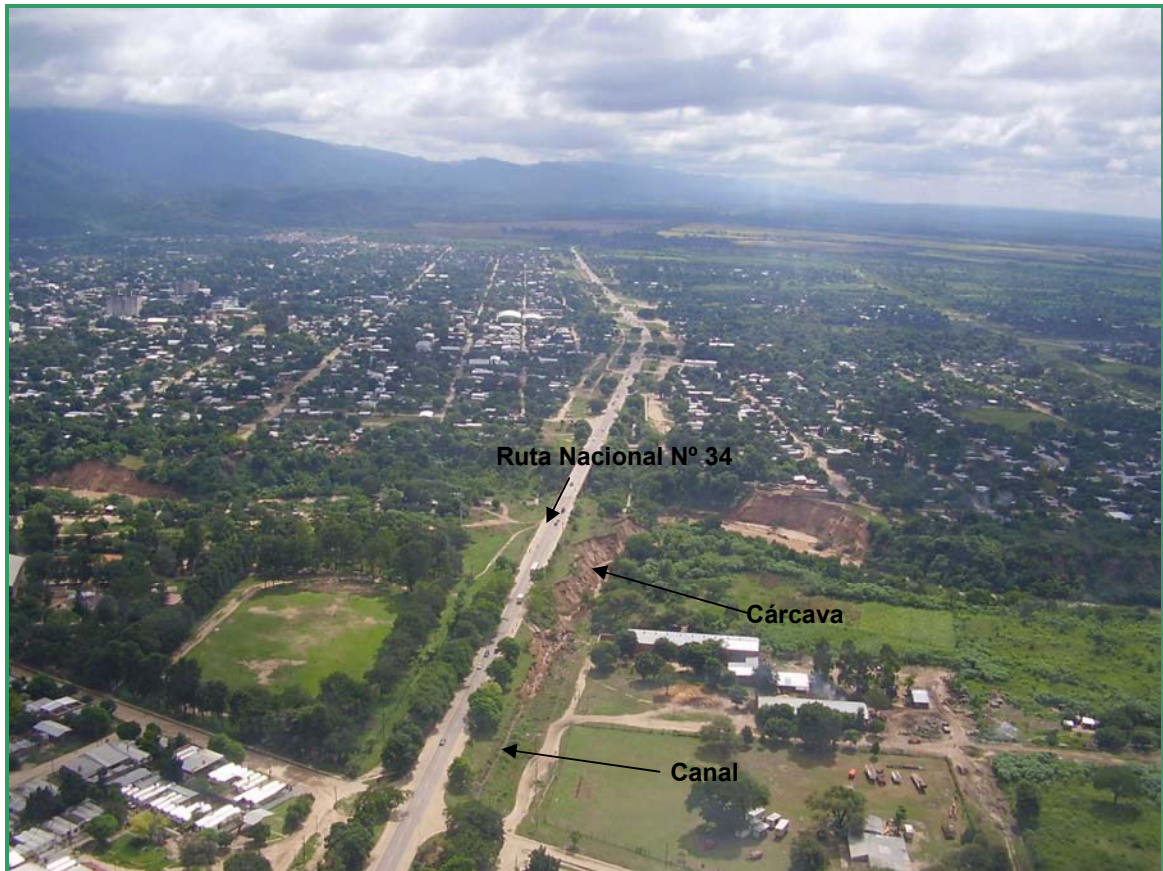
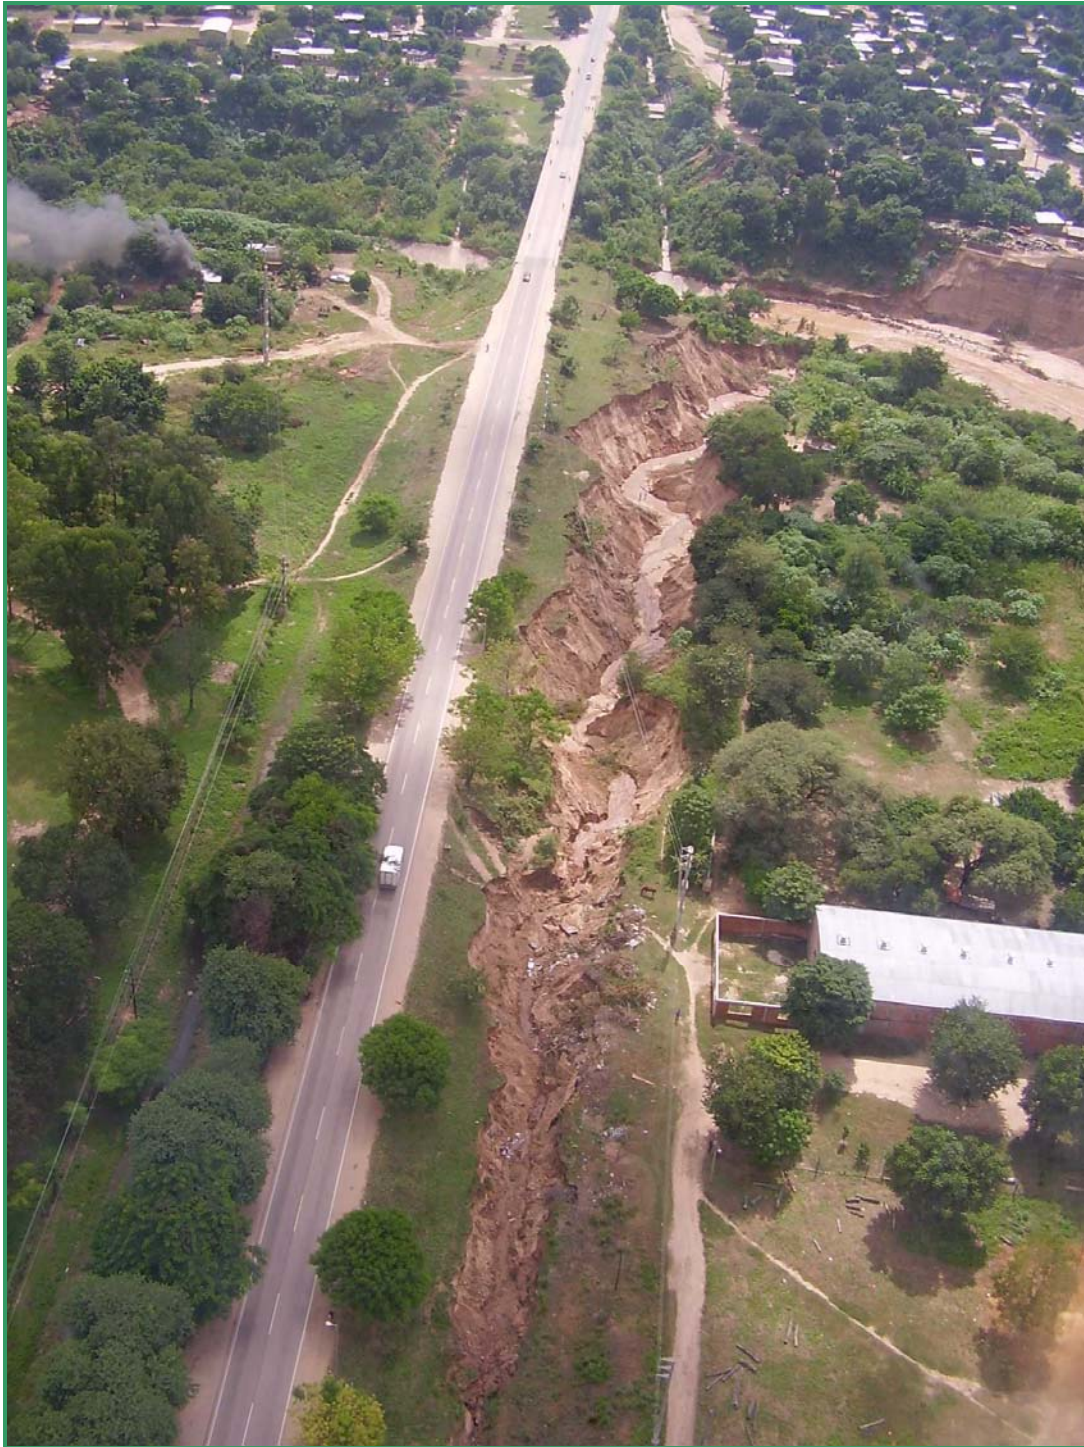
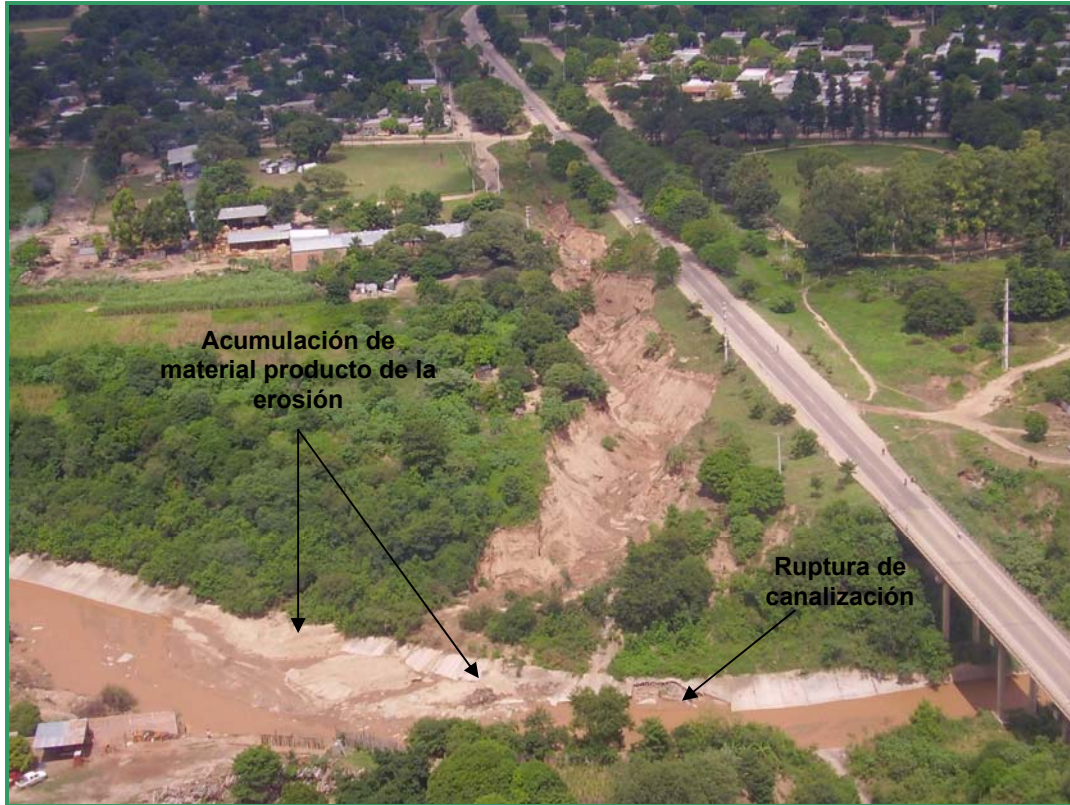
Las fotografías aéreas muestran claramente la magnitud del proceso erosivo y del estado de avance al de la cárcava. La formación de la misma se debe a una situación similar a la cárcava anteriormente analiza.

La primer fotografía muestra el canal que colecta aguas de las calles de los barrios situados, tanto en la margen derecha como izquierda de la ruta nacional N° 34.

Se estima que producto de las precipitaciones, el volumen de escurrimiento de las aguas en las calles, su posterior concentración al canal, derivo en la formación de la cárcava que se observa en las fotografías.

El avance de la erosión es de magnitud realmente significativa, se estima que la longitud de la cárcava es de 600 m. y la profundidad alcanzaría los 20 m. en su desembocadura.

También se observa en las fotografías la cantidad de material transportado y depositado en el borde del canal del río Tartagal.
