***Análisis de la Situación Global del  
Municipio de Tartagal, Departamento San  
Martín.***

***Diagnóstico y Evaluación de la Cuenca del  
Río Tartagal y área de influencia.  
Municipalidad de Tartagal***

***Año 2006.***

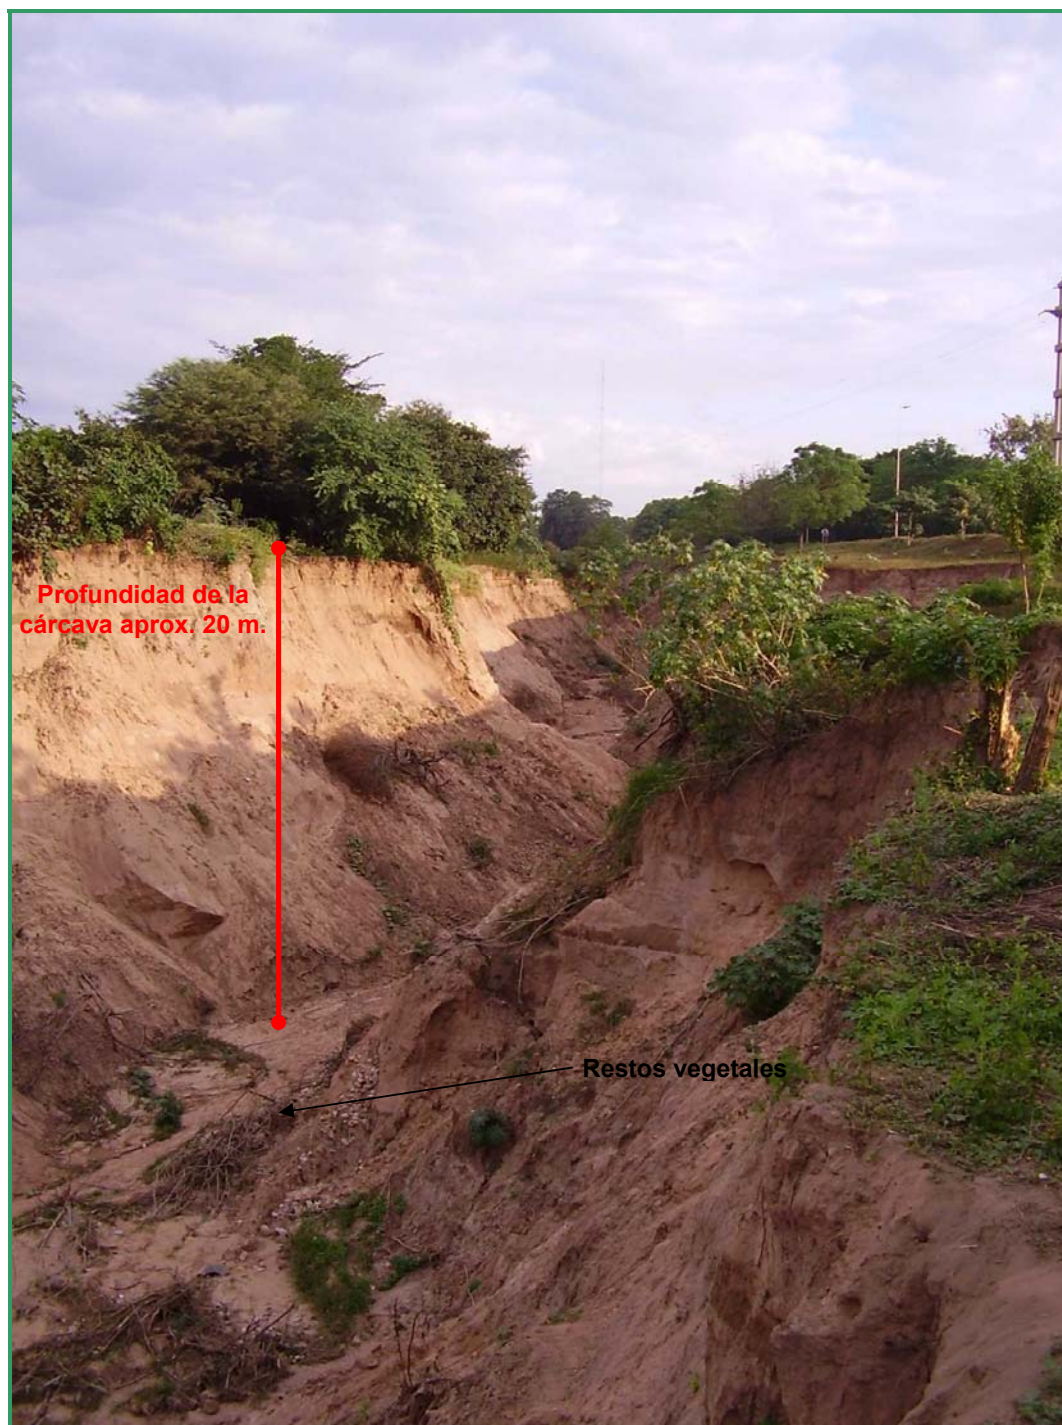
En la foto siguiente se observa el estado del proceso de erosión retrocedente, la profundidad de la cárcava y restos vegetales desprendidos producto del fenómeno erosivo.

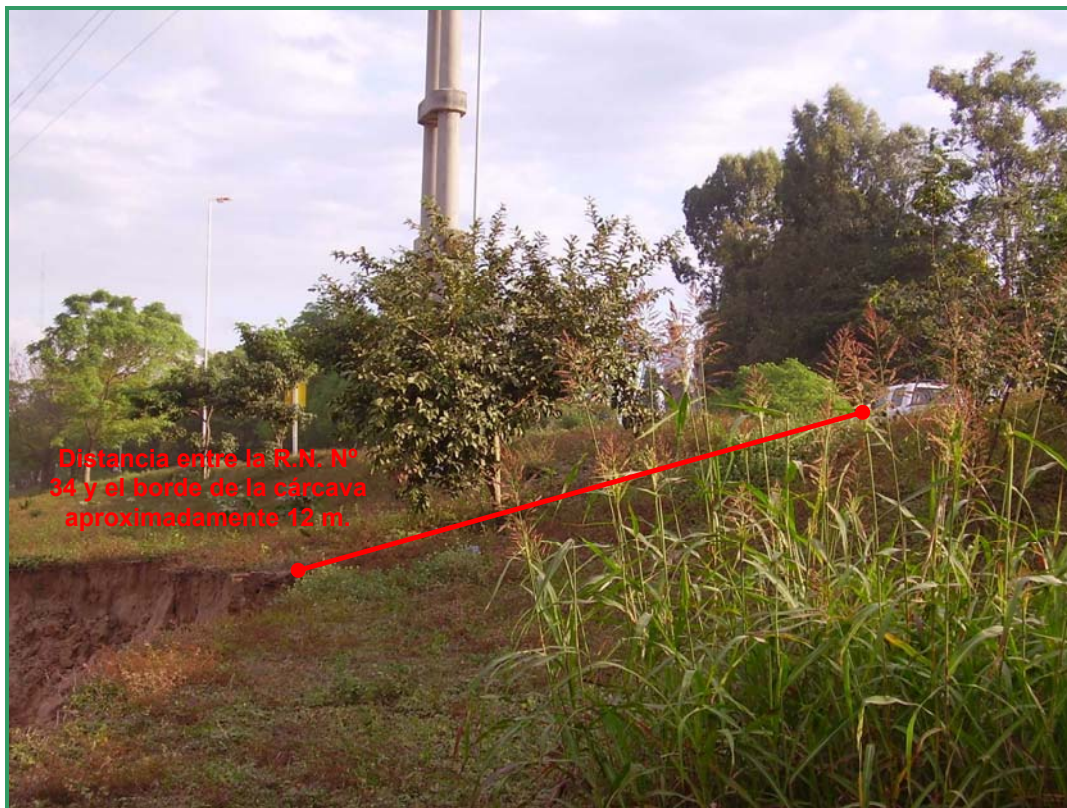
Como ya se indicó la cárcava en análisis se ubica paralela a la Ruta Nacional N° 34. Se registros que en varios sectores, la erosión en los taludes de la cárcava, se aproxima severamente a la Ruta Nacional N° 34, con los riesgo en la infraestructura implícita.

En las fotografías siguientes se detallan las distancias entre el borde de la cárcava y la Ruta Nacional N° 34.

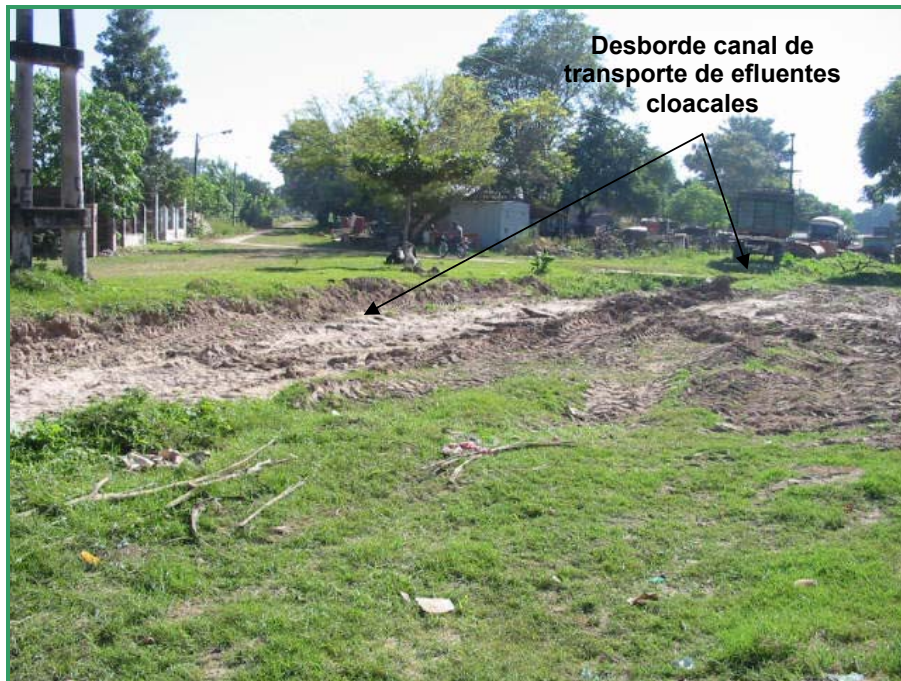
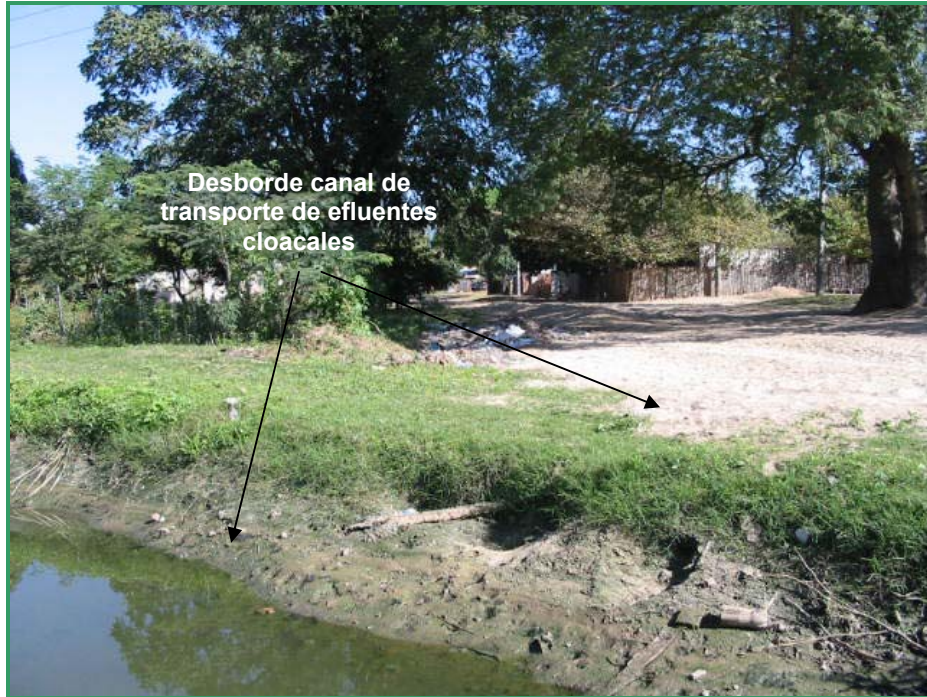
En la fotografía siguiente se observa la situación posterior al rebalse del canal de transporte de efluentes cloacales.

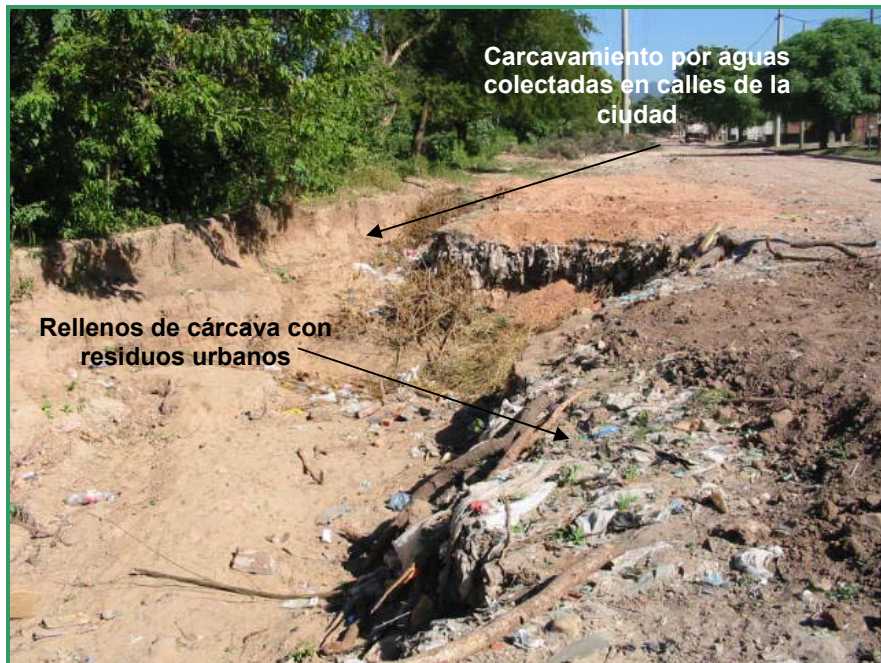
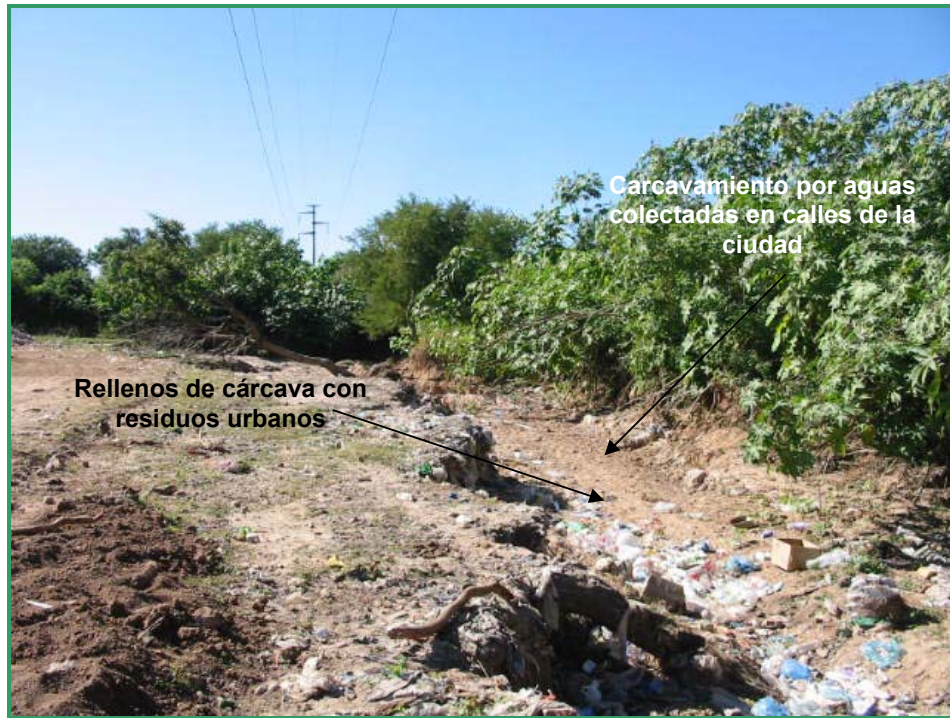
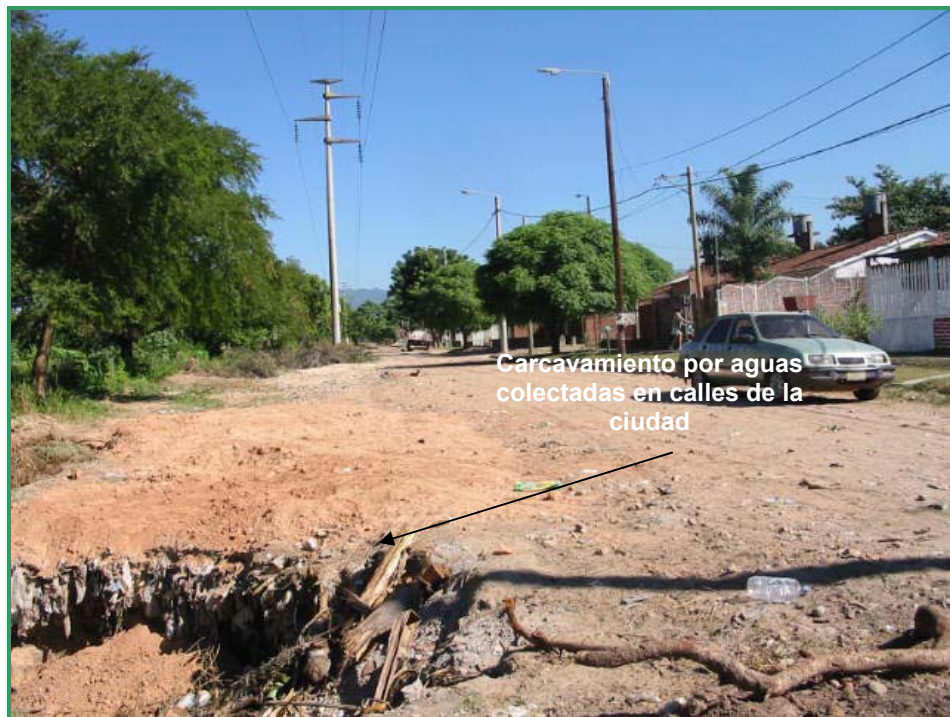
Obsérvese en la fotografía siguiente la cárcava formada producto de la situación planteada, a lo que se suma que la misma posteriormente fue rellenada con residuos urbanos.

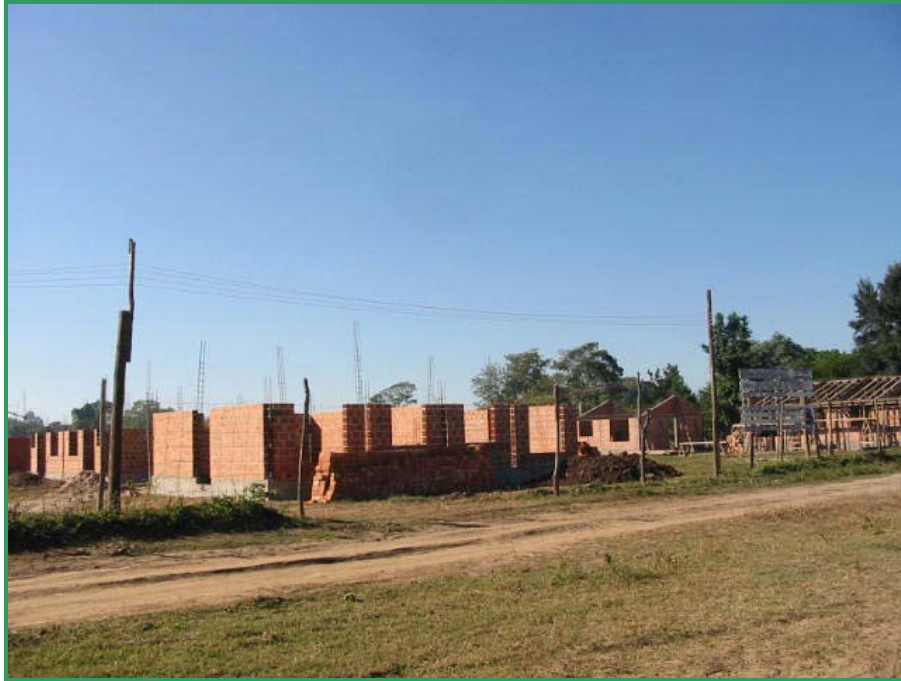
La siguiente situación crítica registrada está relacionada con la falta de planificación urbana, la construcción de un nuevo barrio denominado las 100 viviendas, según comentarios por gente de la zona, el mismo corre un riesgo severo de inundación dado que por ese sector durante las precipitaciones corría un volumen de agua considerable.

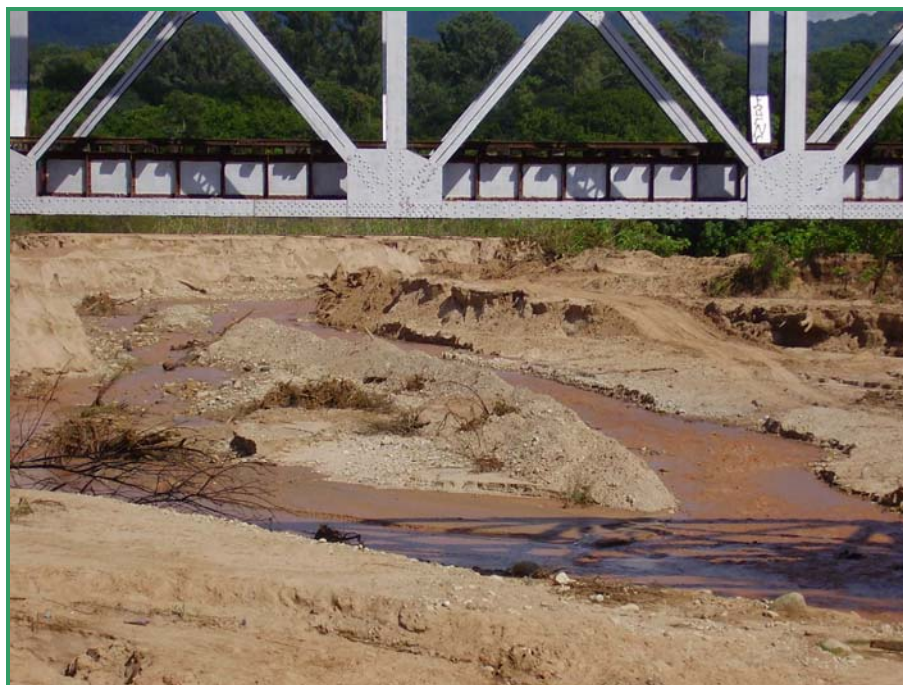
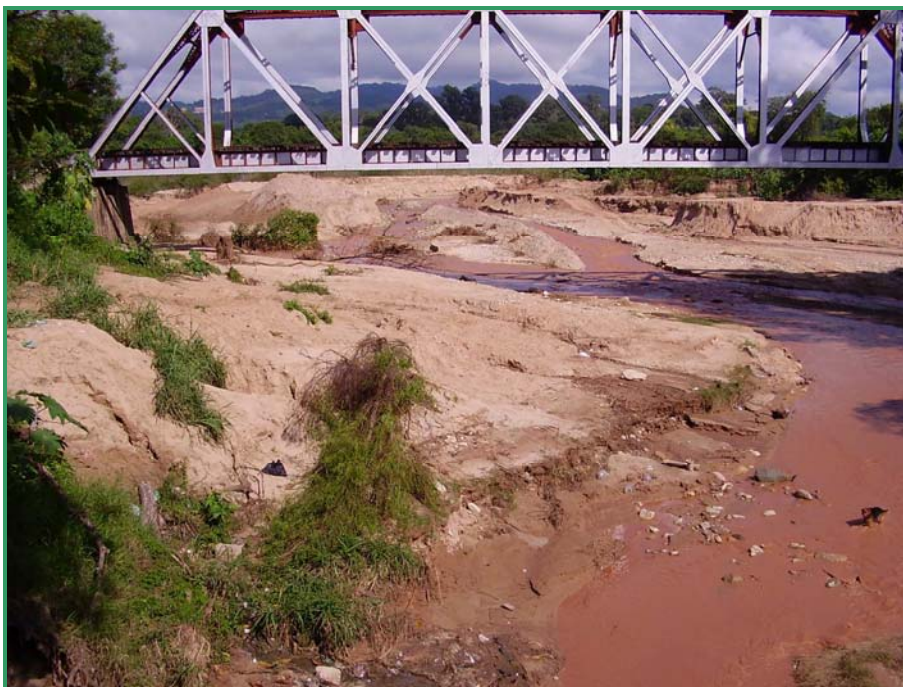
En la fotografía siguiente se observa el lecho del río Tartagal a la altura del puente ferrocarril, obsérvese la cantidad de material transportado en suspensión durante las crecidas del río.

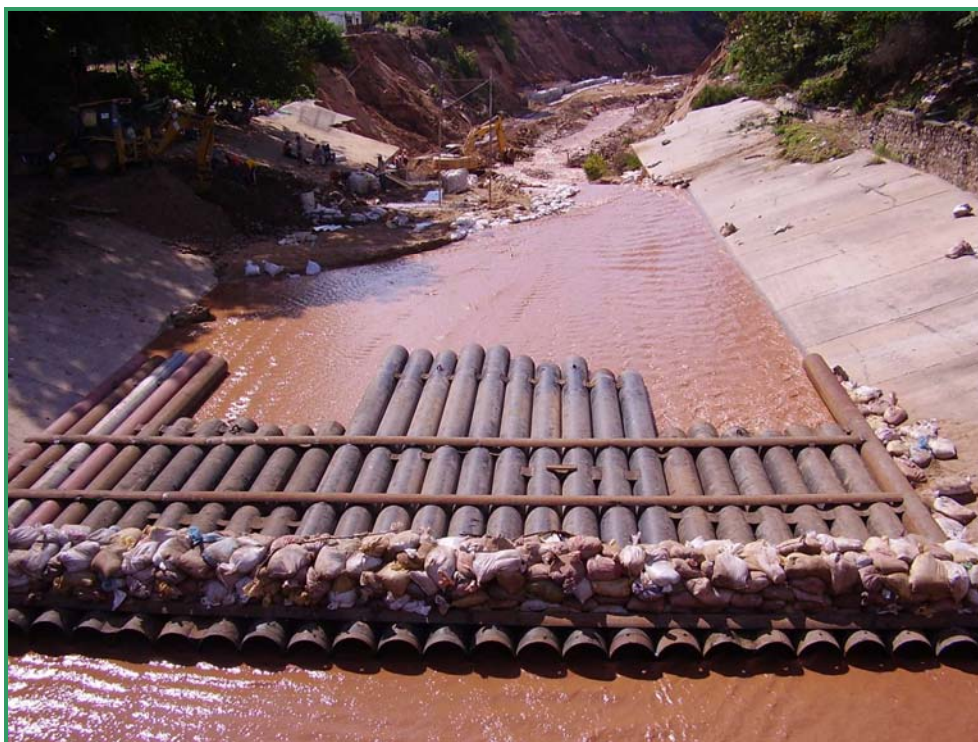
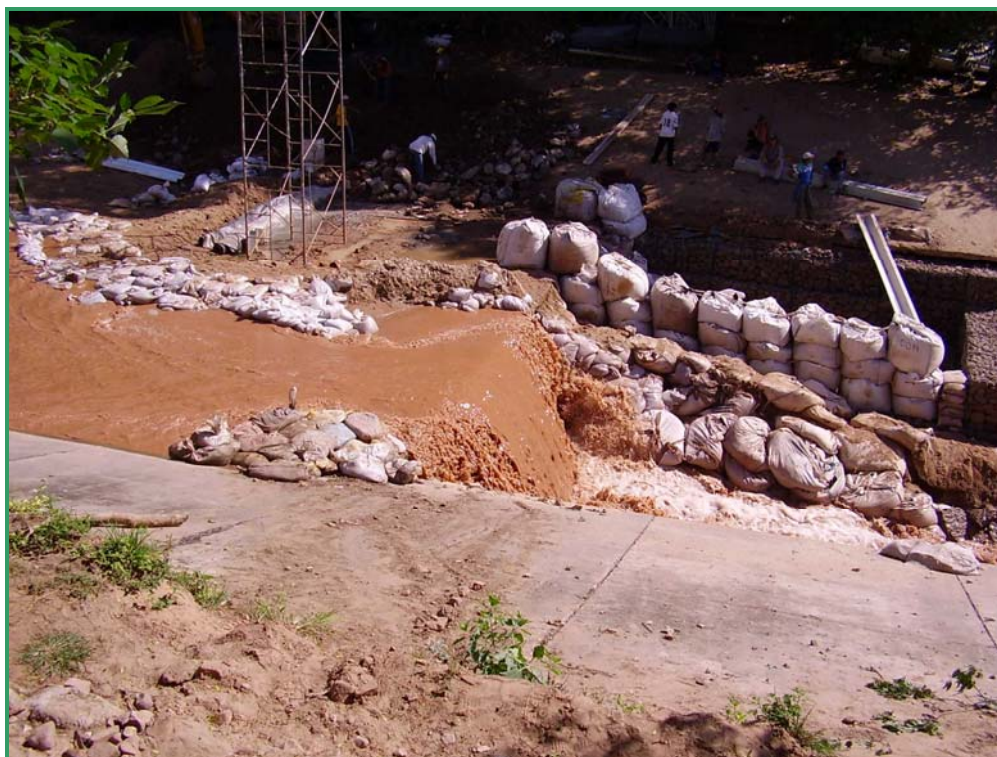
En las fotografías siguientes se observan algunas obras de emergencia ejecutadas posterior a las crecidas, corresponde a la altura del puente de la Av. Packham.

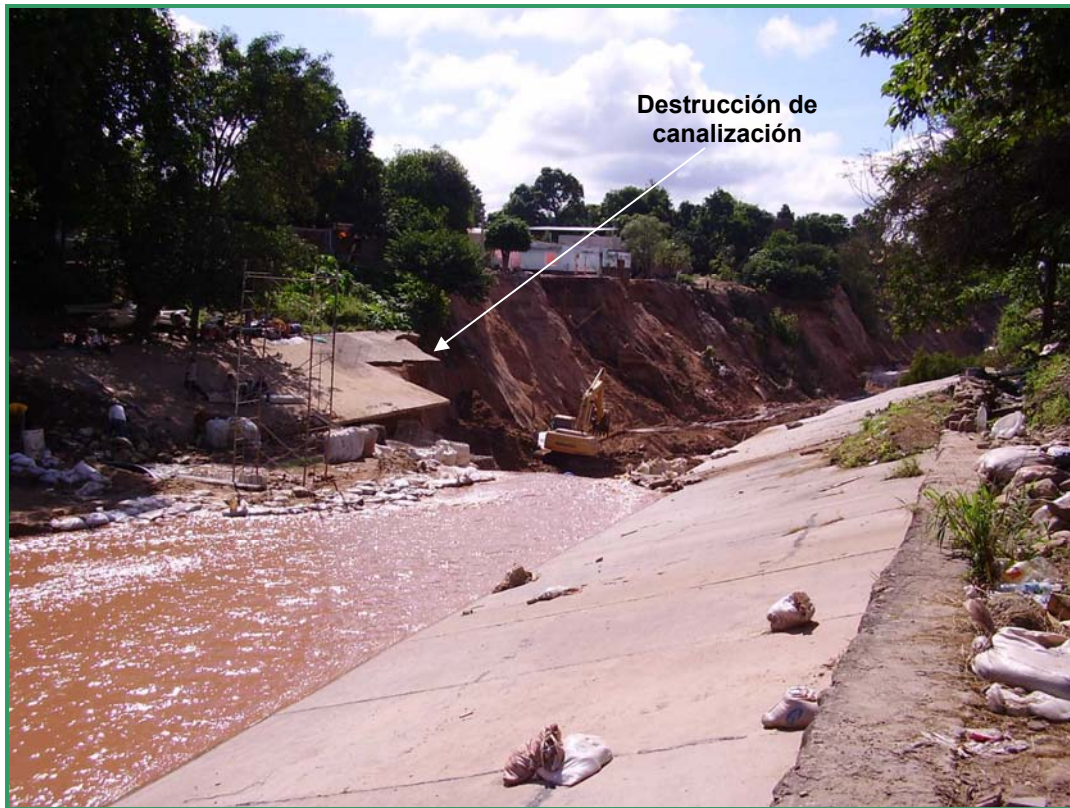
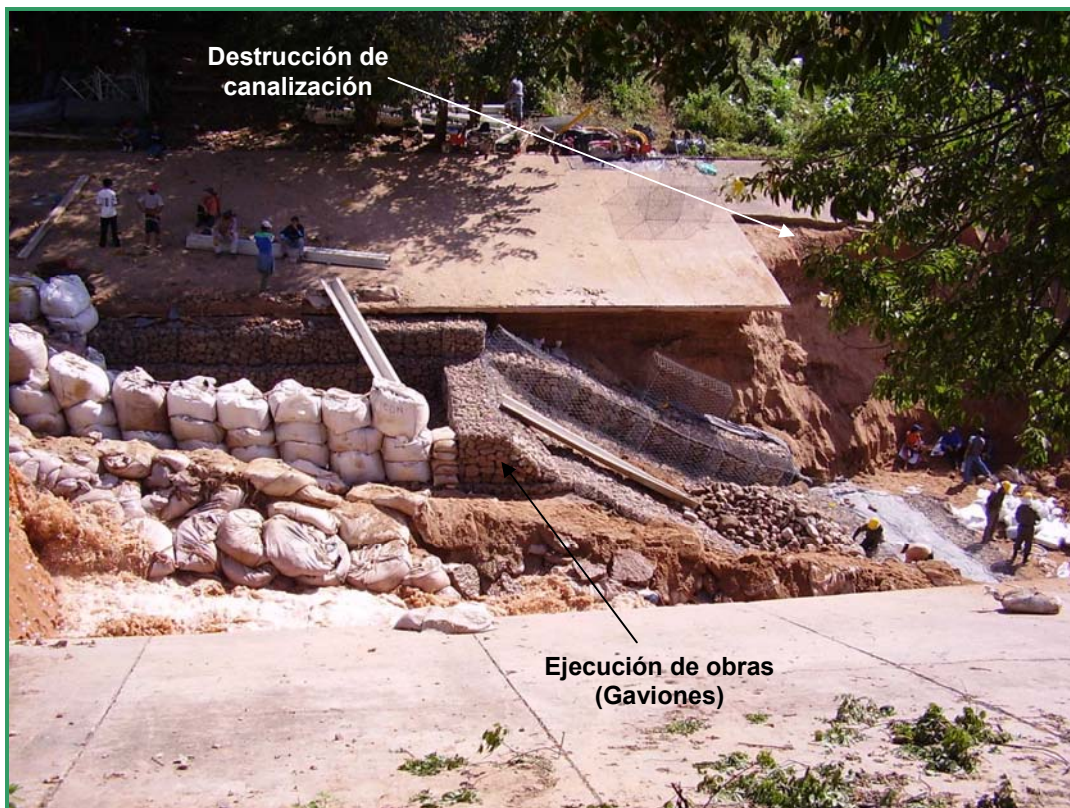
En la fotografía de abajo se observa la ruptura de la canalización y parte de las obras en ejecución aguas abajo del puente de la Av. Packham.

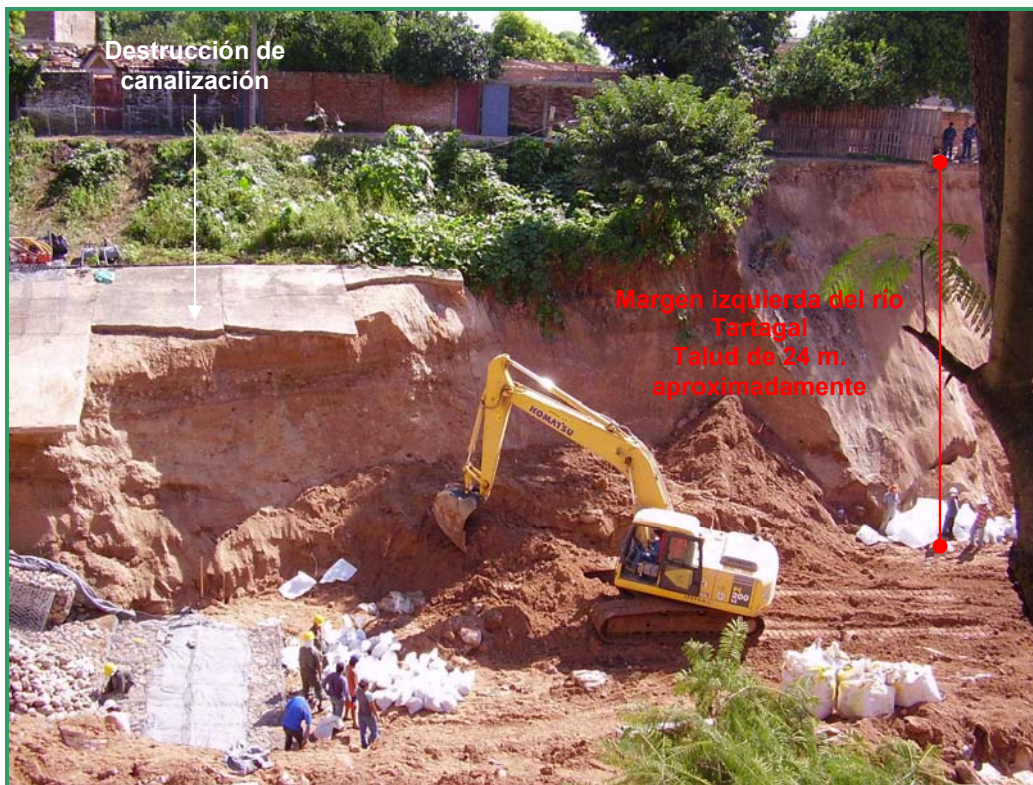
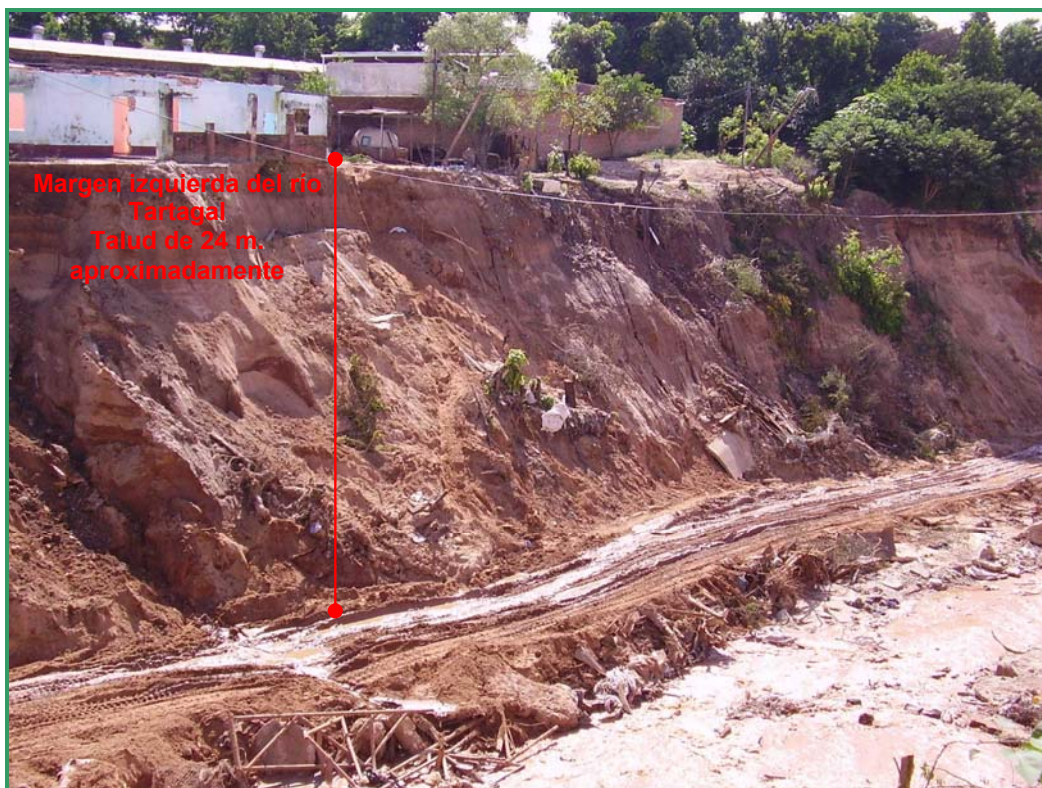
En la fotografía siguiente se observa la magnitud del poder erosivo de las aguas, no solo por la ruptura de la canalización, sino por los taludes resultantes del poder erosivo de las aguas en las márgenes del río Tartagal.

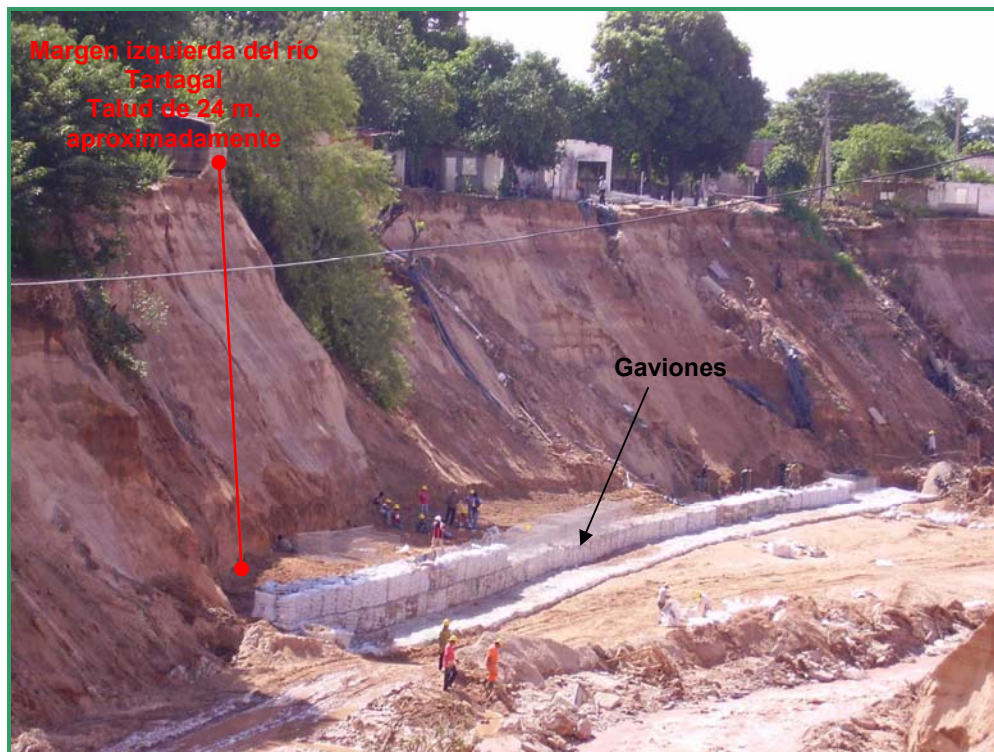
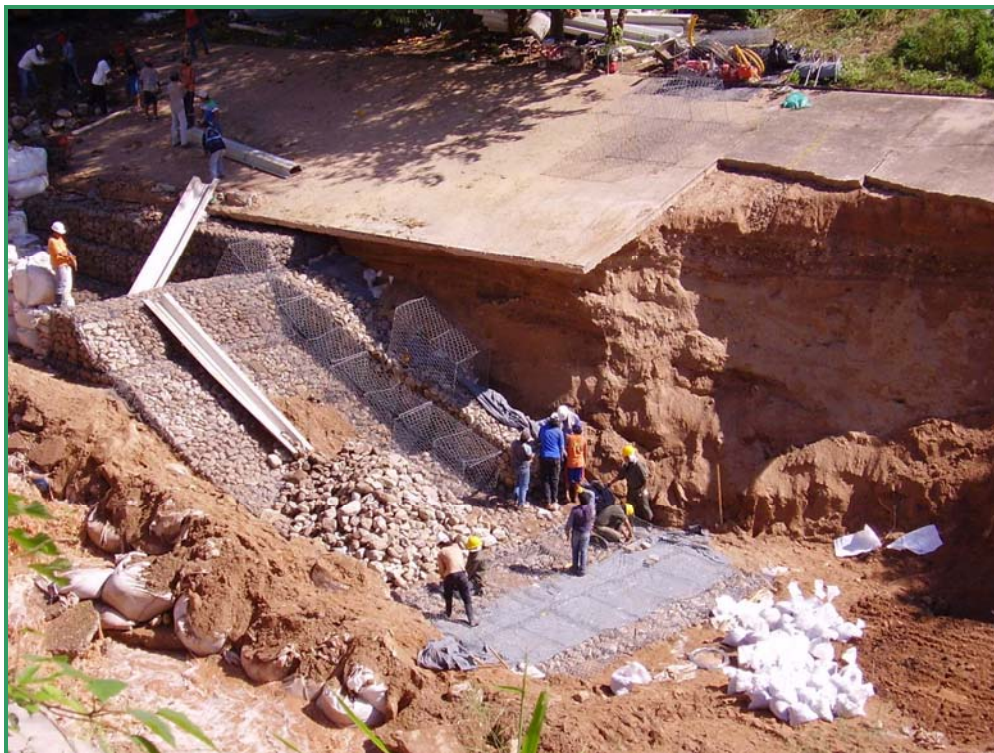
En esta fotografía se observa parte de las obras de armado de gaviones en el río Tartagal, cuya función es atenuar el poder erosivo de las aguas en las márgenes del río.

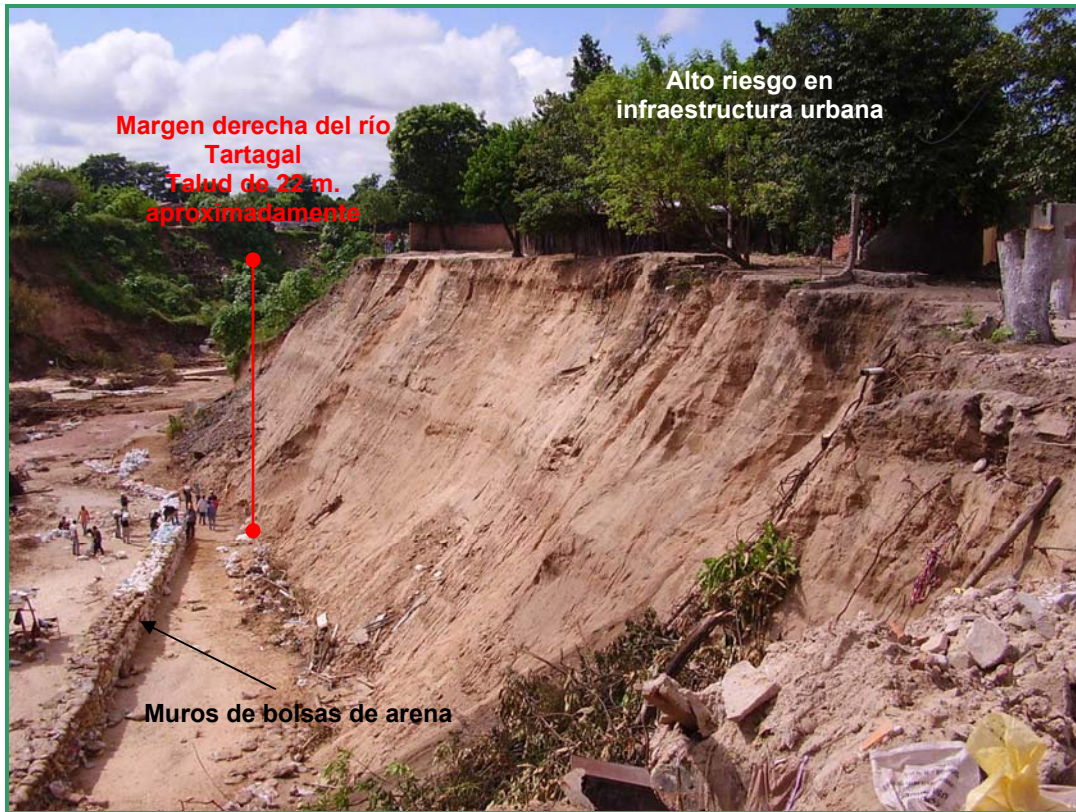
La fotografía siguiente corresponde a la margen derecha del río Tartagal, se puede observar los muros de bolsas de arena, el talud resultante de la erosión de las márgenes del río y la proximidad de las viviendas a la margen del río.

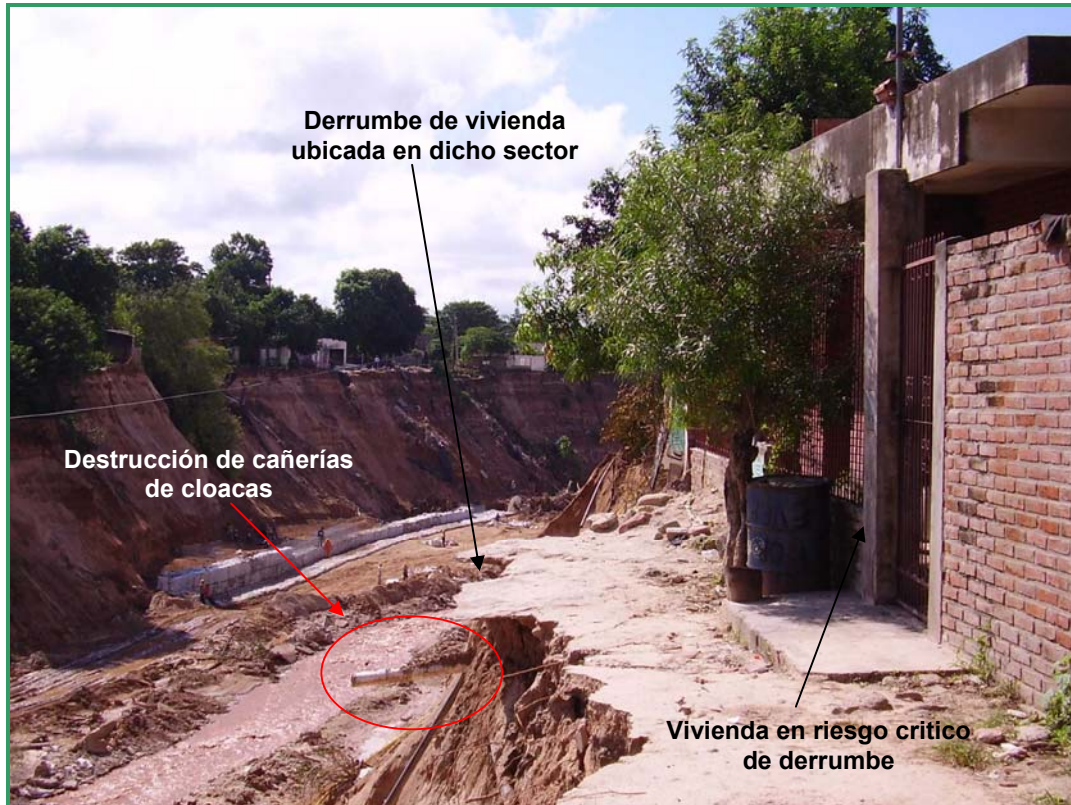
En la siguiente fotografía se observa la proximidad del borde del talud de la margen derecha del río Tartagal y un caño de cloaca destruido por el derrumbe.

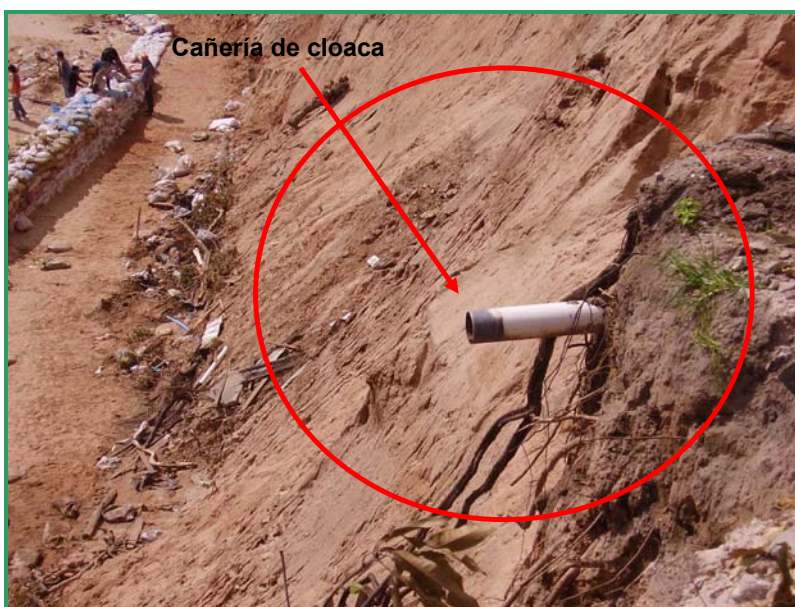
En la fotografía se observa un caño de cloaca que aparentemente derivaba sin ningún tipo de tratamiento al río Tartagal.

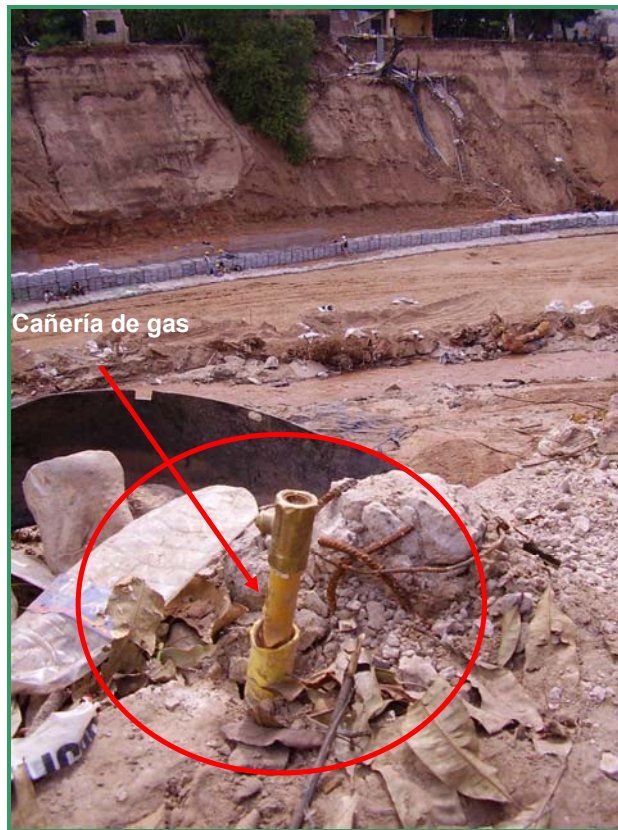
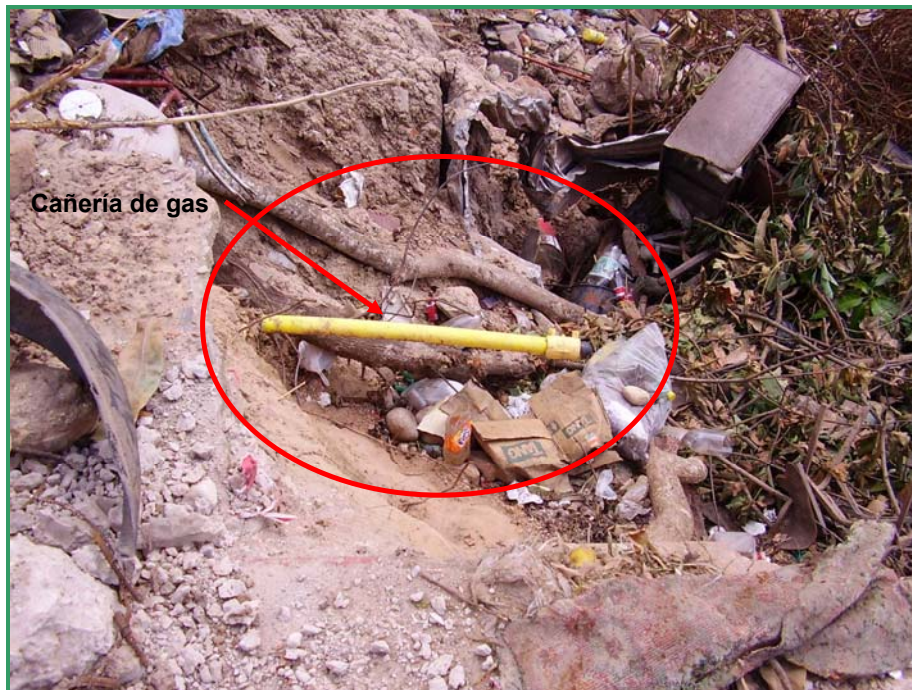
En las fotografías siguientes se observa la ruptura de cañerías de gas con el riesgo crítico implícito. No obstante se aclara que según comentarios el tendido de gas hacia dicho sector de las márgenes del río Tartagal habría sido anulado.

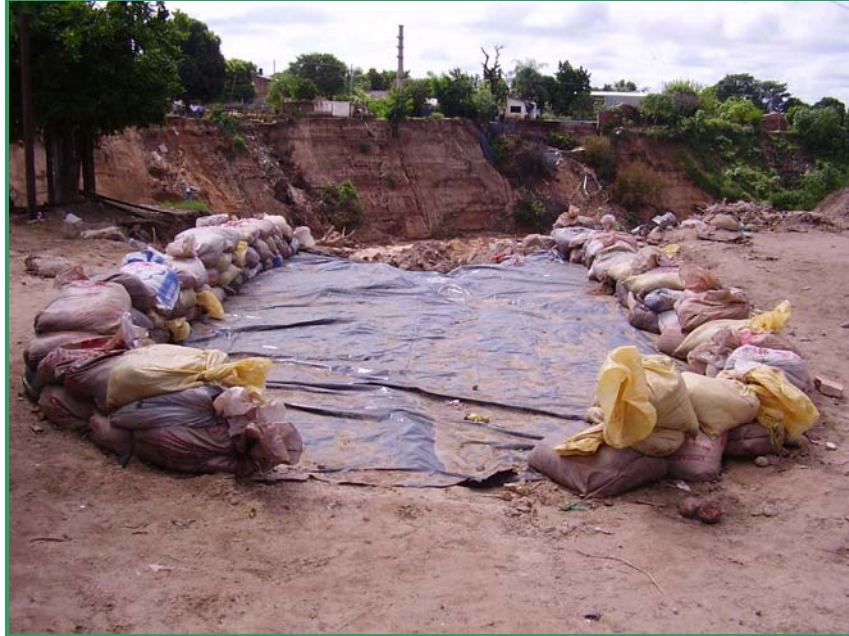
Producto de las intensas precipitaciones ocurridas, el caudal acumulado y transportado por las calles, generó también erosiones intensas. Ante la situación crítica se improvisaron pequeñas obras derivadoras de las aguas acumuladas en las calles y orientadas hacia el río Tartagal, esta situación incrementó y aceleró el procesos erosivos de las márgenes del río Tartagal.

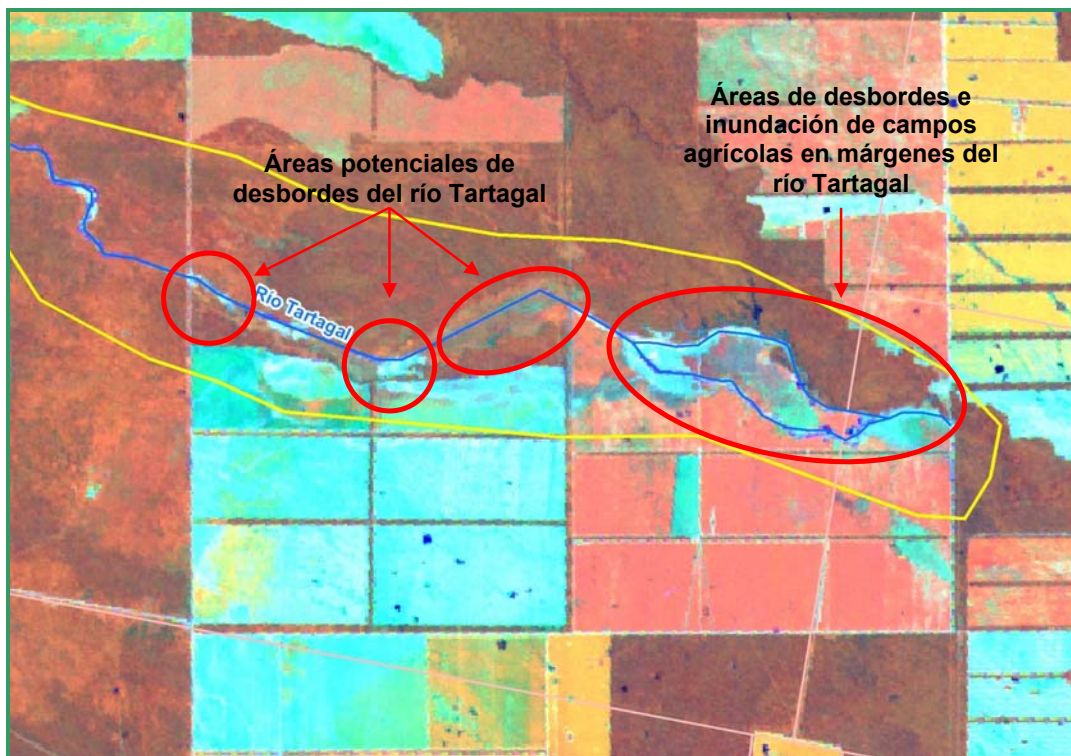
Dada la intransitabilidad de los caminos de acceso a la cuenca baja no pudo relevarse puntualmente dicha área. No obstante se observa en imágenes satelitales de fecha 30/01/06, que no se observan situaciones críticas a excepción de la inundación de algunos campos como se observa en la captura siguiente. Se estima que la situación mas crítica en este sector de la cuenca es la indica, y se estima que el proceso erosivo se intensificó mas en el lecho del cauce y en menor intensidad en las márgenes del mismo, no obstante debería efectuarse un relevamiento puntual del área.

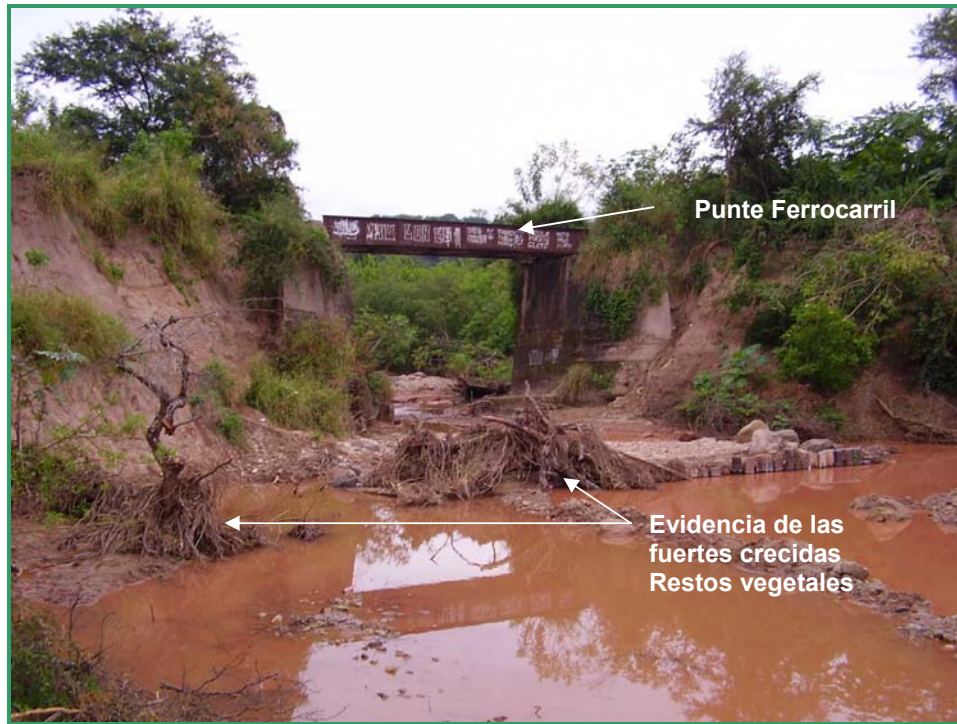
Las reiteradas crecientes del arroyo concluyeron en la erosión del cauce, ruptura de obras civiles y corte de caminos. En la fotografía siguiente se presenta una idea de la magnitud de las crecidas.

La fotografía indicada, fue tomada desde un camino de tierra no consolidado que fue destruido por las crecidas y reacondicionado para su tránsito temporario.

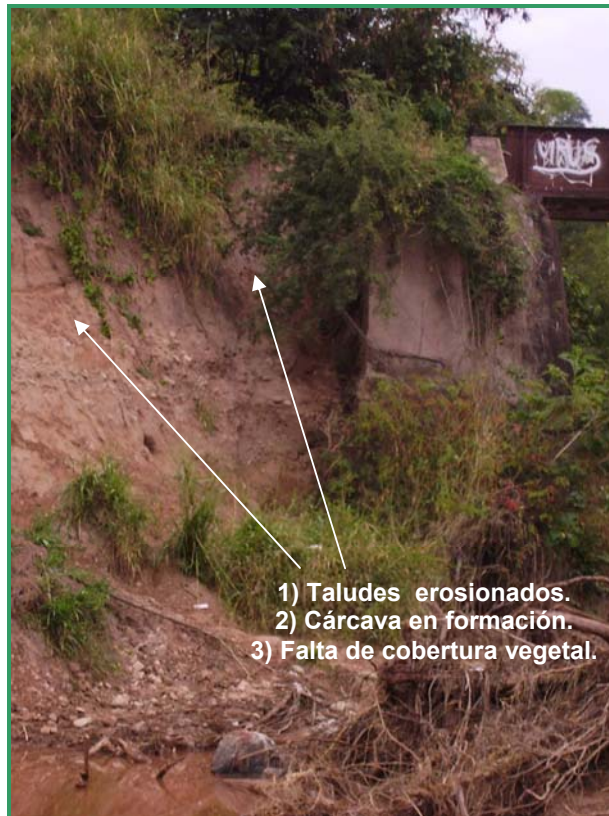
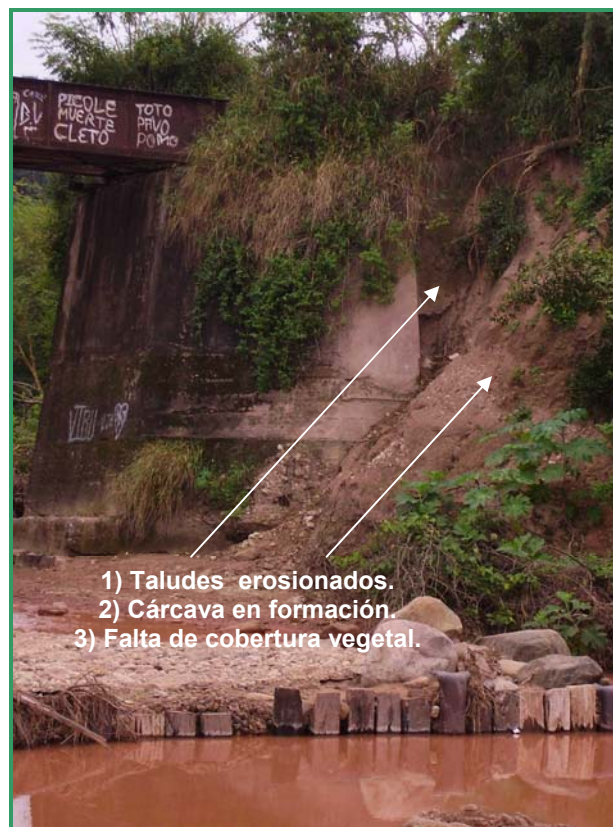
En los extremos del puente ferrocarril, se evidencian procesos erosivos en los taludes del mismo.

La erosión en las laderas paralelas al puente se transforma en un riesgo de ruptura y posterior caída del mismo. Dada abrupta pendiente de los taludes paralelos, y la falta de cobertura vegetal, la aceleración del proceso erosivo se evidencia claramente traduciéndose en un riesgo de colapso del puente ferrocarril, dado que se evidencia la formación de cárcavas en ambas márgenes.

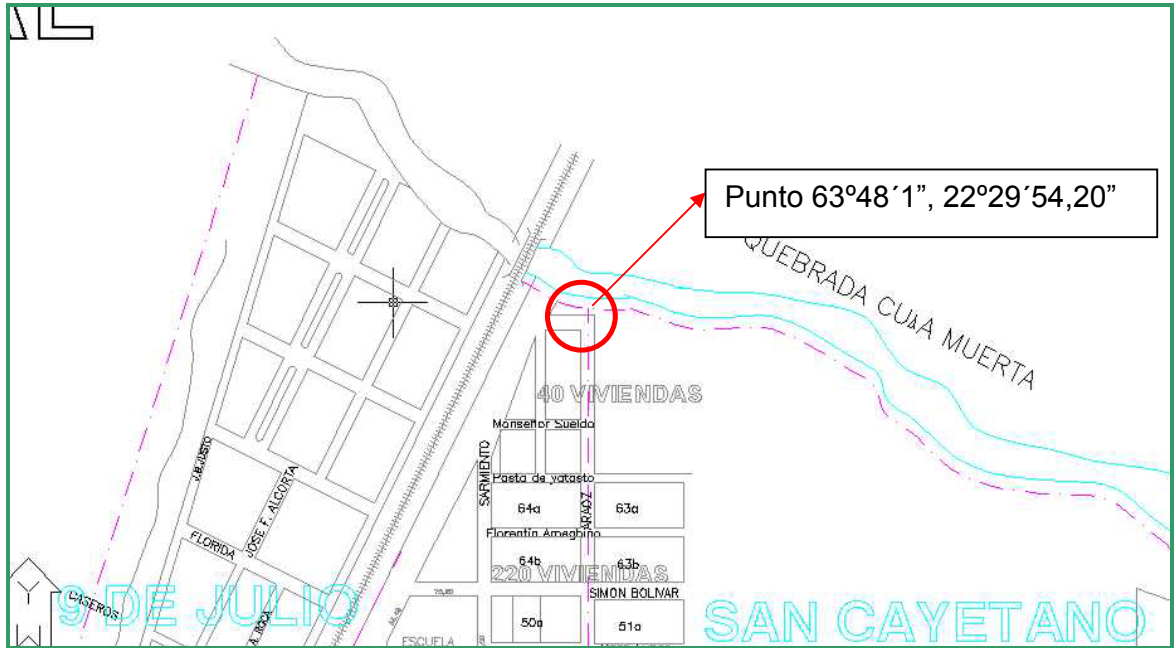
En el segundo punto de observación se registró una situación de riesgo severo donde la erosión de las márgenes del A° Cuña Muerta colocan en una situación de riesgo a las viviendas ubicadas en su margen derecha.

Esta zona de riesgo se ubica en la intersección de las 40 viviendas y el A° Cuña Muerta, en el punto de coordenadas  $63^{\circ}48'1''$ ,  $22^{\circ}29'54,20''$ . En este punto la distancia entre la esquina de la última vivienda construida y el arroyo es de 15 m., esta situación genera un riesgo de derrumbe en dicho vértice.

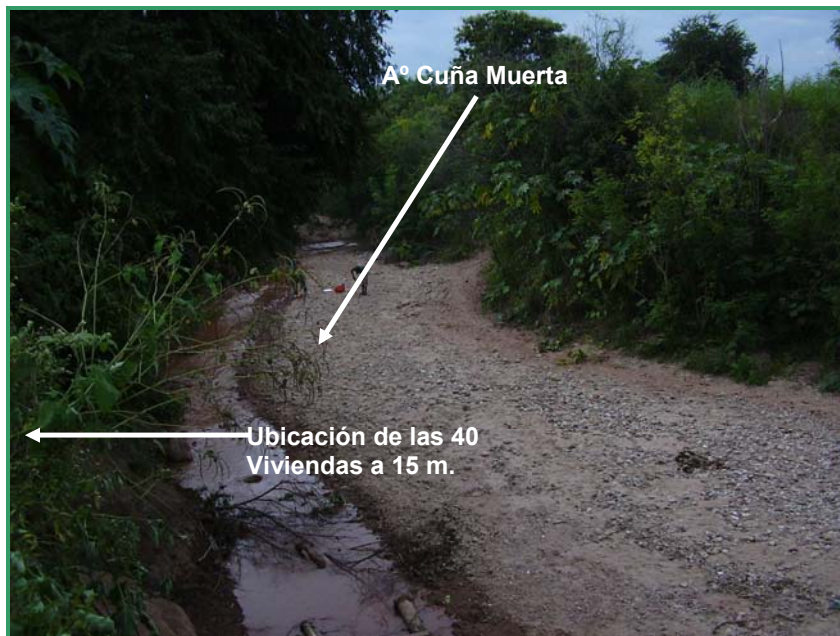
En la fotografía de abajo se observa el A° Cuña Muerta y en su margen derecha se ubican las viviendas pertenecientes al Barrio 40 Viviendas.
