***Análisis de la Situación Global del  
Municipio de Tartagal, Departamento San  
Martín.***

***Diagnóstico y Evaluación de la Cuenca del  
Río Tartagal y área de influencia.  
Municipalidad de Tartagal***

***Año 2006.***

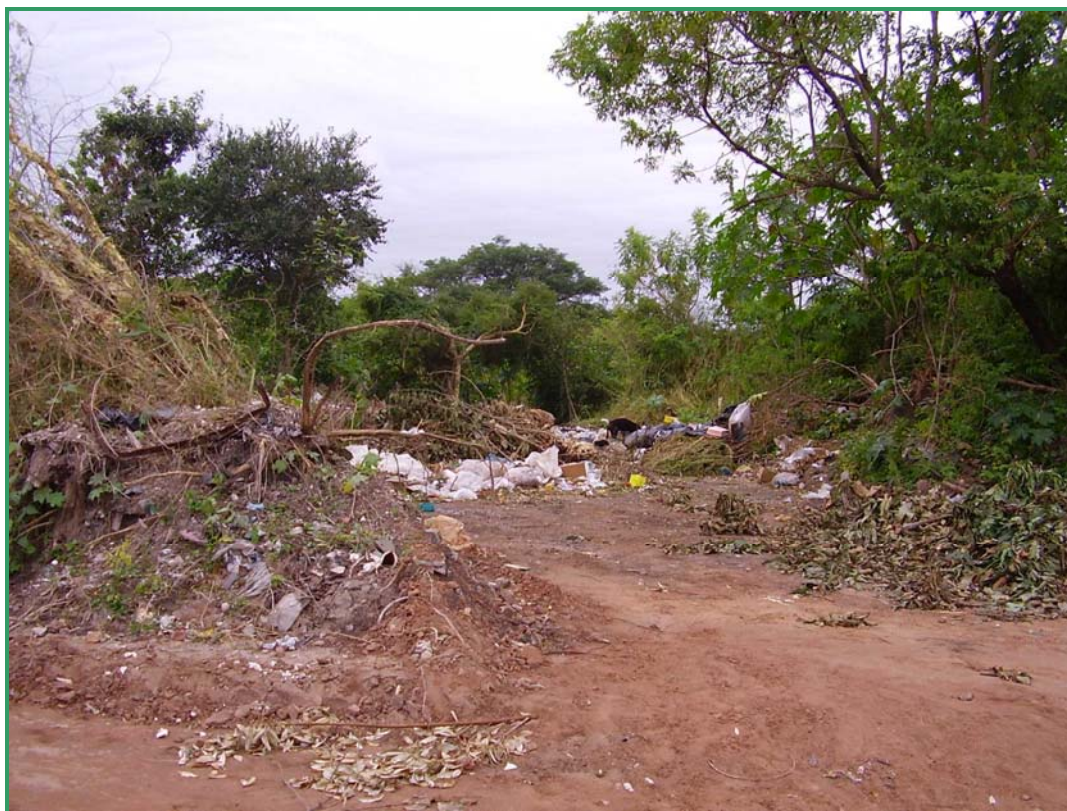
También se identificó en esta área la disposición de residuos sólidos urbanos ilegal. Estos microbasurales próximos a cursos de agua se registraron en todos los cursos de agua evaluados.

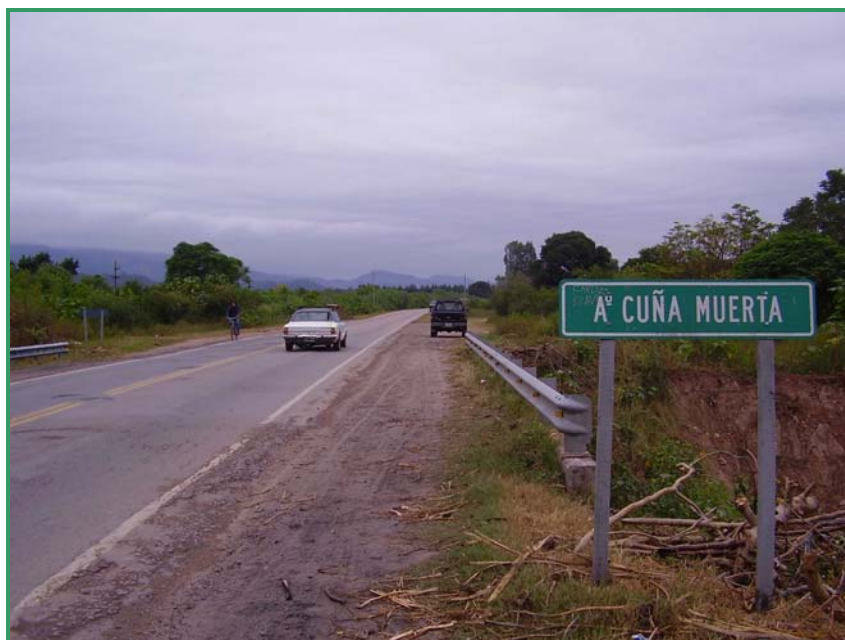
La tercer zona evaluada, se encuentra en la intersección del arroyo en cuestión y la R.N. N° 34.

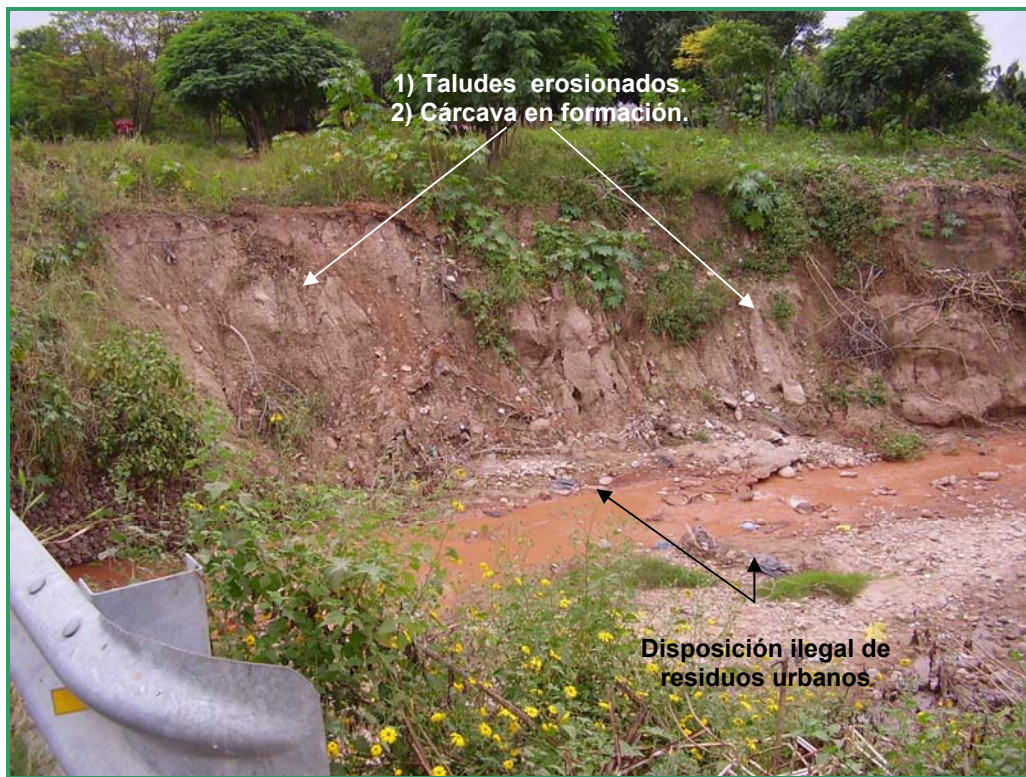
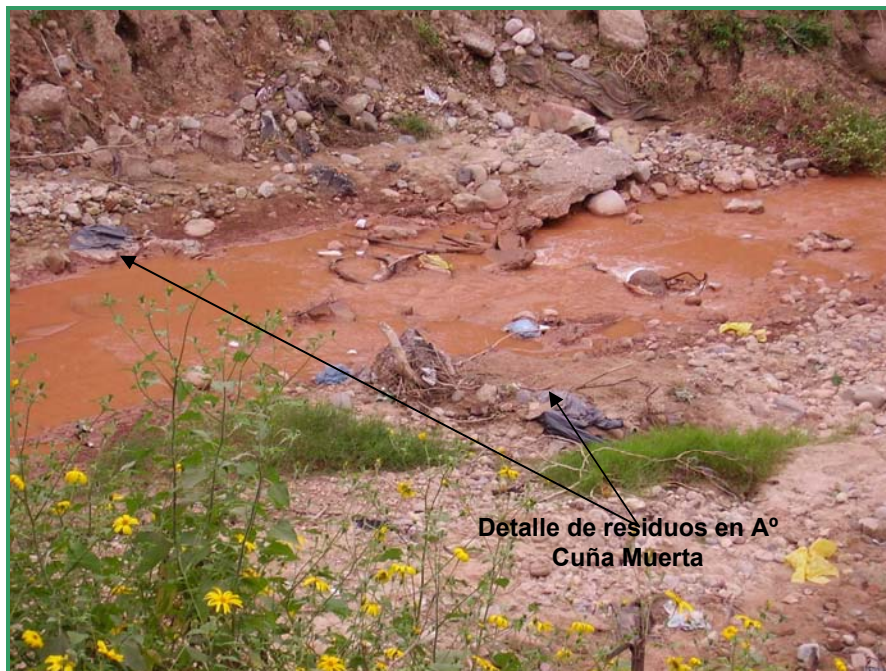
Hacia el este de la ruta, sobre el A° Cuña Muerta se evidenció la disposición ilegal de residuos, y procesos erosivos en las márgenes y lecho del cauce.

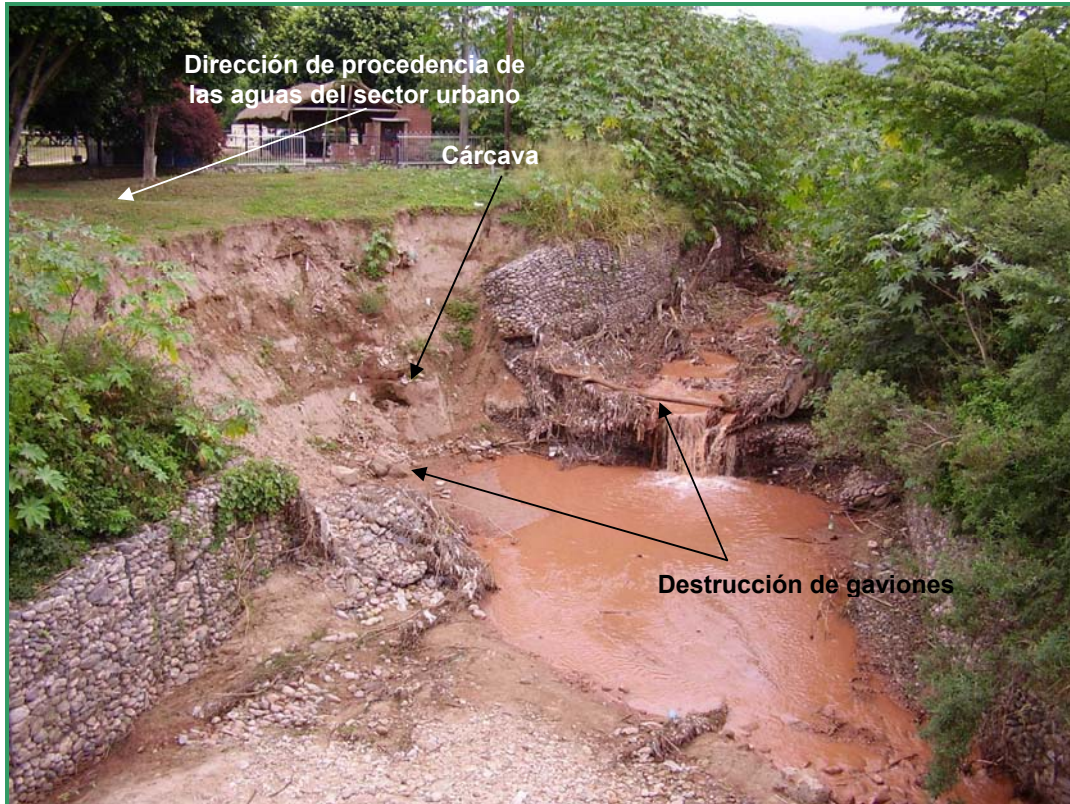
Hacia el oeste de la ruta, se identificó la ruptura de gaviones producto de las crecidas del A° Cuña Muerta y en mayor medida por las aguas que desaguan en este arroyo procedentes de sector urbano.

El volumen de aguas que se vierten a este arroyo proveniente del sector urbano, generaron un proceso erosivo considerable, que sumando a la crecidas se tradujo en la ruptura de obras como los gaviones que se indican en la fotografía siguiente.

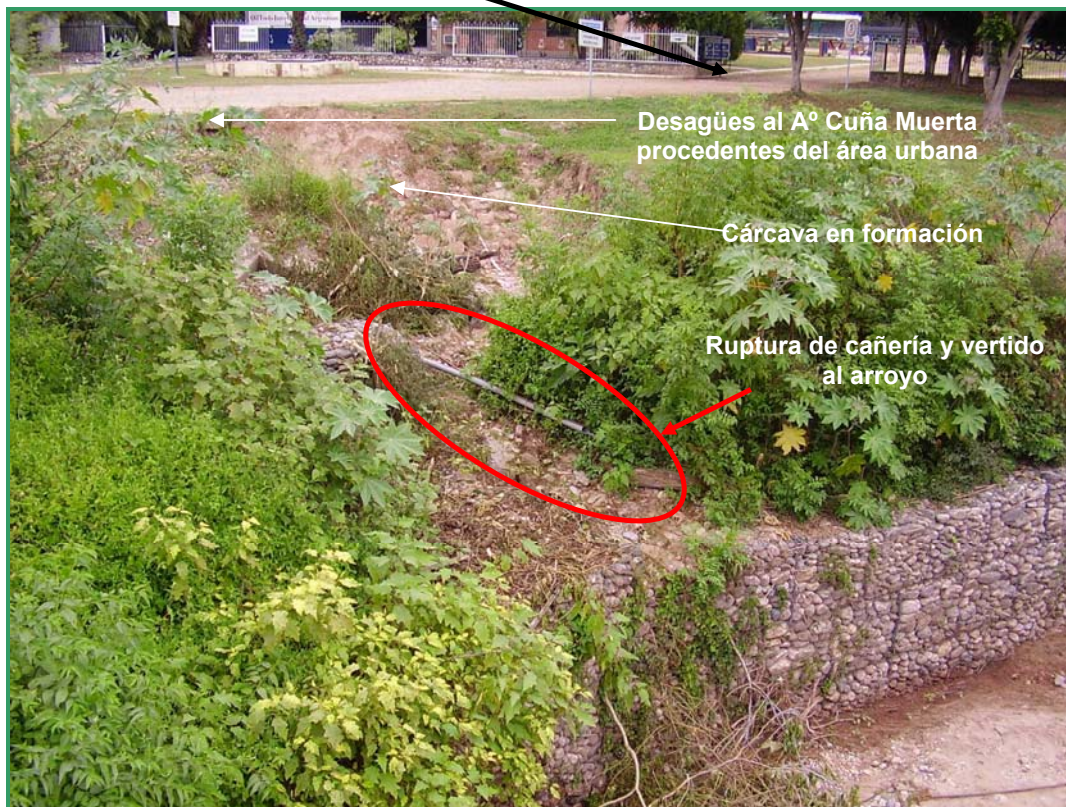
En la fotografía siguiente se observa lo planteado, no solo los desagües que derivan sin canalización ni manejo de dicho caudales en el arroyo, si no también la ruptura de caños de transporte de agua, que dado el tiempo que llevan vertiendo agua ya generaron una pequeña cárcava en las márgenes derechas del arroyo.

Dirección de procedencia de las aguas del sector urbano

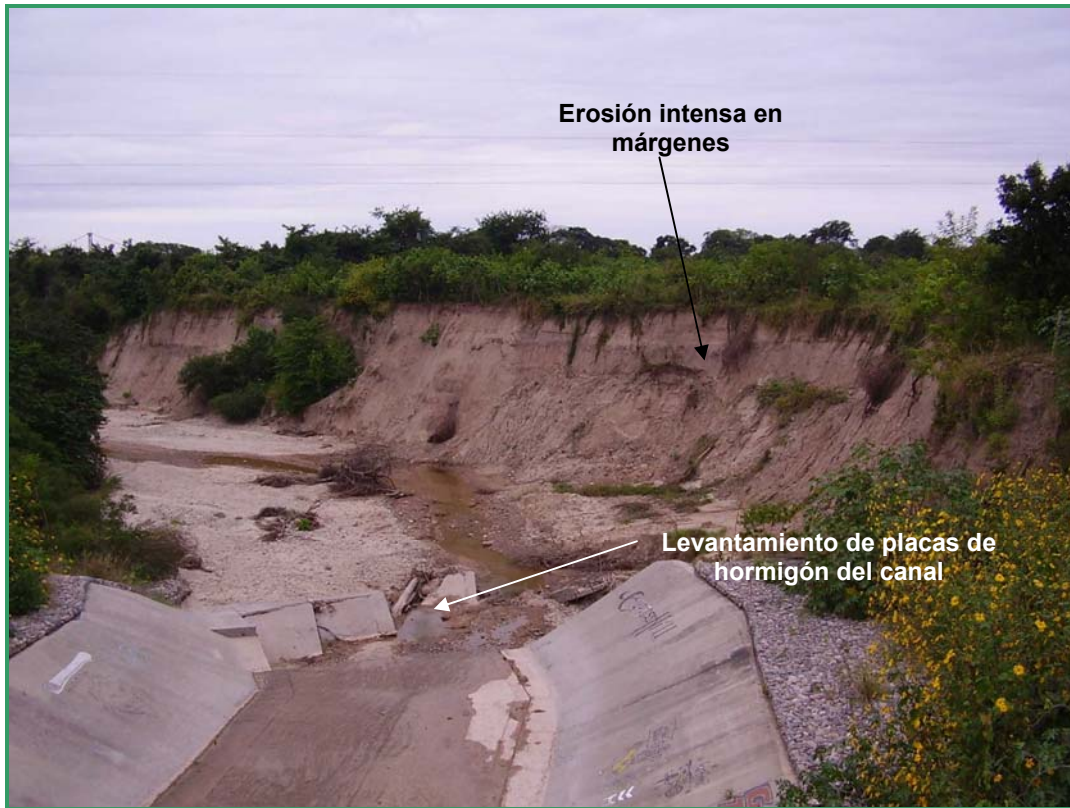
También se evidenciaron procesos erosivos intensos en márgenes del arroyo como se observa en la fotografía siguiente.

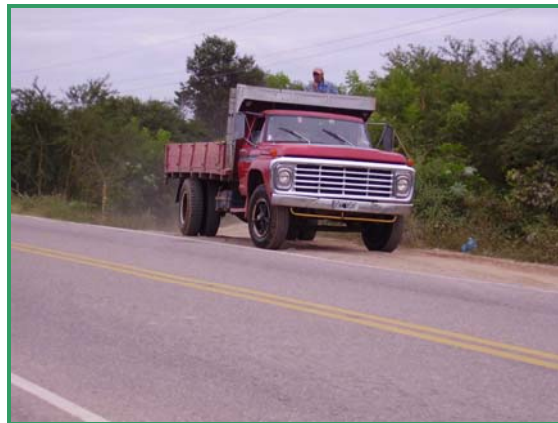
Otra situación registrada que potencia los procesos erosivos del lecho de los cauces es la extracción de áridos.

Si bien la situación a plantear se replica en todos los arroyos en estudios, puntualmente en el A° Zanja Honda se constató un intensa actividad de extracción de áridos. Durante el relevamiento, en una hora, se contabilizaron la salida de 7 camiones con áridos de este arroyo.

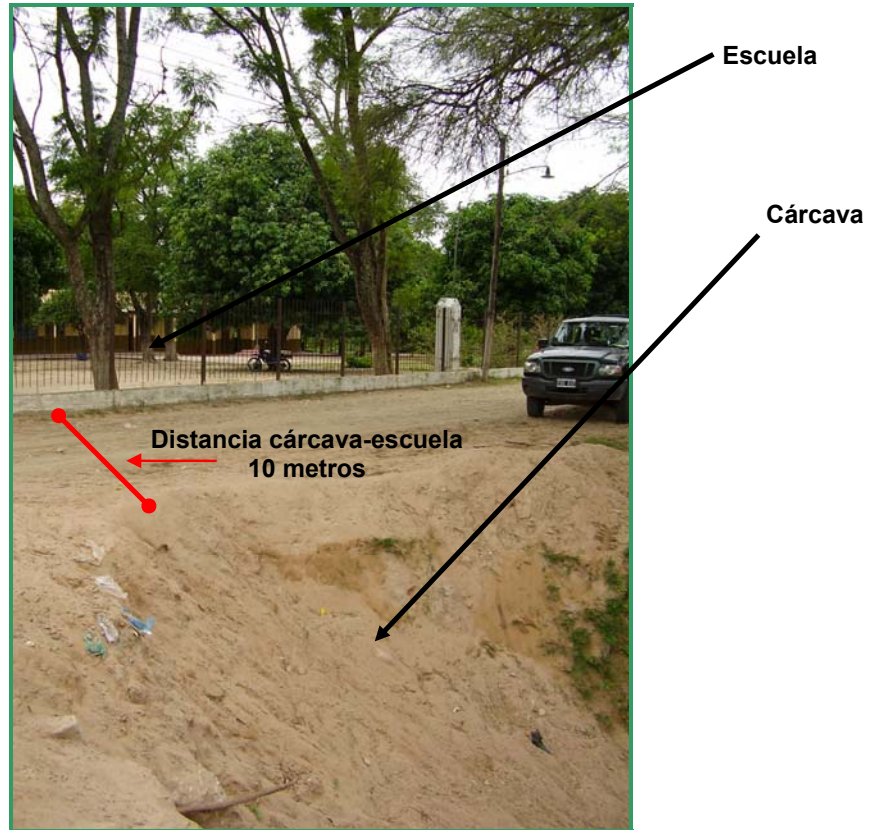
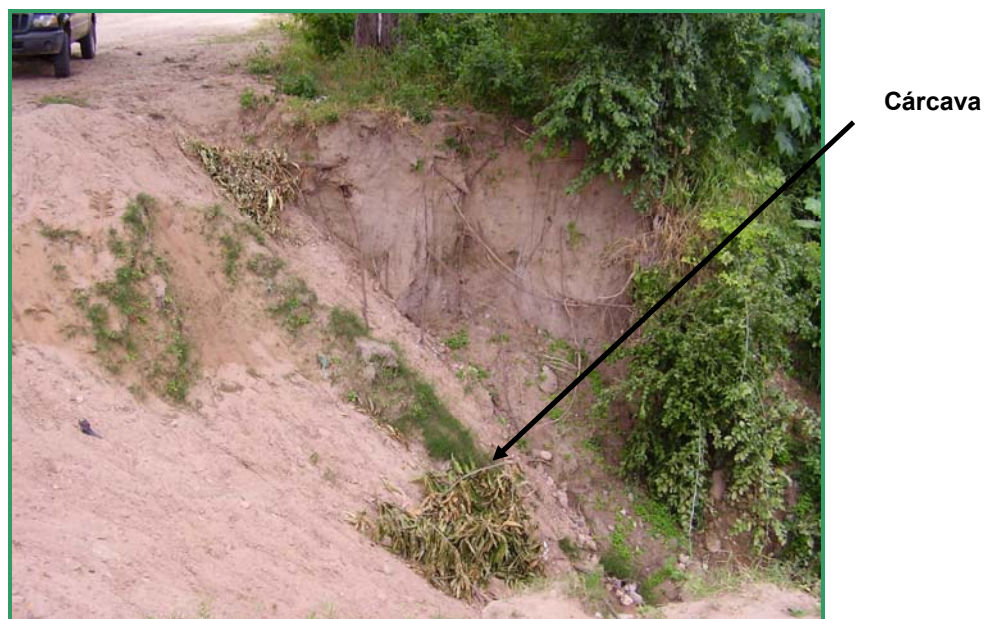
Aguas arriba en el mismo A° Zanja Onda, a la altura de la escuela, producto de la concentración de aguas de las calles que derivan en el arroyo se formó una cárcava en la margen izquierda del arroyo.

En la fotografía siguiente se observa la cárcava formada y la distancia a la que se encuentra la escuela, situación que genera un riesgo dado que la erosión retrocederte de la cárcava se encuentra a 10 metros de la escuela.

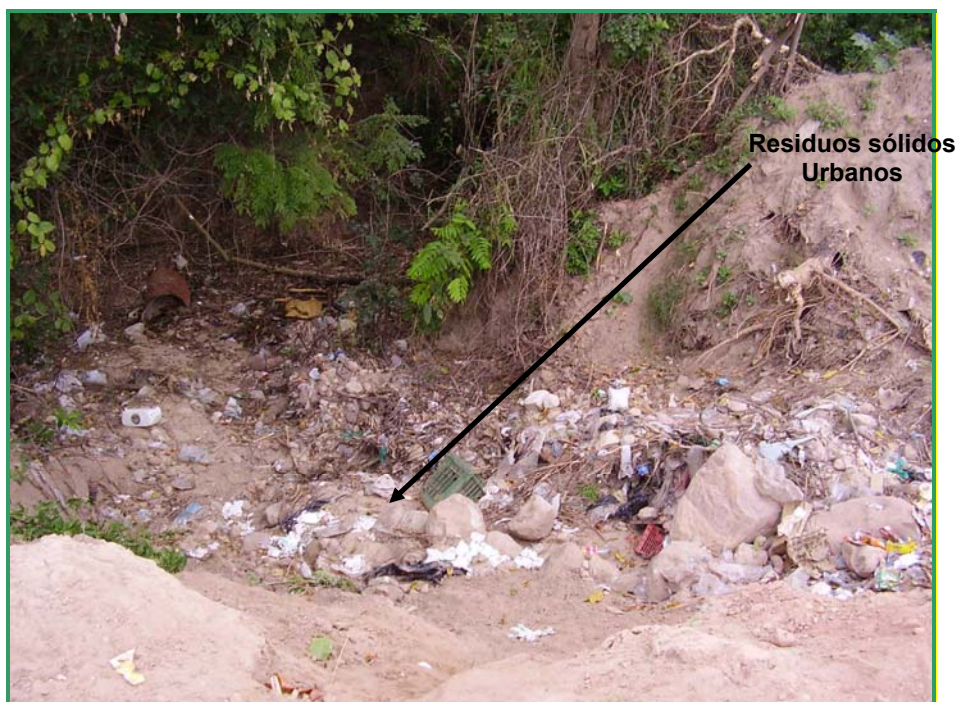
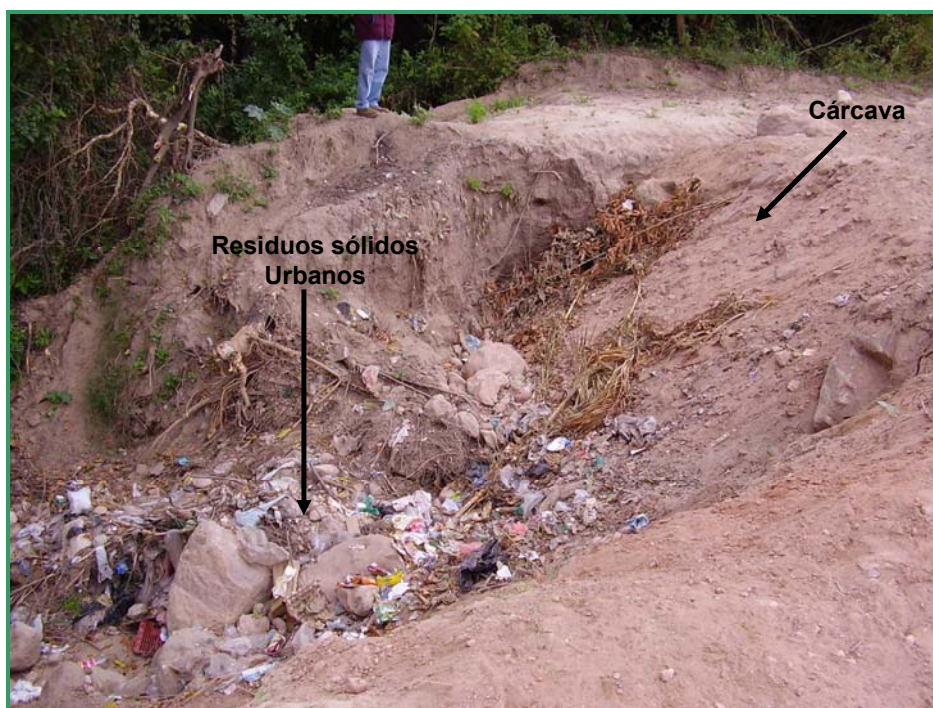
Como ya se indicó en otros casos, estas cárcavas terminan siendo sitios de disposición ilegal de residuos sólidos urbanos, en la fotografías siguientes se observa la cantidad de residuos vertidos en la cárcava.

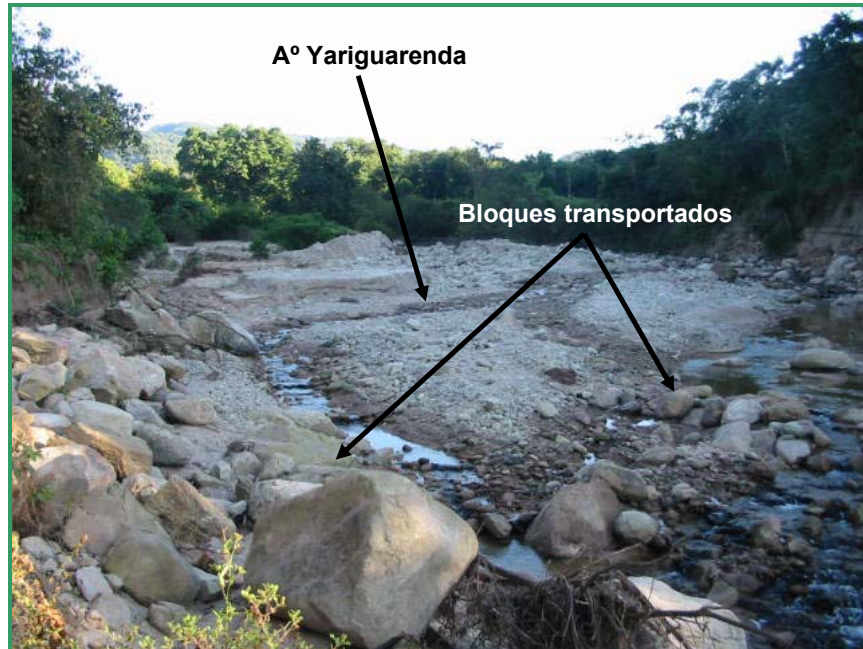
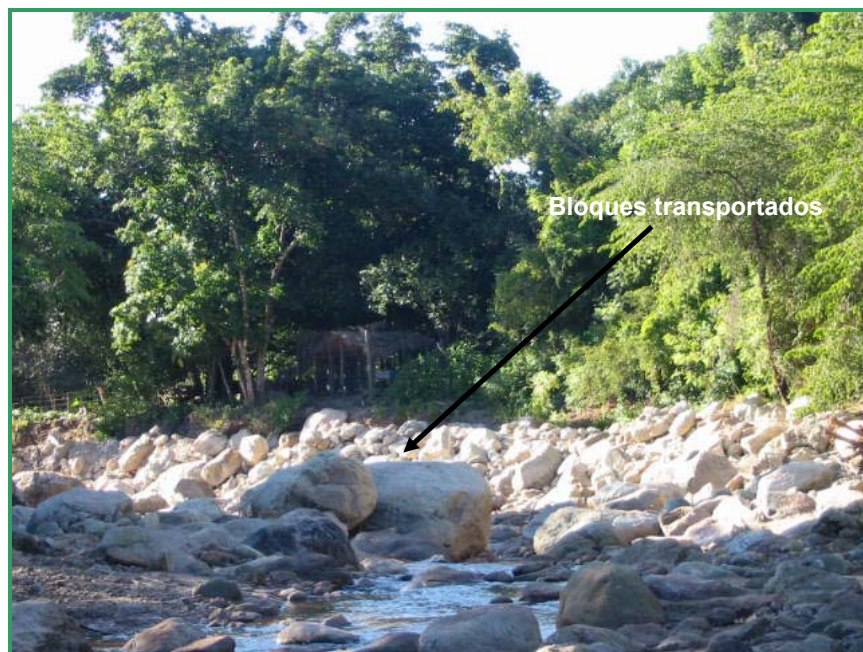
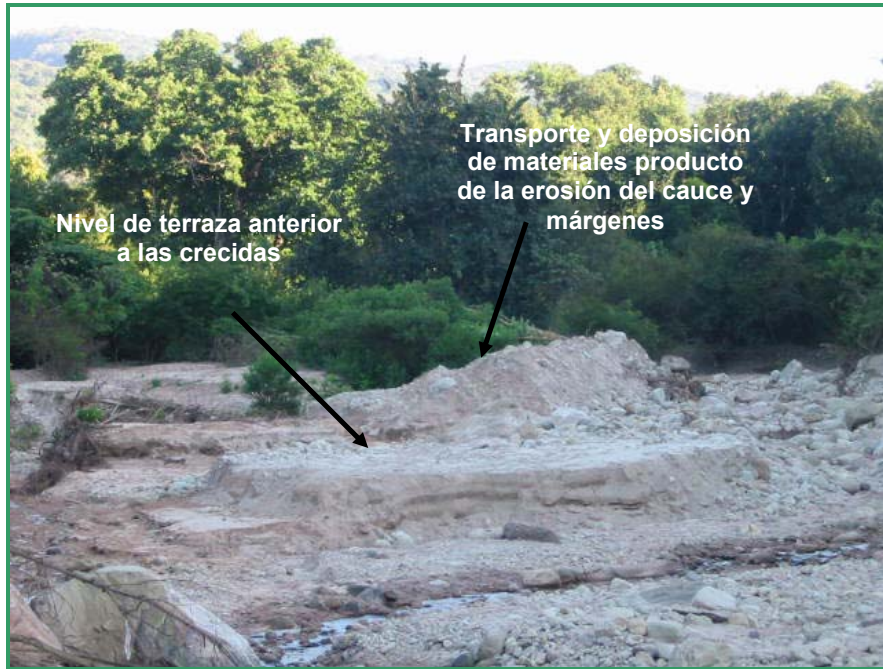
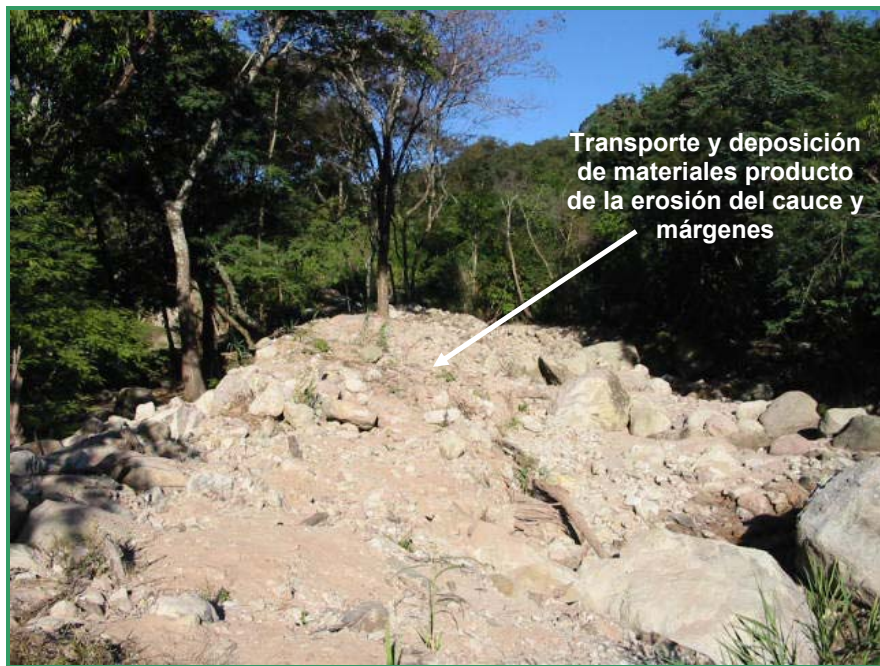
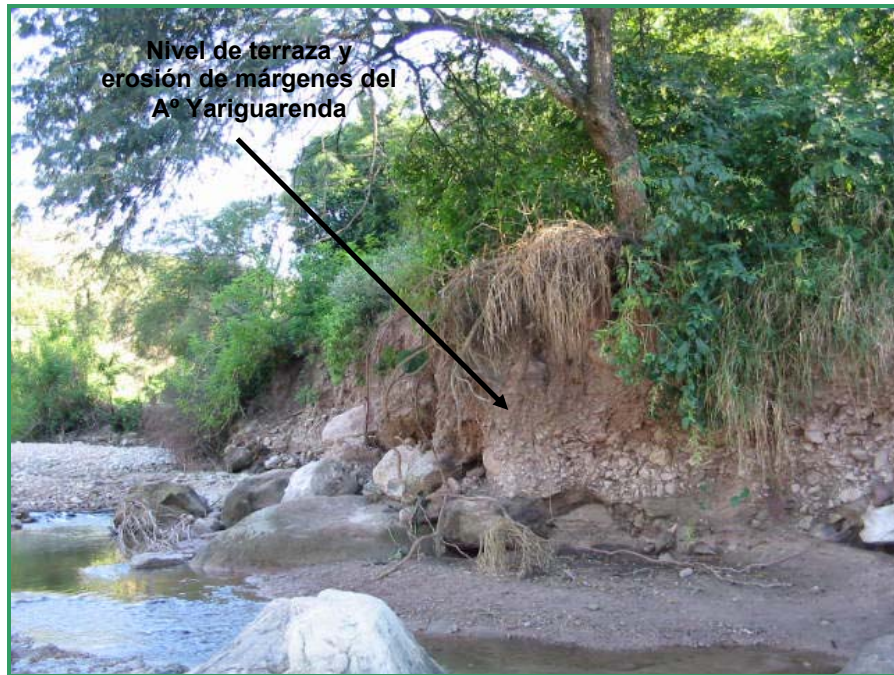
Las situación del A° Yariguarenda no difiere de la observada en los arroyos anteriormente tratados. Los procesos erosivos intensos y la formación de cárcavas son las principales situaciones observadas.

Este arroyo presenta características diferentes en cuanto al material transportados, los clastos y bloques de rocas transportados en suspensión por las aguas del arroyo dan una idea de la magnitud del caudal del A° Yariguarenda.

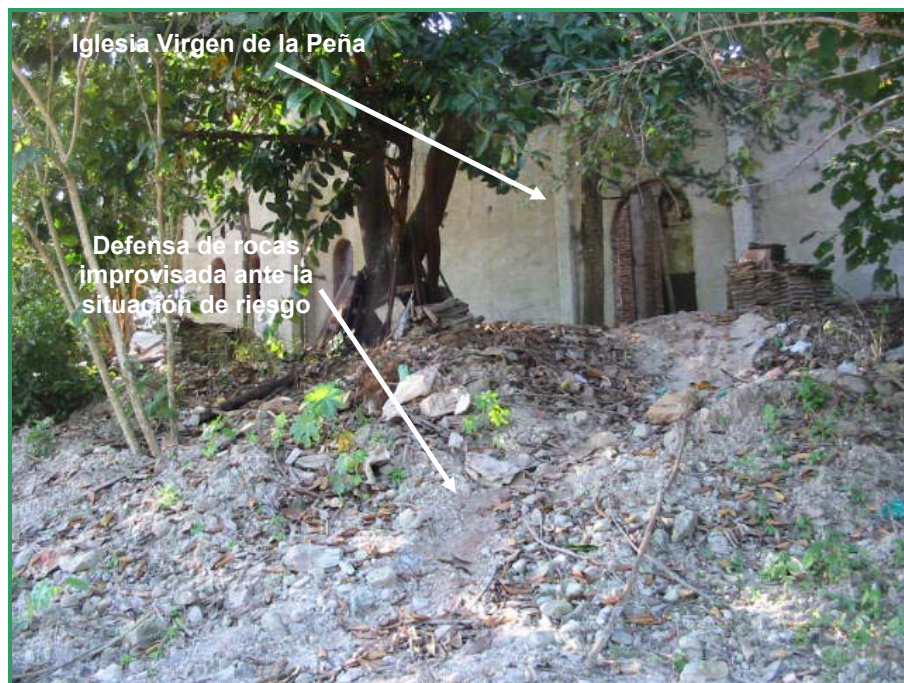
A la altura de la Iglesia de Virgen de la Peña que se encuentra en las márgenes del A° Yariaguarenda, los lugareños improvisaron defensas con rocas, dado que las crecidas ponían en una situación de riesgo crítico a la iglesia.

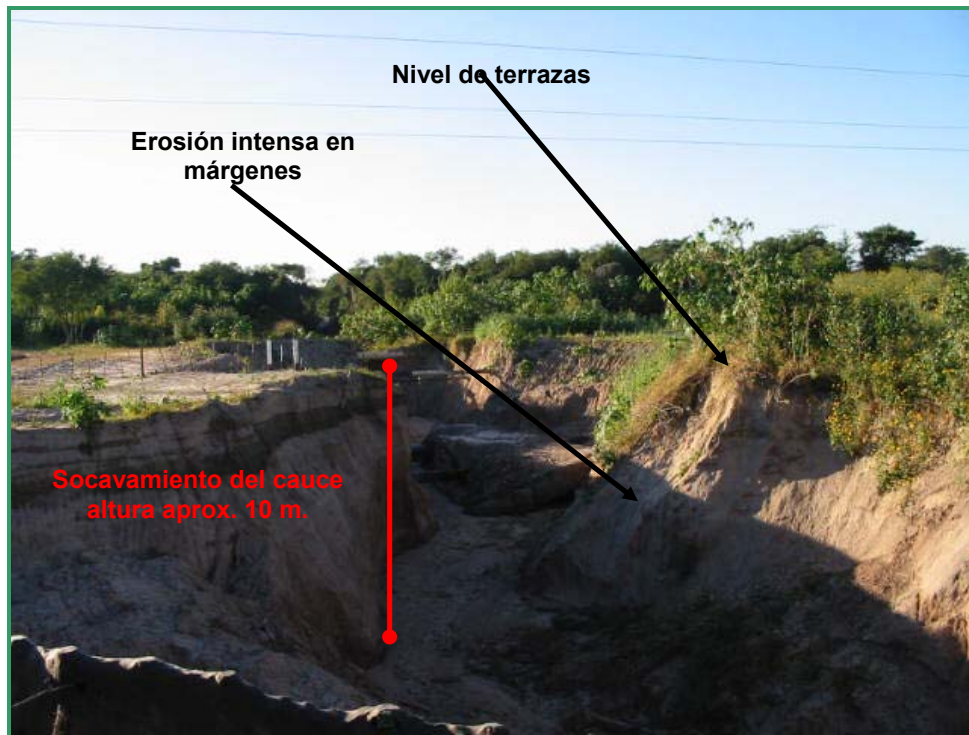
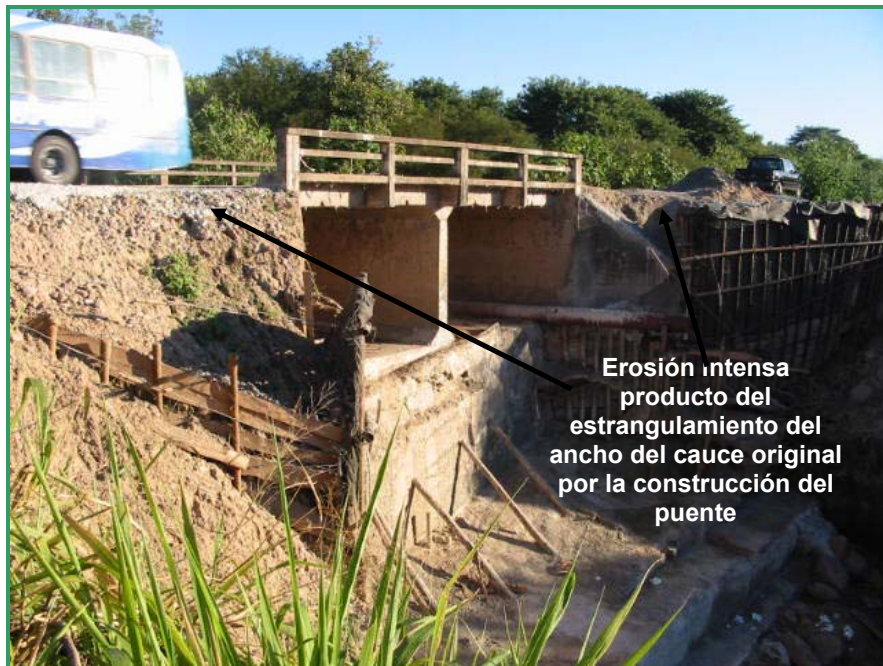
Otra situación observada, se registró a 1,5 km. hacia el sur del A° Yariaguarenda, que atraviesa la R.N. N° 34, un arroyo menor que también presentó evidencias de procesos erosivos intensos.

En la fotografía siguiente se observa el nivel de socavamiento del cauce.

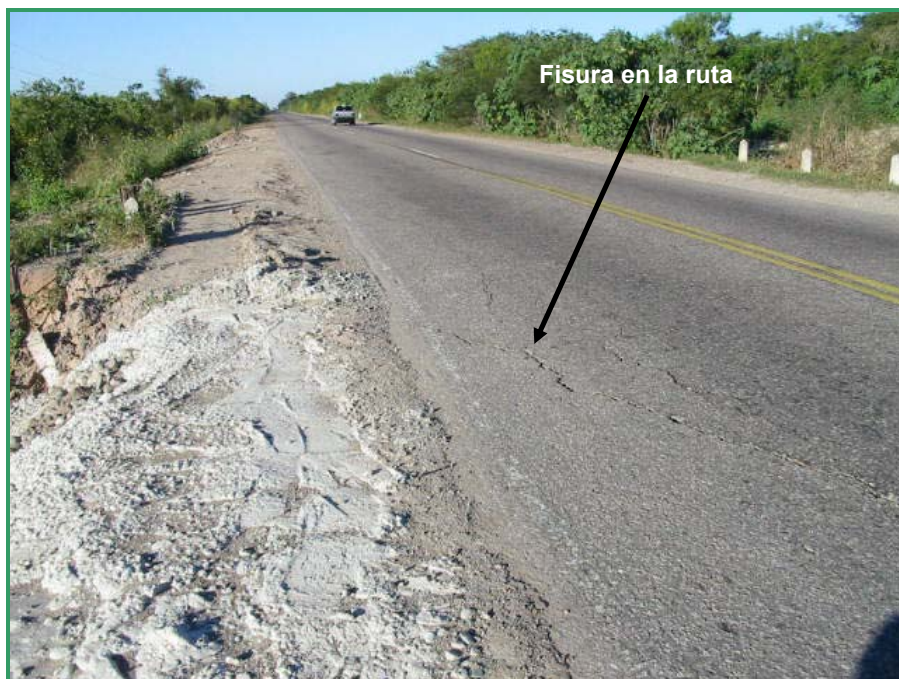
En la fotografía anterior se observa una fisura en la ruta próximo al puente, producto de una obra de repavimentación de dicho tramo, se estima que no se tuvo en cuenta el equilibrio de fuerzas, sumado a las crecidas recientes, se genera un punto de riesgo crítico que no asegura la transitabilidad sobre el puente y 20 m. antes y posterior al mismo.

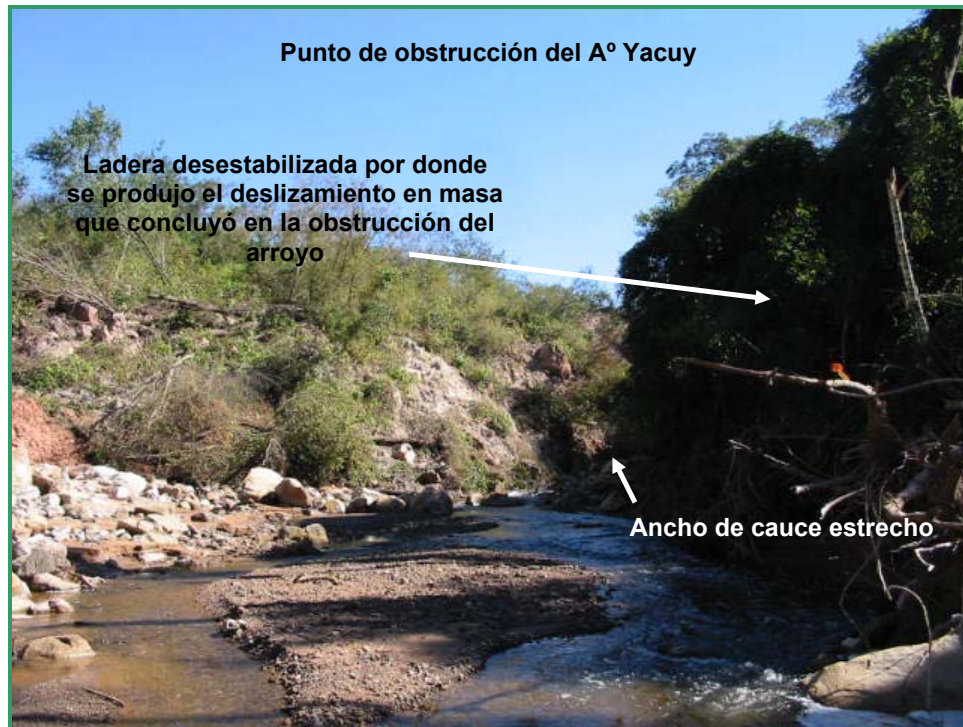
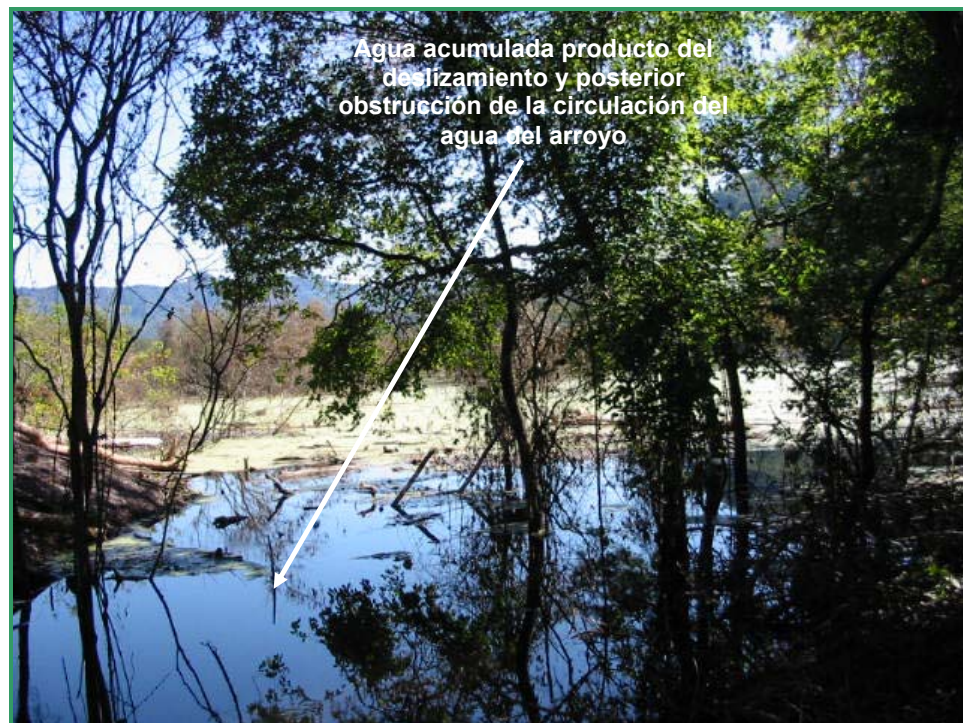
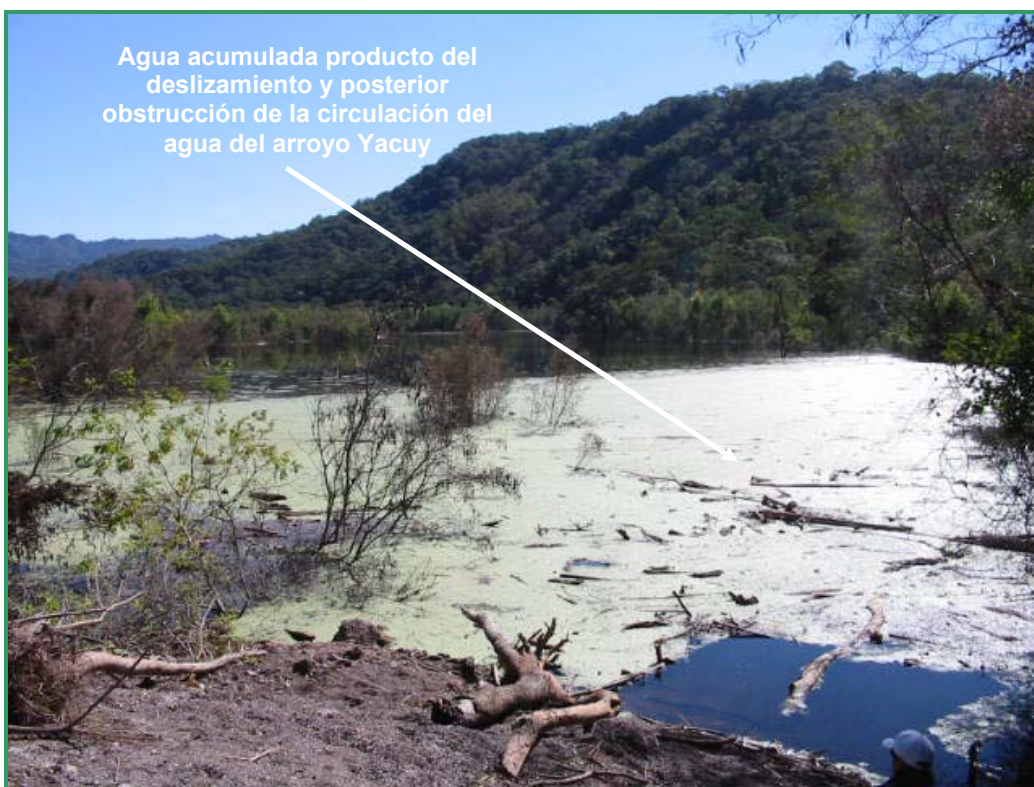
En el A° Yacuy sumado a los procesos erosivos que se replican en cada una de las cuencas analizadas recientemente, se suma una situación de deslizamiento en masa intenso que provoco la obstrucción e endicamiento del arroyo situación que generó la posibilidad de riesgo de inundación de la población del Paraje Yacuy, con el consecuente riesgo en la población que reside en el lugar. Esto llevó a la evacuación de todo el poblado durante más de una semana hasta que se controló la situación.

En las fotografías se observa el sector donde se produjo el deslizamiento de laderas y el consecuente endicamiento del arroyo Yacuy.

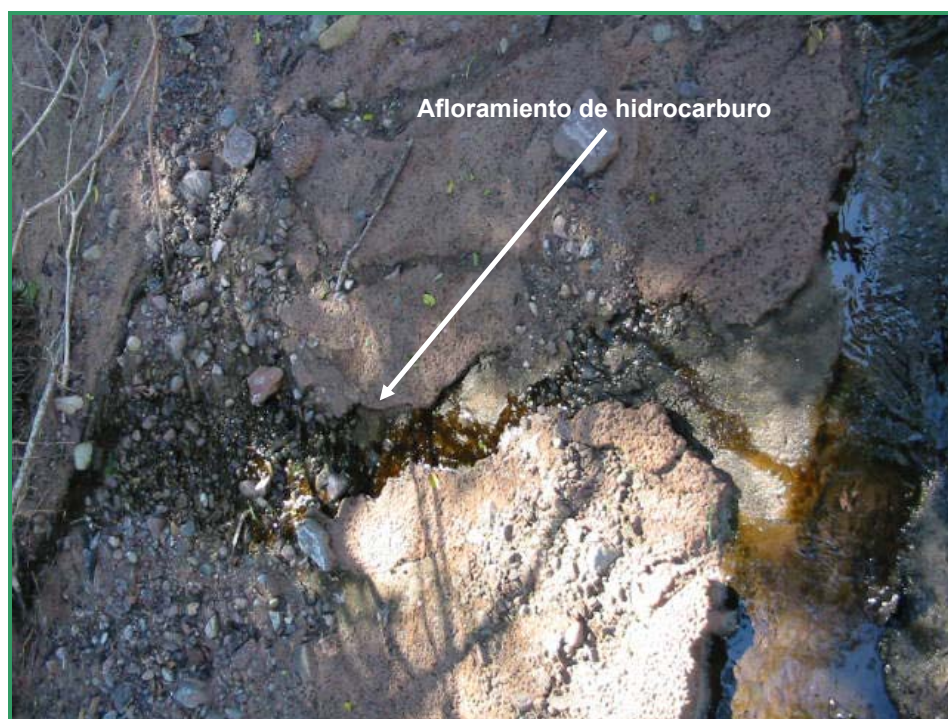
En este punto se observó una situación particular, en la ladera de la margen izquierda del A° Yacuy, por donde se produjo el deslizamiento, se observó el afloramiento probable de hidrocarburos en la superficie.

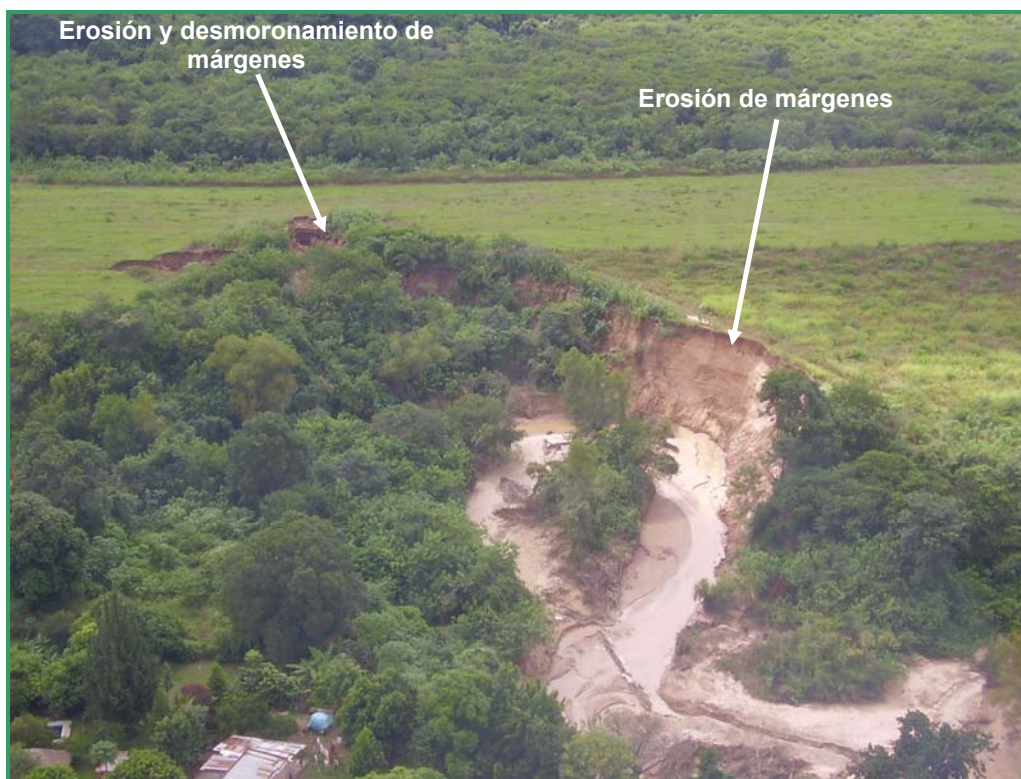
La fotografía anterior, muestra el curso divagante de la Qda. de Galarza a la altura de la localidad de Campamento Vespucio, en esta se puede observar en el giro queda la quebrada como las crecidas, al tomar mayor velocidad las aguas, erosionaron las márgenes, generando el desmoronamiento de las mismas.

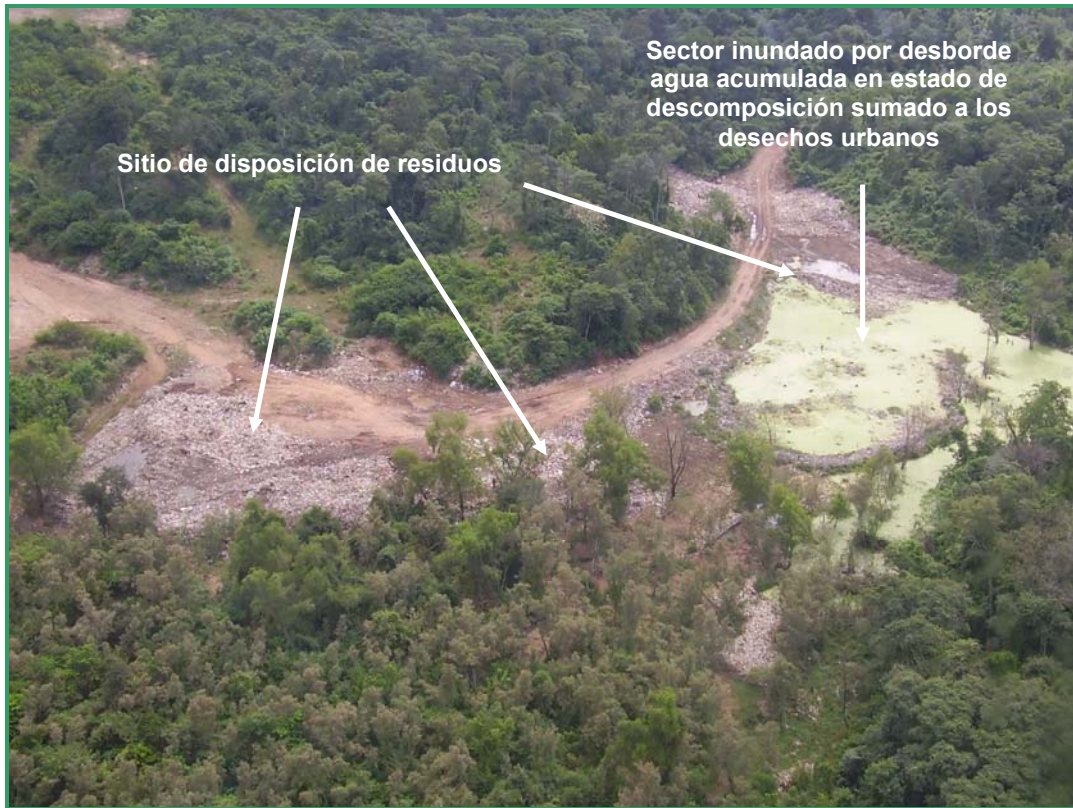
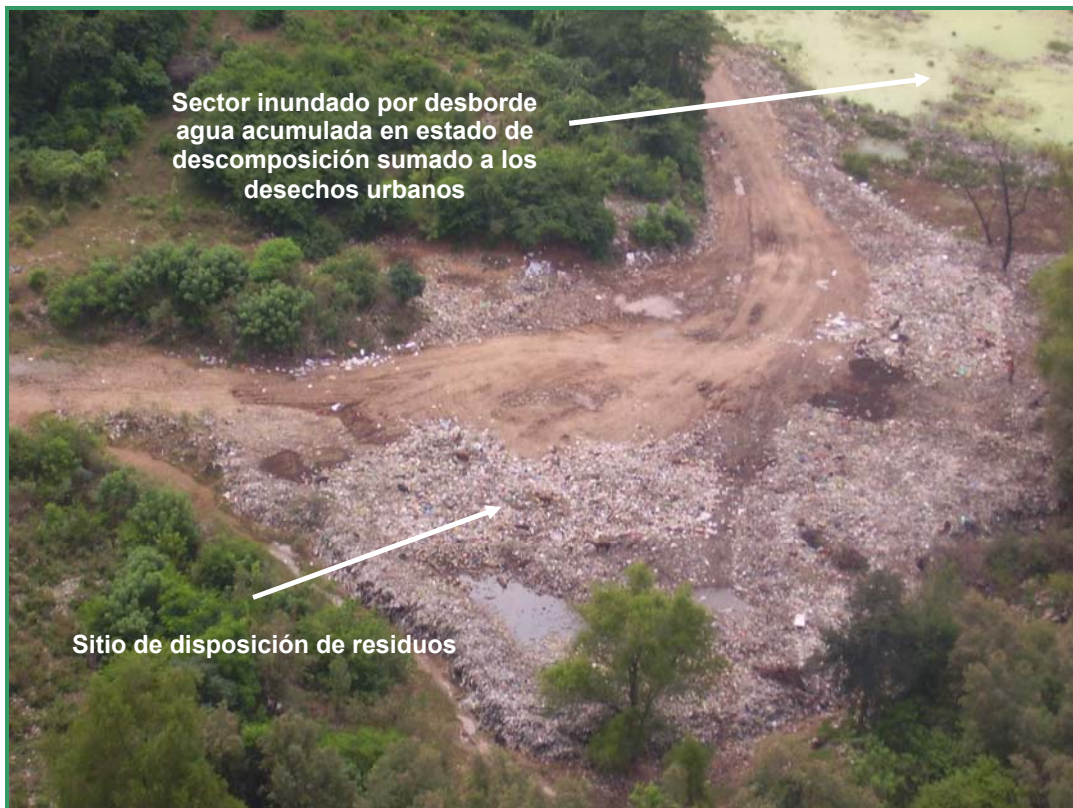
En la fotografía siguiente se observa, como el desborde de la quebrada inundando un sector donde se encuentra un basural ilegal, produciendo el arrastre de residuos a través de la quebrada.

La disposición de residuos urbanos a cielo abierto en las márgenes de un curso importante, situación similar a la indicada anteriormente con el sitio de disposición de residuos en las márgenes del río Tartagal, trae aparejado situaciones críticas como las planteadas, el arrastre por el desborde y crecida de las aguas de un curso, producen la contaminación a lo largo de todo el curso de agua, debido al transporte de residuos, como lo sucedido en estos dos sectores. Debería contemplarse la responsabilidad de selección adecuada de sitios de disposición y su posterior tratamiento de los residuos sólidos urbanos para evitar situaciones críticas de contaminación como las acontecidas.

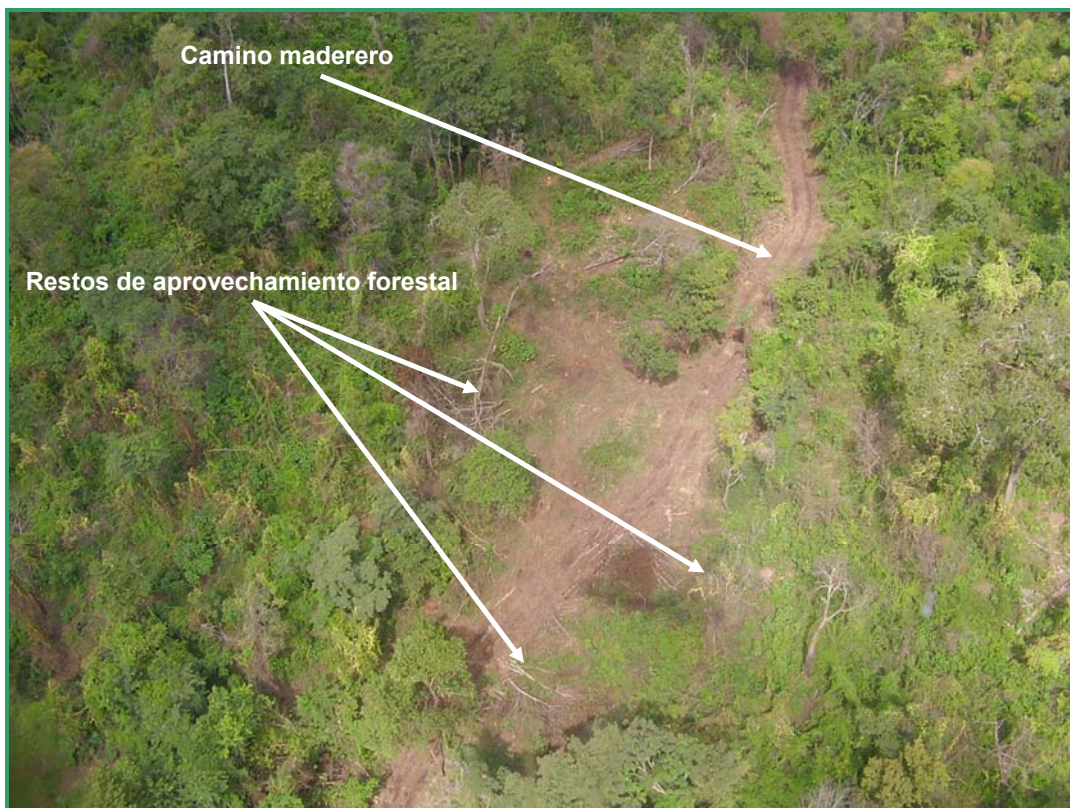
Continuando con la situación de la Quebrada de Galarza, otra actividad observada fue el aprovechamiento forestal, en márgenes de la quebrada, en la fotografía siguiente se observa claramente un camino maderero y restos de un aprovechamiento forestal efectuado en una de las márgenes de la quebrada de Galarza.

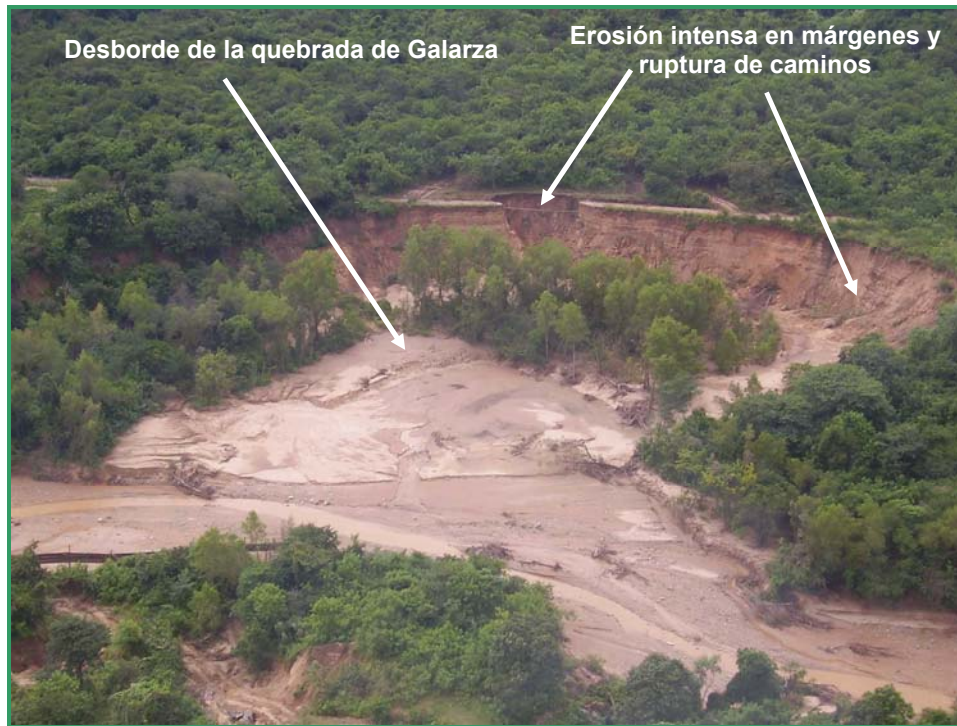
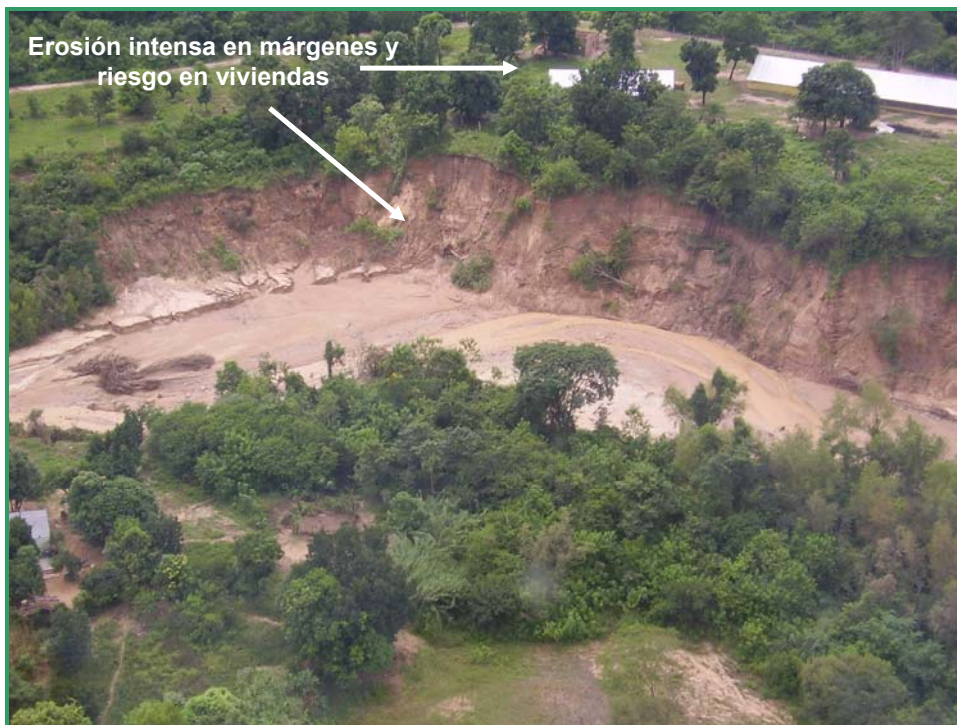
En el sector donde la quebrada atraviesa la localidad de Vespucio, los procesos erosivos registrados revirtieron un carácter de intenso, como se muestra en las fotografías siguientes. Las crecidas produjeron un proceso de erosión acelerada en las márgenes produciendo la ruptura de caminos pavimentados y colocando en una situación de riesgo a viviendas ubicadas en las márgenes de la quebrada.
