***Análisis de la Situación Global del  
Municipio de Tartagal, Departamento San  
Martín.***

***Diagnóstico y Evaluación de la Cuenca del  
Río Tartagal y área de influencia.  
Municipalidad de Tartagal***

***Año 2006.***

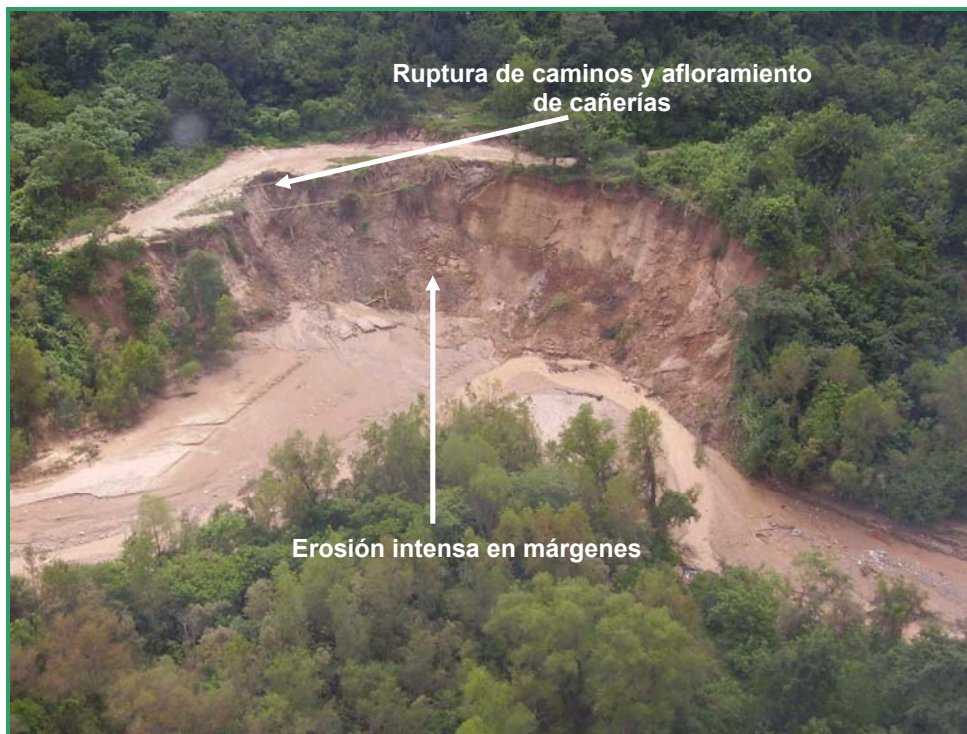
En la fotografía siguiente se observa otra situación donde la erosión de márgenes produjo la ruptura de caminos y el afloramiento de cañerías de transporte de agua.

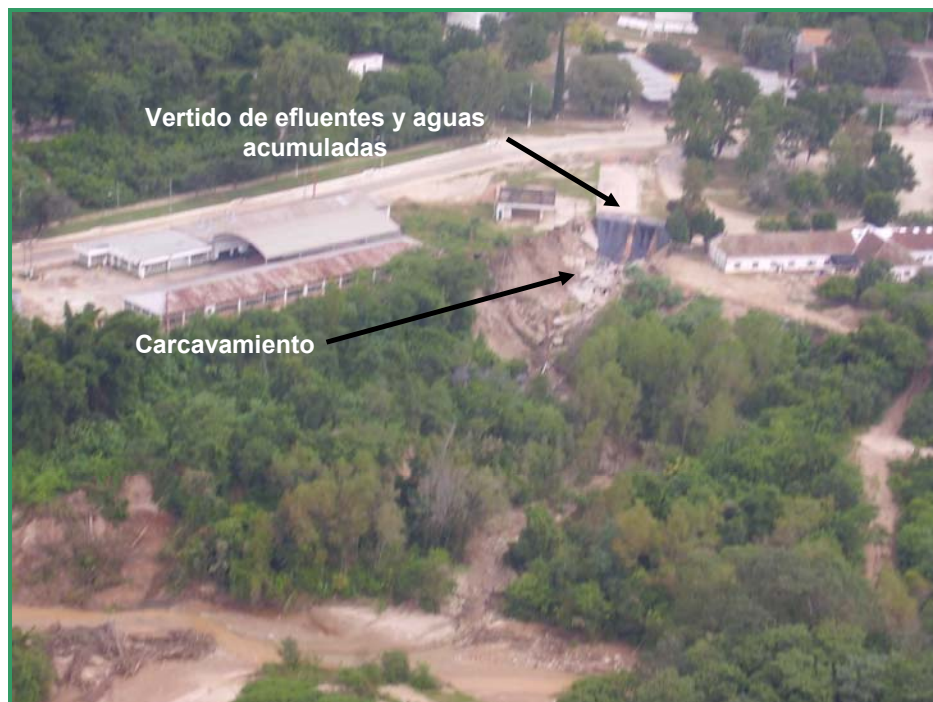
En el núcleo urbano producto del vertido de efluentes y aguas acumuladas por las lluvias en las calle y vertidas sin ningún control en la quebrada se generó una cárcava de magnitud considerable.

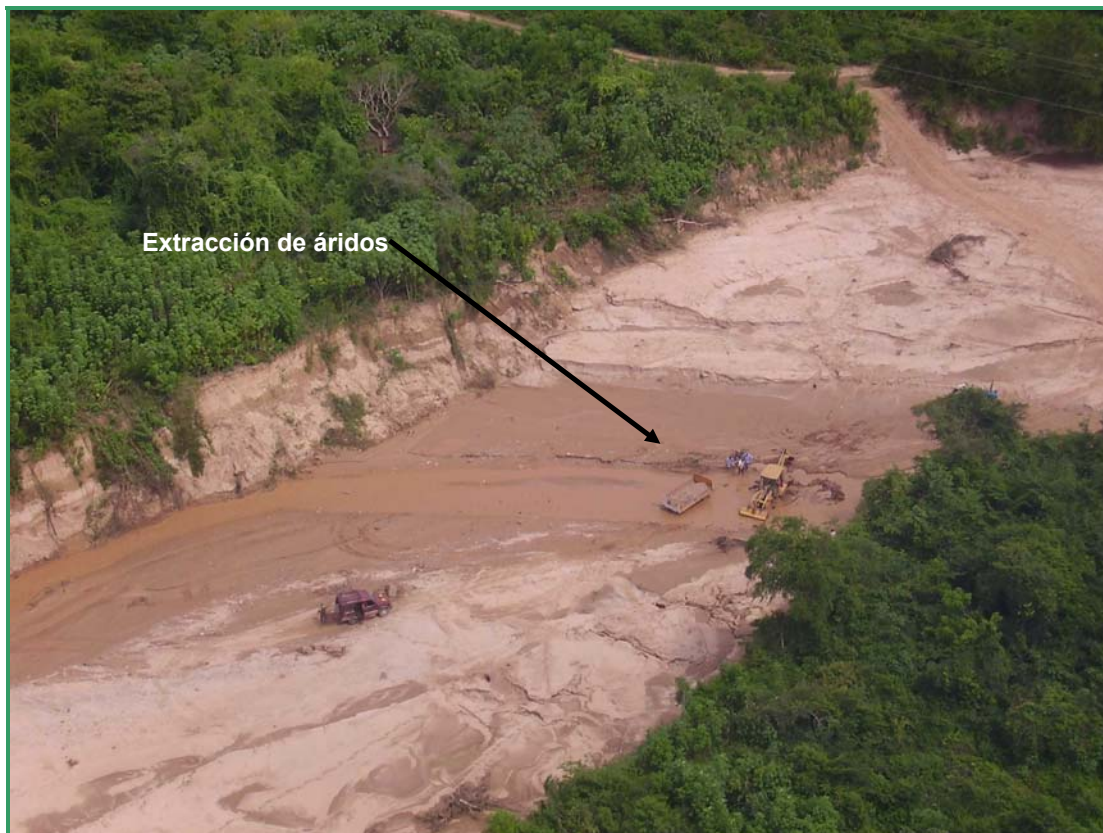
También se registró la extracción de árido en la quebrada, situación que se replica en todas las cuencas estudiadas.

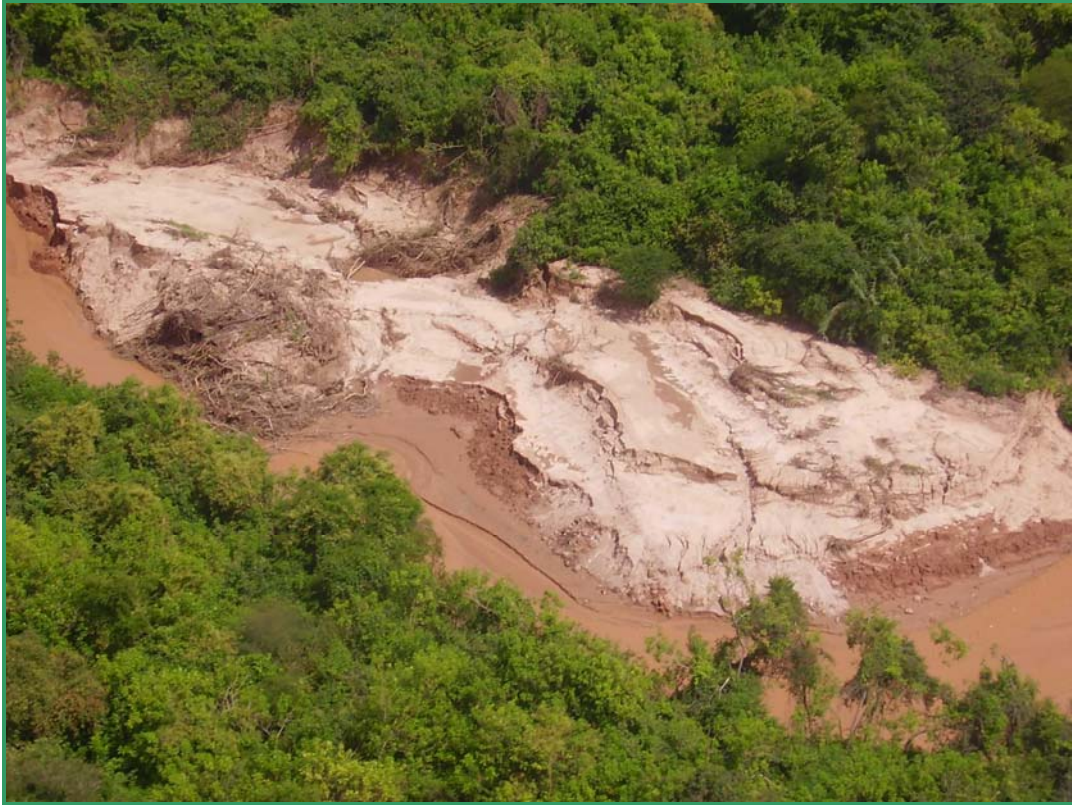
Aguas debajo de la quebrada pasando la localidad de Vespucio, los procesos de crecidas y desborde se intensificaron a continuación se presenta una secuencia de fotografía donde se registraron procesos erosivos de diferente magnitud.
